2号機 PCV内部調査・試験的取り出し作業の準備状況

2024年4月25日

技術研究組合 国際廃炉研究開発機構
東京電力ホールディングス株式会社

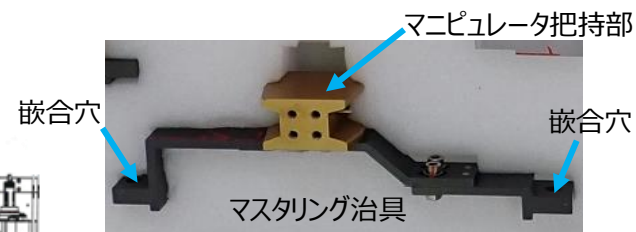
アームのマスタリング治具の改良

- 現地作業時に、アームの位置ズレ(ソフトウェア上の値と実際のアーム位置のズレ)有無の確認やアームの位置の微修正作業(マスタリング作業)を計画している。マスタリング作業は、双腕マニピュレータによりマスタリング治具をアームの所定の位置に取り付け、アーム収納状態を確認する作業である。(ズレがある場合は正規の位置に修正)

アーム側に突起があり、マスタリング治具の穴との嵌合で位置決めを確認する。

- アームをエンクロージャに組込後、双腕マニピュレータによるマスタリング作業性の検証試験を実施し、視認性の改善と治具の改良が必要であることが判明。

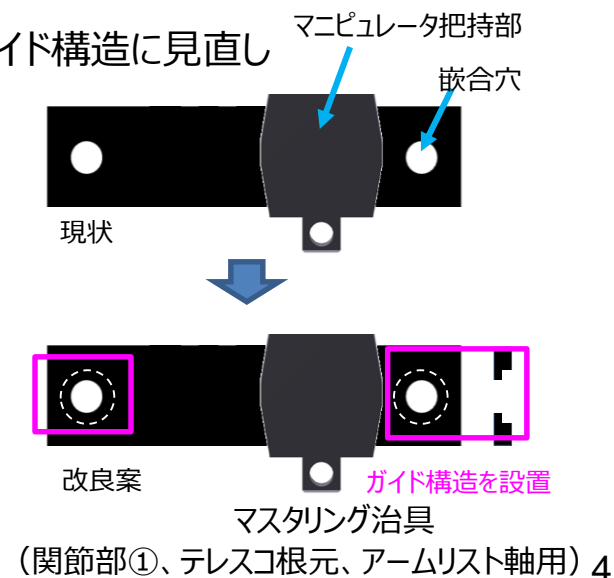
- 視認性改善：双腕マニピュレータの腕のカメラを変更し、視認性を改善
- 治具改良：マスタリング治具が嵌り易くするために嵌合穴の形状をガイド構造に見直し

既存カメラを別仕様のカメラに変更(マスタリング時の視認性を向上)

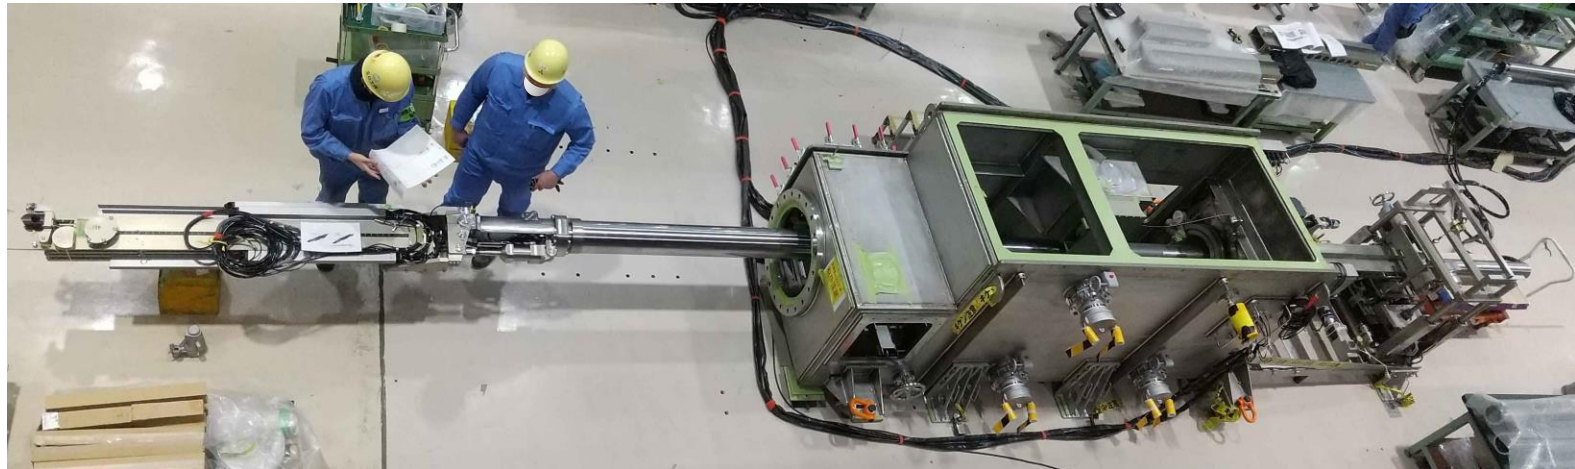
- 2号機試験的取り出しに向けて、現在工場にてモックアップによる機能検証中。

テレスコ式試験的取り出し装置 (装置を上方から撮影)

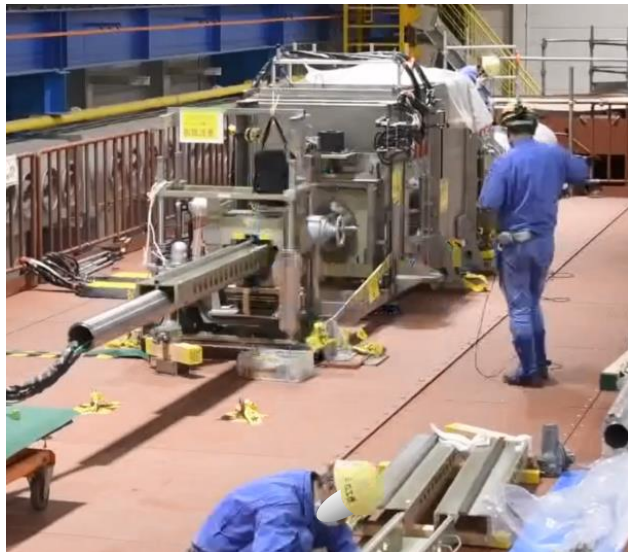
ガイドパイプの挿入

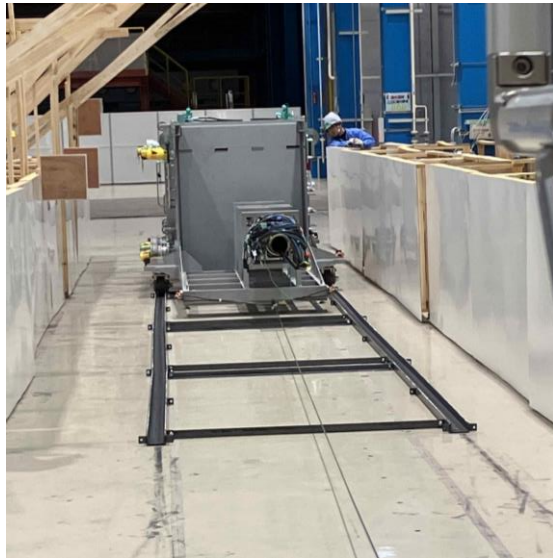
②：西側通路の通過

- 重量・寸法を模擬したインクロージャを用い、工場にて据付手順検証中。

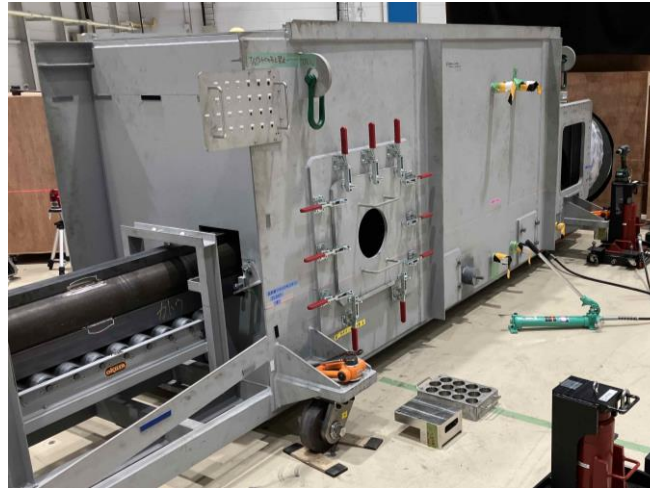
③：接続管との接続

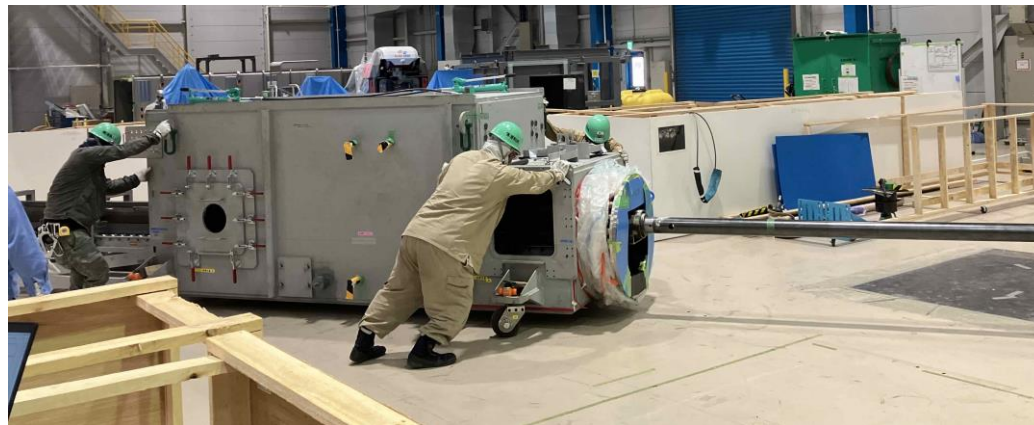
①：南西エリアでの旋回

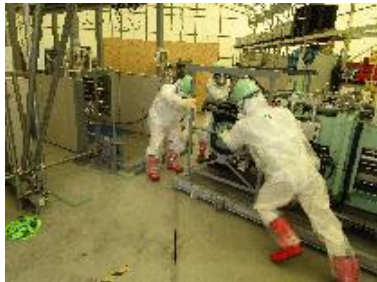
堆積物除去装置
(低圧水) 設置
