1 汚染水対策

参考資料 1/6
2024年5月30日
廃炉・汚染水・処理水対策チーム合同
事務局会議

2 多核種除去設備等処理水の処分

3 使用済燃料プールからの燃料の取り出し作業

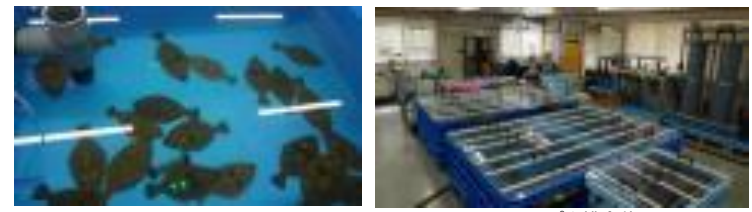
- ### ● 海洋生物の飼育試験
- 地域の皆さま、関係者の皆さまをはじめ、社会の皆さまのご不安の解消やご安心につながるよう、ALPS処理水を含む海水の水槽で海洋生物を飼育し、通常の海水で飼育した場合との比較を行っています。
 - 外部専門家からも、通常海水水槽とALPS処理水水槽との間に、生育状況の差異はないことを確認していただいております。
 - これまでの国内外での研究結果と同様に、生体内のトリチウムが一定期間で平衡状態に達すること、平衡状態に達した生体内のトリチウム濃度は、生育環境以上にならないことを確認しています。

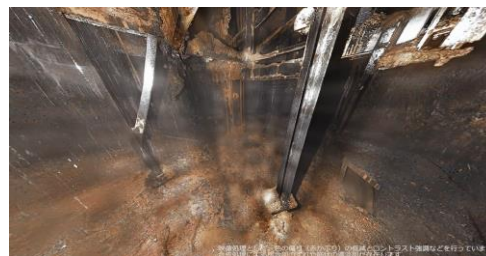
・2018年1月、ベDESTAL内プラットホーム下の調査を実施。取得した画像を分析した結果、燃料デブリを含むと思われる堆積物がベDESTAL底部に堆積している状況を確認。堆積物が周囲より高く堆積している箇所が複数あることから、燃料デブリの落下経路が複数存在していると推定。

・2019年2月、ベDESTAL底部及びプラットホーム上の堆積物への接触調査を実施し、小石状の堆積物を把持して動かせること、把持できない硬い岩状の堆積物が存在する可能性があることを確認。

ベDESTAL底部の状況 (パノラマ合成処理後)
