# 1 汚染水対策

参考資料 1／6  
2024年6月27日  
廃炉・汚染水・処理水対策チーム会合  
事務局会議

3 使用済燃料プールからの燃料の取り出し作業

# 5 放射性固体廃棄物の管理

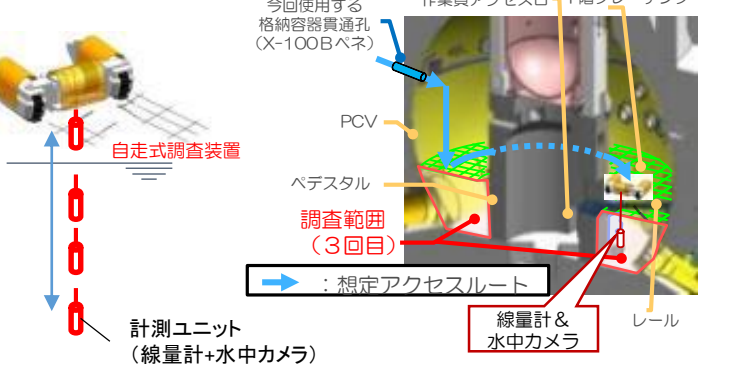
＜測定イメージ＞

- ・2015年4月に、狭隘なアクセス口(内径φ100mm)から調査装置を格納容器内に進入させ、格納容器1階内部の映像、空間線量等の情報を取得。
- ・2017年3月、ベデスタル外地下階へのデブリの広がり进行调查するため、自走式調査装置を用いた調査を実施し、PCV底部の状況を初めて撮影。得られた画像データと線量データを元に、PCV内部の状況を継続検討していく。

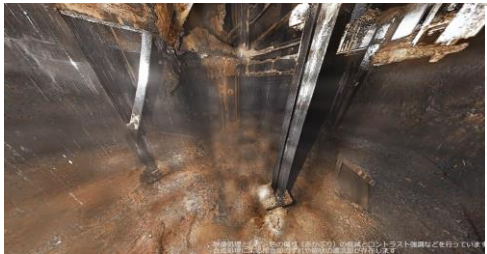
ベデスタル底部の状況（パノラマ合成処理後）

- ・2017年1月に、格納容器貫通部からカメラを挿入し、ロボットが走行するレールの状況を確認。一連の調査で、ベデスタル内のグレーチングの脱落や変形、ベデスタル内に多くの堆積物があることを確認。
- ・2018年1月、ベデスタル内プラットホーム下の調査を実施。取得した画像を分析した結果、燃料デブリを含むと思われる堆積物がベデスタル底部に堆積している状況を確認。堆積物が周囲より高く堆積している箇所が複数あることから、燃料デブリの落下経路が複数存在していると推定。
- ・2019年2月、ベデスタル底部及びプラットホーム上の堆積物への接触調査を実施し、小石状の堆積物を把持して動かせること、把持できない硬い岩状の堆積物が存在する可能性があることを確認。

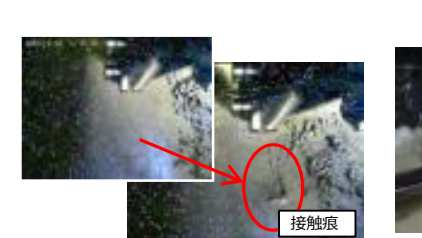
＜接触前後の堆積物の状況＞

- ・2020年10月、格納容器内部調査及び試験的取り出し作業の準備段階として、PCV貫通部（X-6ベネ）の堆積物接触調査を実施。調査ユニットを内蔵したガイドパイプをベネ内に挿入した。今回の調査範囲において、接触により貫通孔内の堆積物は形状が変化し、固着していないことを確認。確認結果は、X-6ベネ内堆積物除去のモックアップ試験に活用。

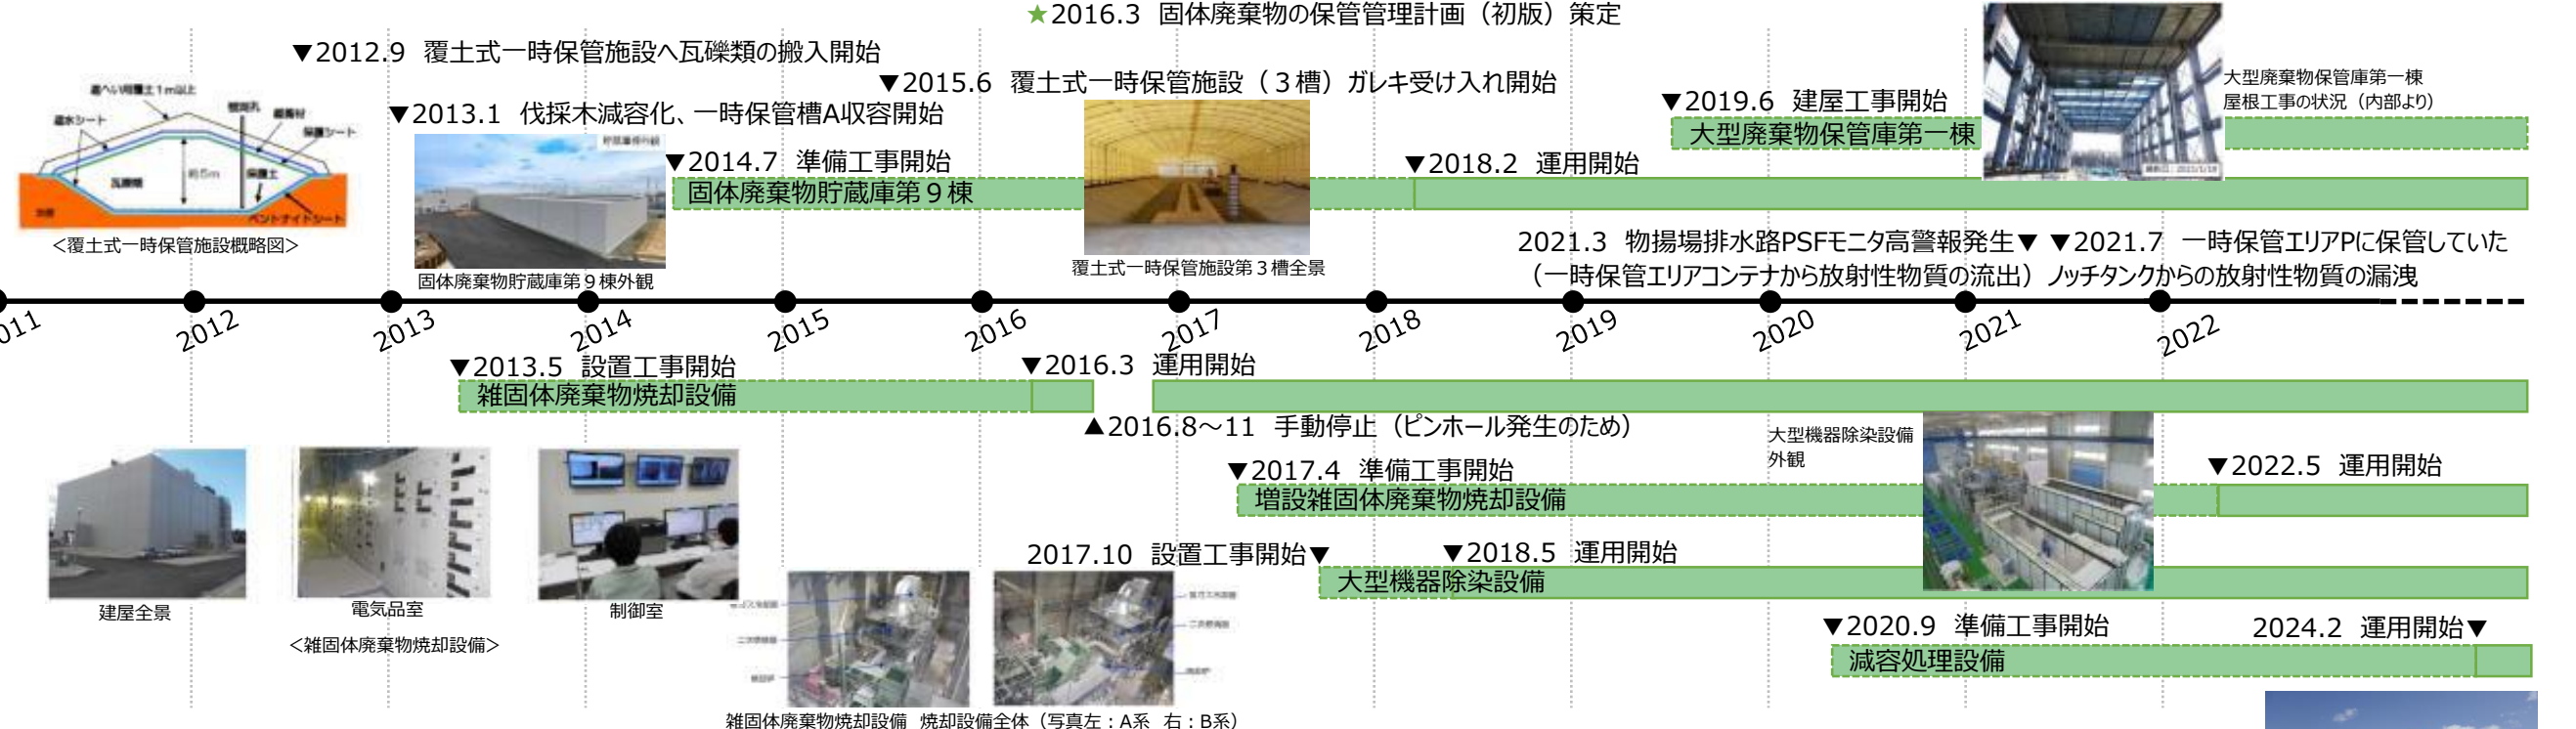
●福島第一原子力発電所の固体廃棄物の保管管理計画（2023年11月版）

中長期ロードマップにおけるマイルストーン（主要な目標工程）  
ガレキ等の屋外一時保管解消 ※水処理二次廃棄物及び再利用・再使用対象を除く （2028年度内）
