高温焼却炉建屋からの放射性物質を含む水の漏えいに関する対策の進捗状況

2024年6月27日

東京電力ホールディングス株式会社

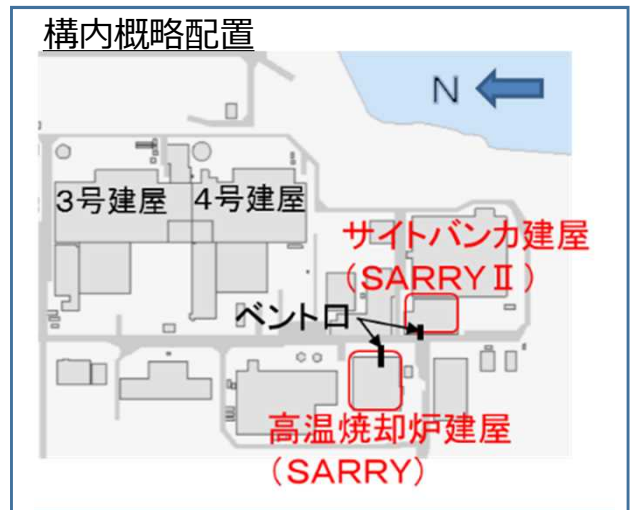
【参考】 <設備面の対策> 設備の改造状況

対策前	対策後
第二セシウム 吸着装置 (SARRY)		
第三セシウム 吸着装置 (SARRY II)

【改造の概要】

- 設備面の対策は、SARRY、SARRY II のベント口の改造が完了
- 当社の組織面の対策は、実施計画変更が認可され、7/1より水処理センターを新設

項目	実施事項 (対策)	状況
設備面の対策	建屋外に直接開放している現状のベント口については、今回のような事案が起きても、建屋内の管理された区域に排出する構造に変更し、水素滞留防止のための建屋換気口を追設する	SARRY、SARRY II 4/26設備改造完了
当社の組織面の対策	<p>廃炉の着実な進捗に必要な敷地確保のため、長期にわたるALPS処理水放出を安全・着実かつ計画的・合理的に進めていく必要がある。一層の安全・品質を高めた管理体制の構築に向け、ALPS処理水プログラム部を含む、滞留水の汲み上げからALPS処理水の海洋放出に至る一連の水処理プロセスに関わる組織を再編し、水処理センターを新設する</p> <p>同センター設置により、保全作業を担う組織と、設備設計を担う組織を統合し、両組織がより綿密に連携することを可能とし、本事案のような系外漏えいの防止や、増設ALPSにおける身体汚染事案のような作業員の計画外放射線被ばくの防止等、現場設備の改善・強化に資する</p> <p>さらに、同センター内に、これまでの通常の原子力発電所の設備・運用には存在しない水処理設備に特化した「水処理安全品質担当」を配置し、「安全意識や具体的なふるまい」「安全管理の体制」「設備や業務に潜むリスクの抽出と対策の検討及び実施状況」等を確認し、指導・助言する</p> <p>このような取り組みで、水処理プロセスの安全と品質を継続的に高めていく</p>	7/1より運用予定

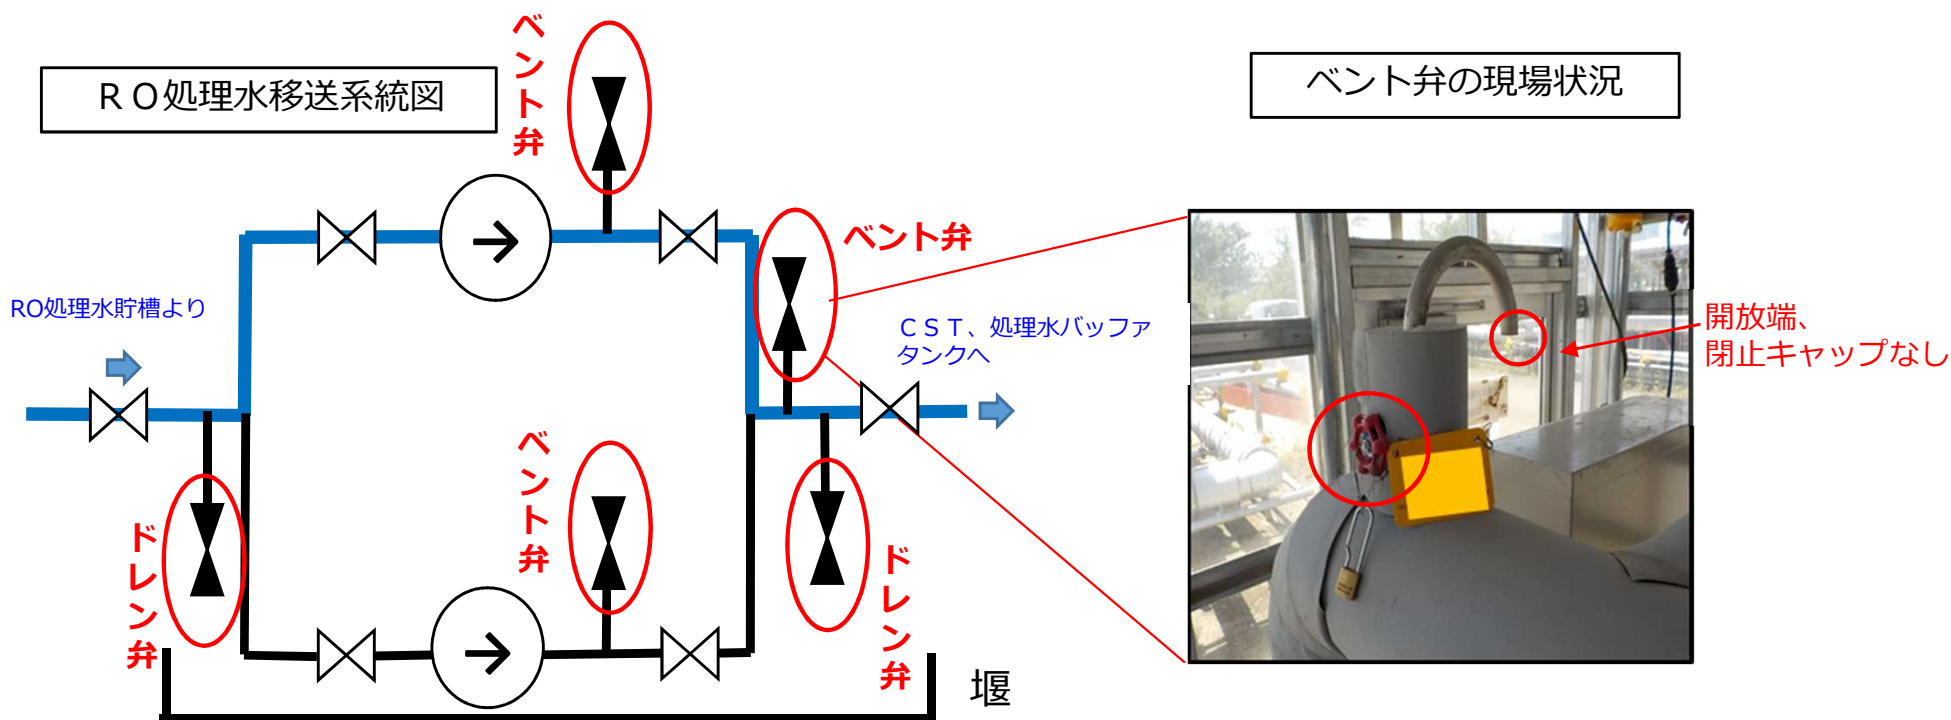
想定されるリスク	リスクシナリオ	対策前の状態	対策	対策立案内容
高濃度放射性液体の系外漏えい	狭隘のハウス内(容量の比較的小さい堰)に設置されているベント弁やドレン弁への誤接触により系外漏えいする	ベント弁やドレン弁の下流が開放端になっている 容量の比較的小さい堰に設置されている	ハード対策	詳細はSTEP4にて検討

設置されている堰は、受容量が小さい。

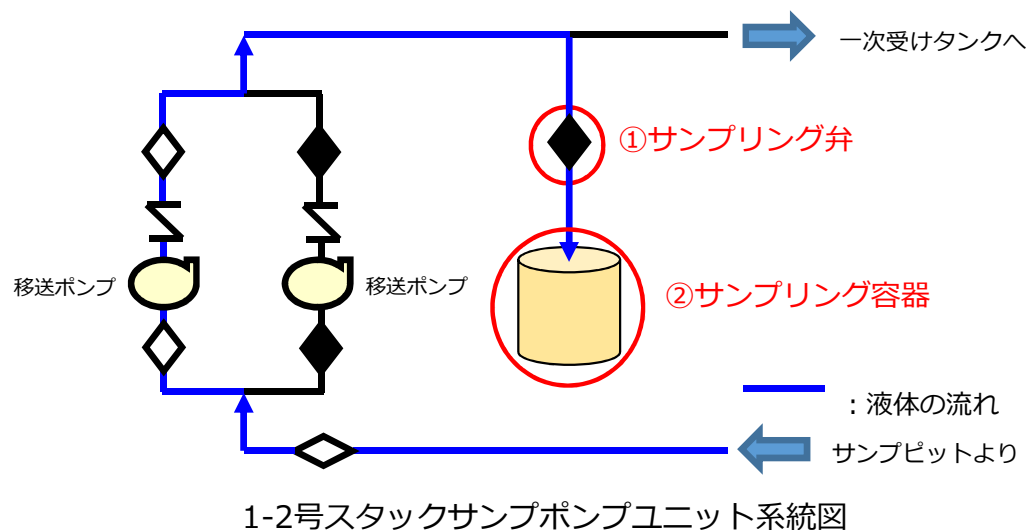
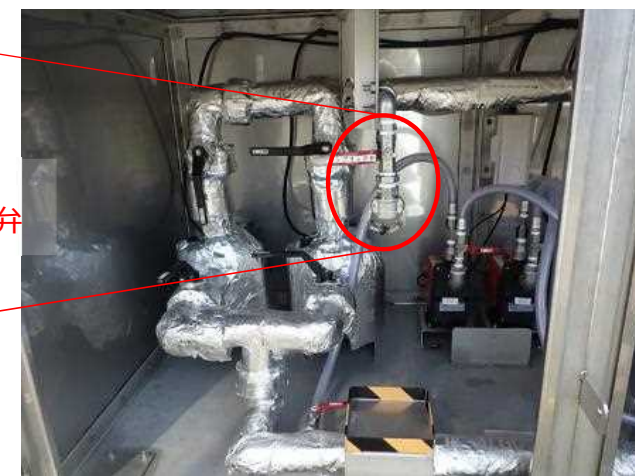
作業内容：1-2号機のスタックサンプ内包水について、サンプリングラインを構築し採水を行うもの

想定されるリスク	リスクシナリオ	対策前の手順	対策	対策立案内容
①	高濃度放射性液体の系外漏えい	系統構成ミスによる系外漏えい	弁操作時のピアチェック、3 Wayコミュニケーション、手順書で操作実施前後に印をつける行為（プレースキープ）の実施	ソフト対策	弁操作時は左記に加え、 指差し呼称 による確認を実施
		サンプリング弁への誤接触による系外漏えい	- 弁開放端への袋養生	ハード対策	サンプリング弁は インシュロック により固縛 操作直前に取り外す運用とする 弁開放端に 閉止キャップの取り付け (弁シートパスによる系外漏えい防止)
②	高濃度放射性液体による身体汚染	サンプリング容器から放射性液体があふれ出し身体に付着する	別の建屋で作業するポンプ操作者との連絡手段（トランシーバー）を確保	ソフト対策	異常発生時の対応を手順書に明記 (トランシーバーで連絡し即座にポンプを停止させる)
