# 2号機 PCV内部調査・試験的取り出し作業の準備状況

2024年6月27日

技術研究組合 国際廃炉研究開発機構  
東京電力ホールディングス株式会社

# 1. PCV内部調査及び試験的取り出しの計画概要

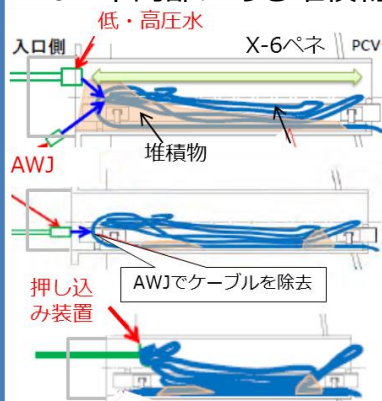
#### 3. X-6ペネ内堆積物除去

X-6ペネ内部にある堆積物・ケーブル類を除去する

- 【低・高圧水】で堆積物の押し込み
- 【AWJ】でケーブル除去
- 【押し込み装置】でケーブルを押し込み

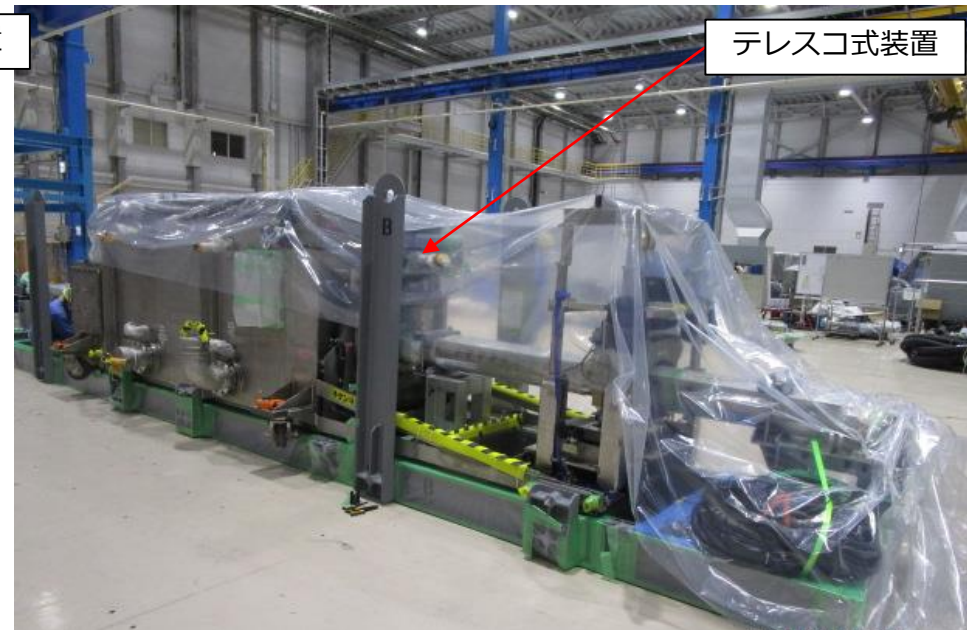
テレスコ式装置

輸送に向けた準備状況

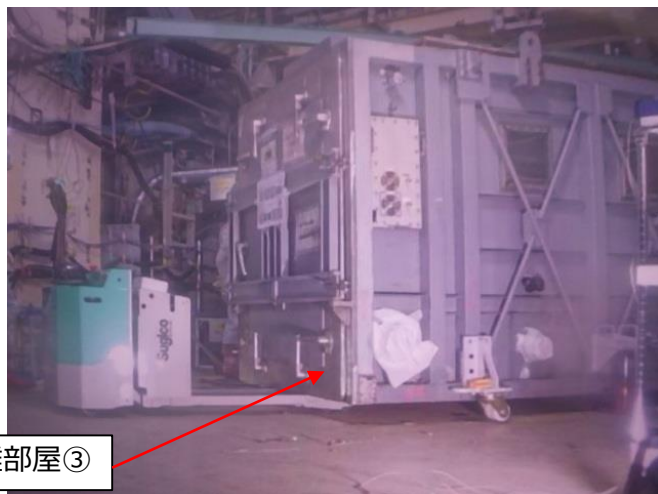
隔離部屋③を取り外し作業

- X-6ペネ接続構造の設置後、隔離部屋③の撤去を実施し、原子炉建屋から搬出
- 接続管の設置作業を行い、X-6ペネ接続構造の後段フランジに接続（把持）を行い、フランジ二重シール部の加圧確認を実施し、問題がないことを確認

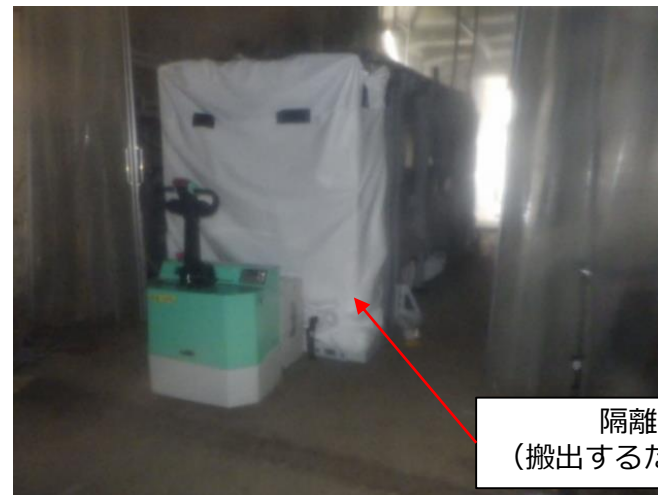
隔離部屋③を大物搬入口に運搬

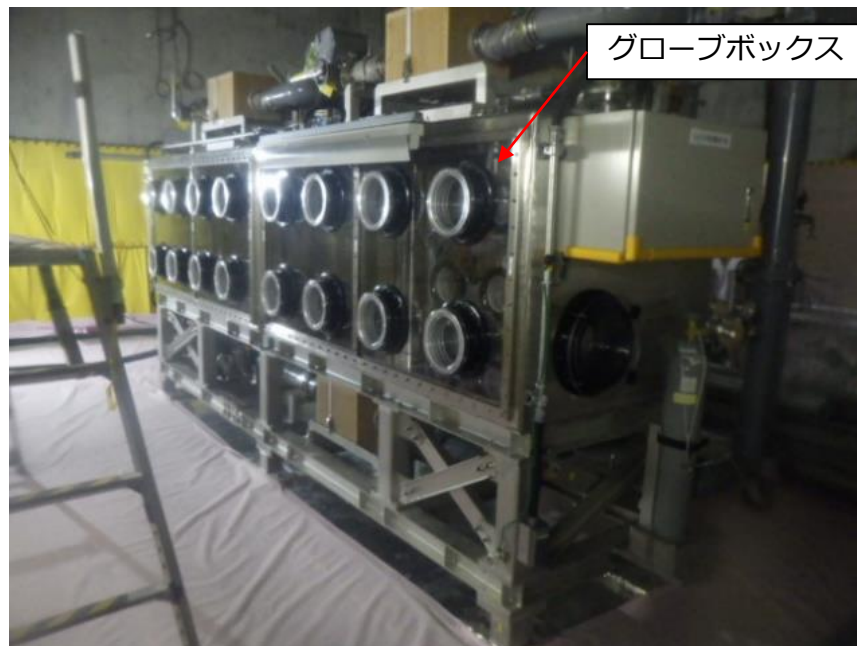
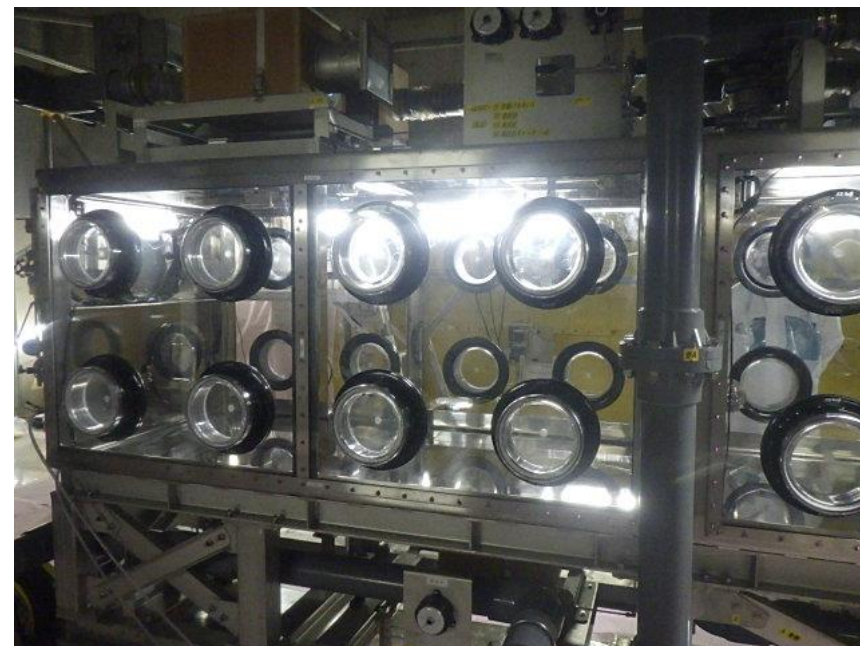
グローブボックス設置状況

- 2号機原子炉建屋内でグローブボックスの設置作業を実施中

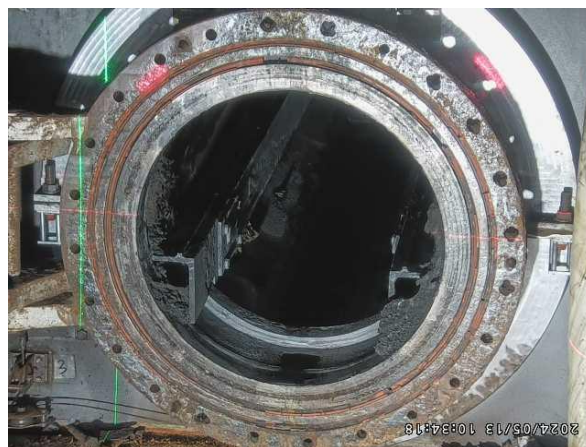
堆積物除去後のX-6ペネの状況
