# 1 汚染水対策

参考資料 1／6  
2024年7月25日  
廃炉・汚染水・処理水対策チーム会合  
事務局会議

3 使用済燃料プールからの燃料の取り出し作業

## 5 放射性固体廃棄物の管理

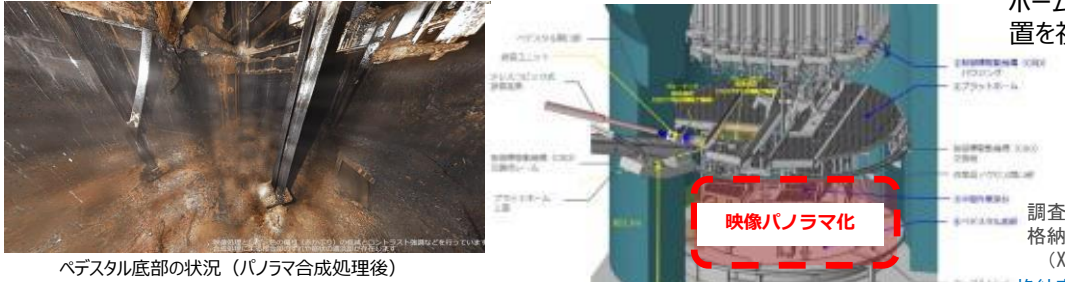
- ・2017年1月に、格納容器貫通部からカメラを挿入し、ロボットが走行するレールの状況を確認。一連の調査で、ベデスタル内のグレーチングの脱落や変形、ベデスタル内に多くの堆積物があることを確認。
- ・2018年1月、ベデスタル内プラットフォーム下の調査を実施。取得した画像を分析した結果、燃料デブリを含むと思われる堆積物がベデスタル底部に堆積している状況を確認。堆積物が周囲より高く堆積している箇所が複数あることから、燃料デブリの落下経路が複数存在していると推定。
- ・2019年2月、ベデスタル底部及びプラットフォーム上の堆積物への接触調査を実施し、小石状の堆積物を把持して動かせること、把持できない硬い岩状の堆積物が存在する可能性があることを確認。

ベデスタル底部の状況（パノラマ合成処理後）

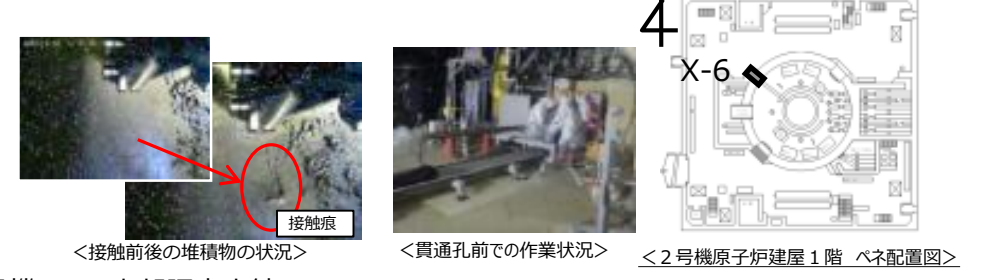
- ・2020年10月、格納容器内部調査及び試験的取り出し作業の準備段階として、PCV貫通部（X-6ペネ）の堆積物接触調査を実施。調査ユニットを内蔵したガイドパイプをペネ内に挿入した。今回の調査範囲において、接触により貫通孔内の堆積物は形状が変化し、固着していないことを確認。確認結果は、X-6ペネ内堆積物除去のモックアップ試験に活用。

＜接触前後の堆積物の状況＞
