# 2号機 PCV内部調査・試験的取り出し作業の準備状況

2024年7月25日

技術研究組合 国際廃炉研究開発機構  
東京電力ホールディングス株式会社

## 1. PCV内部調査及び試験的取り出しの計画概要

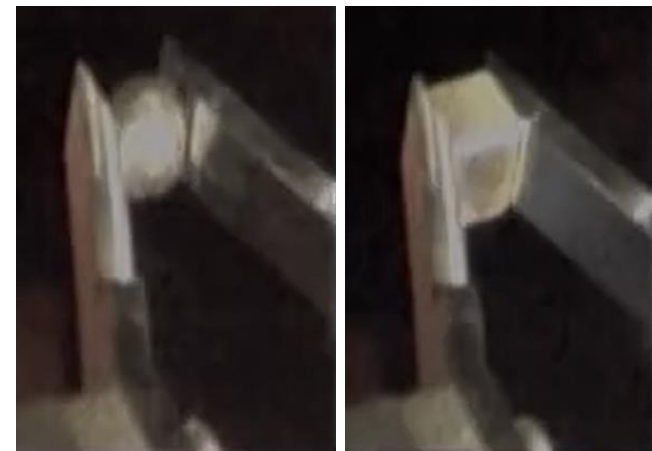
球体と立方体の模擬デブリを把持したカメラ映像  
(グリッパ型)

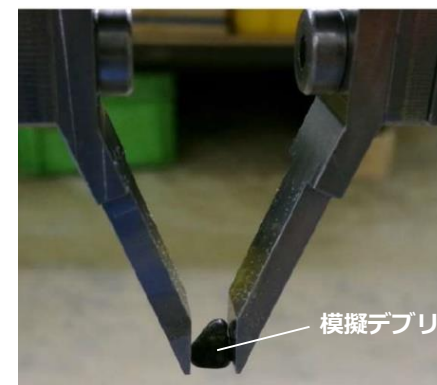
## 3-2. 作業の詳細：燃料デブリ採取

- ・ 先端治具を下方に回転し（電動）、ペデスタル底部に向けて吊り降ろし
- ・ 先端治具により燃料デブリを3g以下採取（計画）
- ・ 燃料デブリを採取した先端治具を吊り上げ

先端治具（グリッパ型）

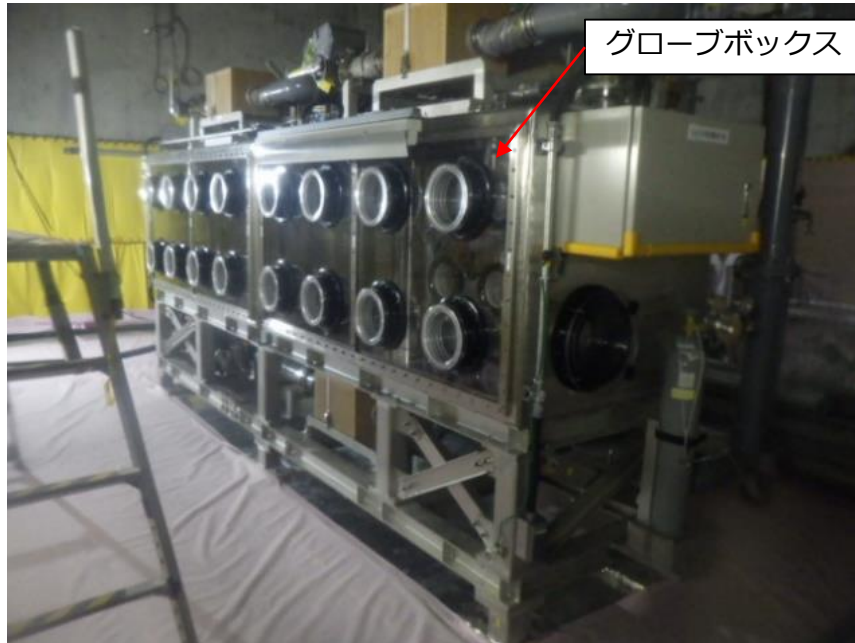
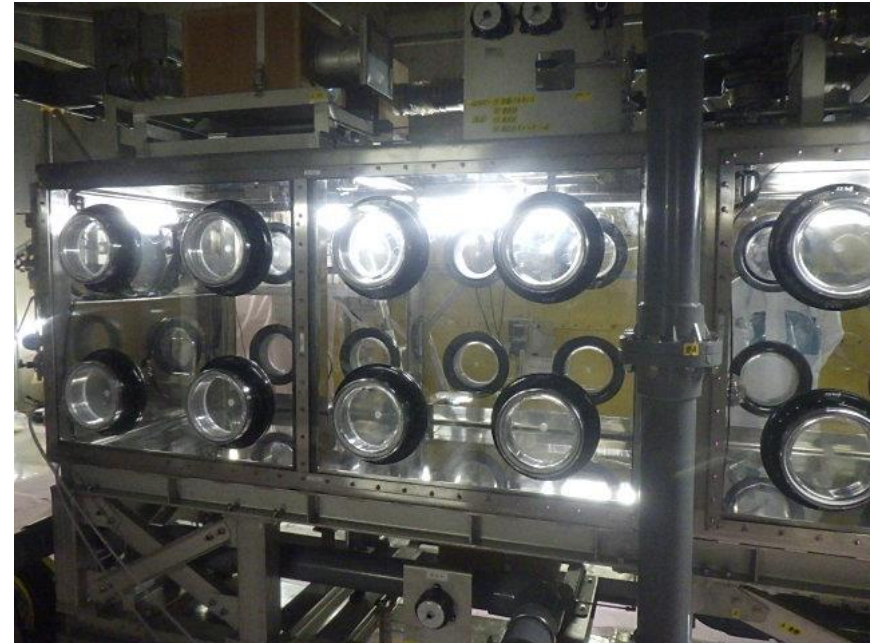
- 2号機原子炉建屋内でグローブボックスの設置作業を実施
- 7月17日に現地にて使用前検査（気密性確認検査他）を受検し、「良」の判定を頂いている

グローブボックス設置状況

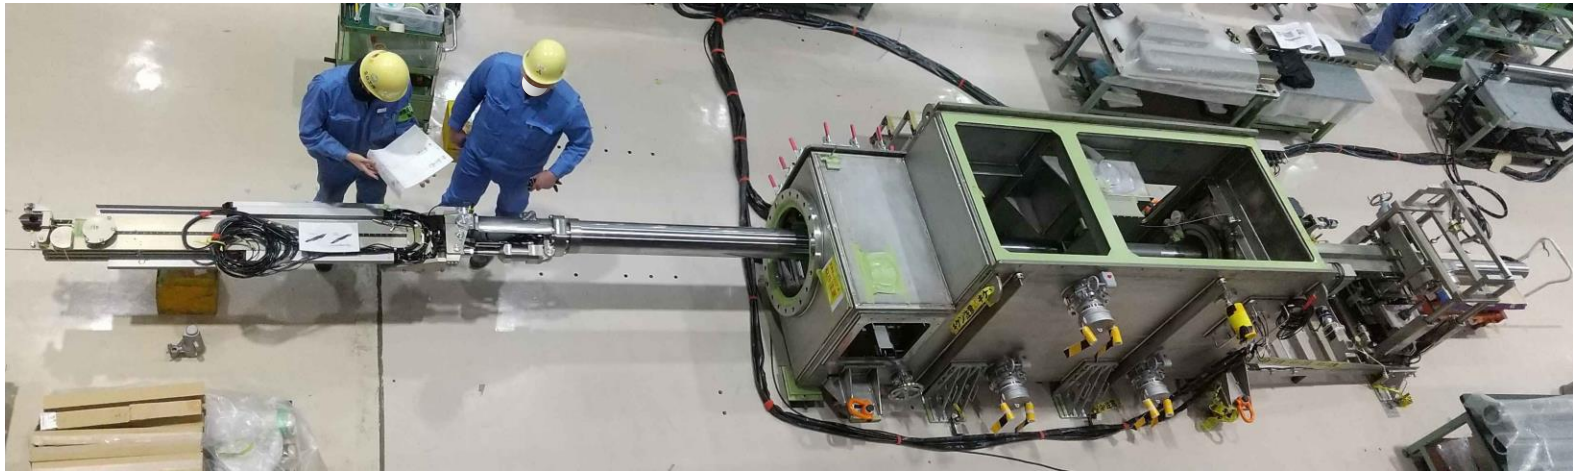
- 2号機試験的取り出しに向けて、工場にてモックアップによる機能検証を実施

テレスコ式試験的取り出し装置（装置を上方から撮影）

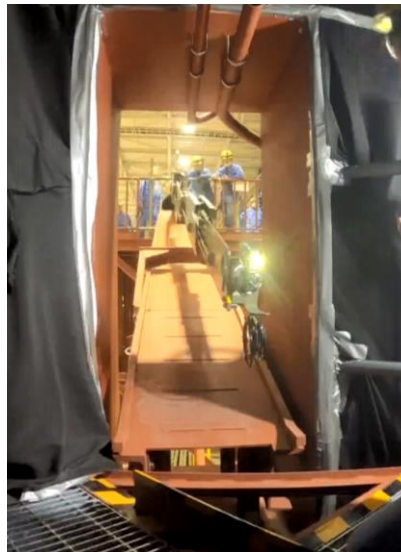
ペDESTル開口部への  
装置挿入

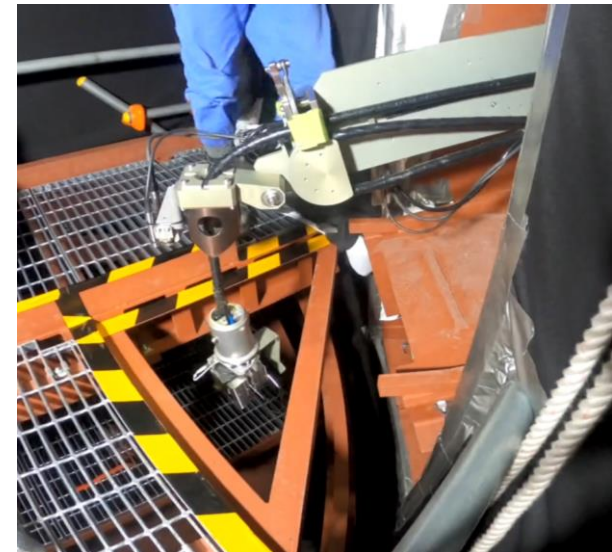
グレーチング開口部からの  
先端治具吊り下ろし
