# 1 汚染水対策

参考資料 1／6  
2024年8月29日  
廃炉・汚染水・処理水対策チーム会合  
事務局会議

3 使用済燃料プールからの燃料の取り出し作業

参考資料 3/6  
2024年8月29日  
廃炉・汚染水・処理水対策チーム会合  
事務局会議

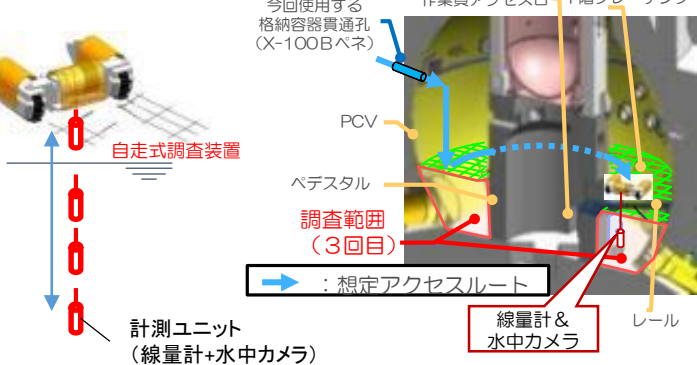
・2017年3月、ベデスタル外地下階へのデブリの広がり进行调查するため、自走式調査装置を用いた調査を実施し、PCV底部の状況を初めて撮影。得られた画像データと線量データを元に、PCV内部の状況を継続検討していく。

＜測定イメージ＞

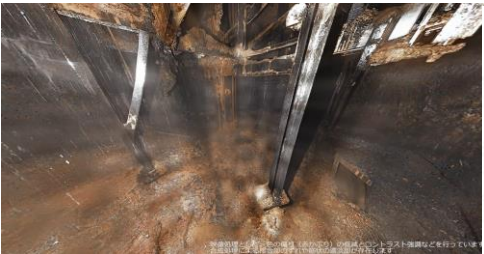
・2018年1月、ベデスタル内プラットフォーム下の調査を実施。取得した画像を分析した結果、燃料デブリを含むと思われる堆積物がベデスタル底部に堆積している状況を確認。堆積物が周囲より高く堆積している箇所が複数あることから、燃料デブリの落下経路が複数存在していると推定。

・2019年2月、ベデスタル底部及びプラットフォーム上の堆積物への接触調査を実施し、小石状の堆積物を把持して動かせること、把持できない硬い岩状の堆積物が存在する可能性があることを確認。

ベデスタル底部の状況（パノラマ合成処理後）
