# 1 汚染水対策

参考資料 1／6  
2024年9月26日  
廃炉・汚染水・処理水対策チーム会合  
事務局会議

3 使用済燃料プールからの燃料の取り出し作業

参考資料 3／6  
2024年9月26日  
廃炉・汚染水・処理水対策チーム会合  
事務局会議

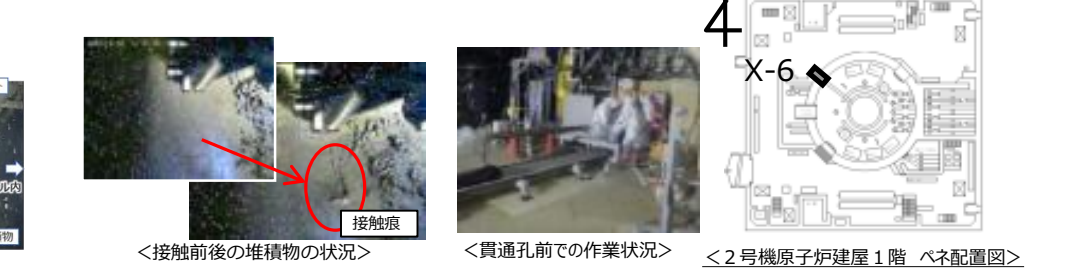
- ・2020年10月、格納容器内部調査及び試験的取り出し作業の準備段階として、PCV貫通部（X-6ベネ）の堆積物接触調査を実施。調査ユニットを内蔵したガイドパイプをベネ内に挿入した。今回の調査範囲において、接触により貫通孔内の堆積物は形状が変化し、固着していないことを確認。確認結果は、X-6ベネ内堆積物除去のモックアップ試験に活用。

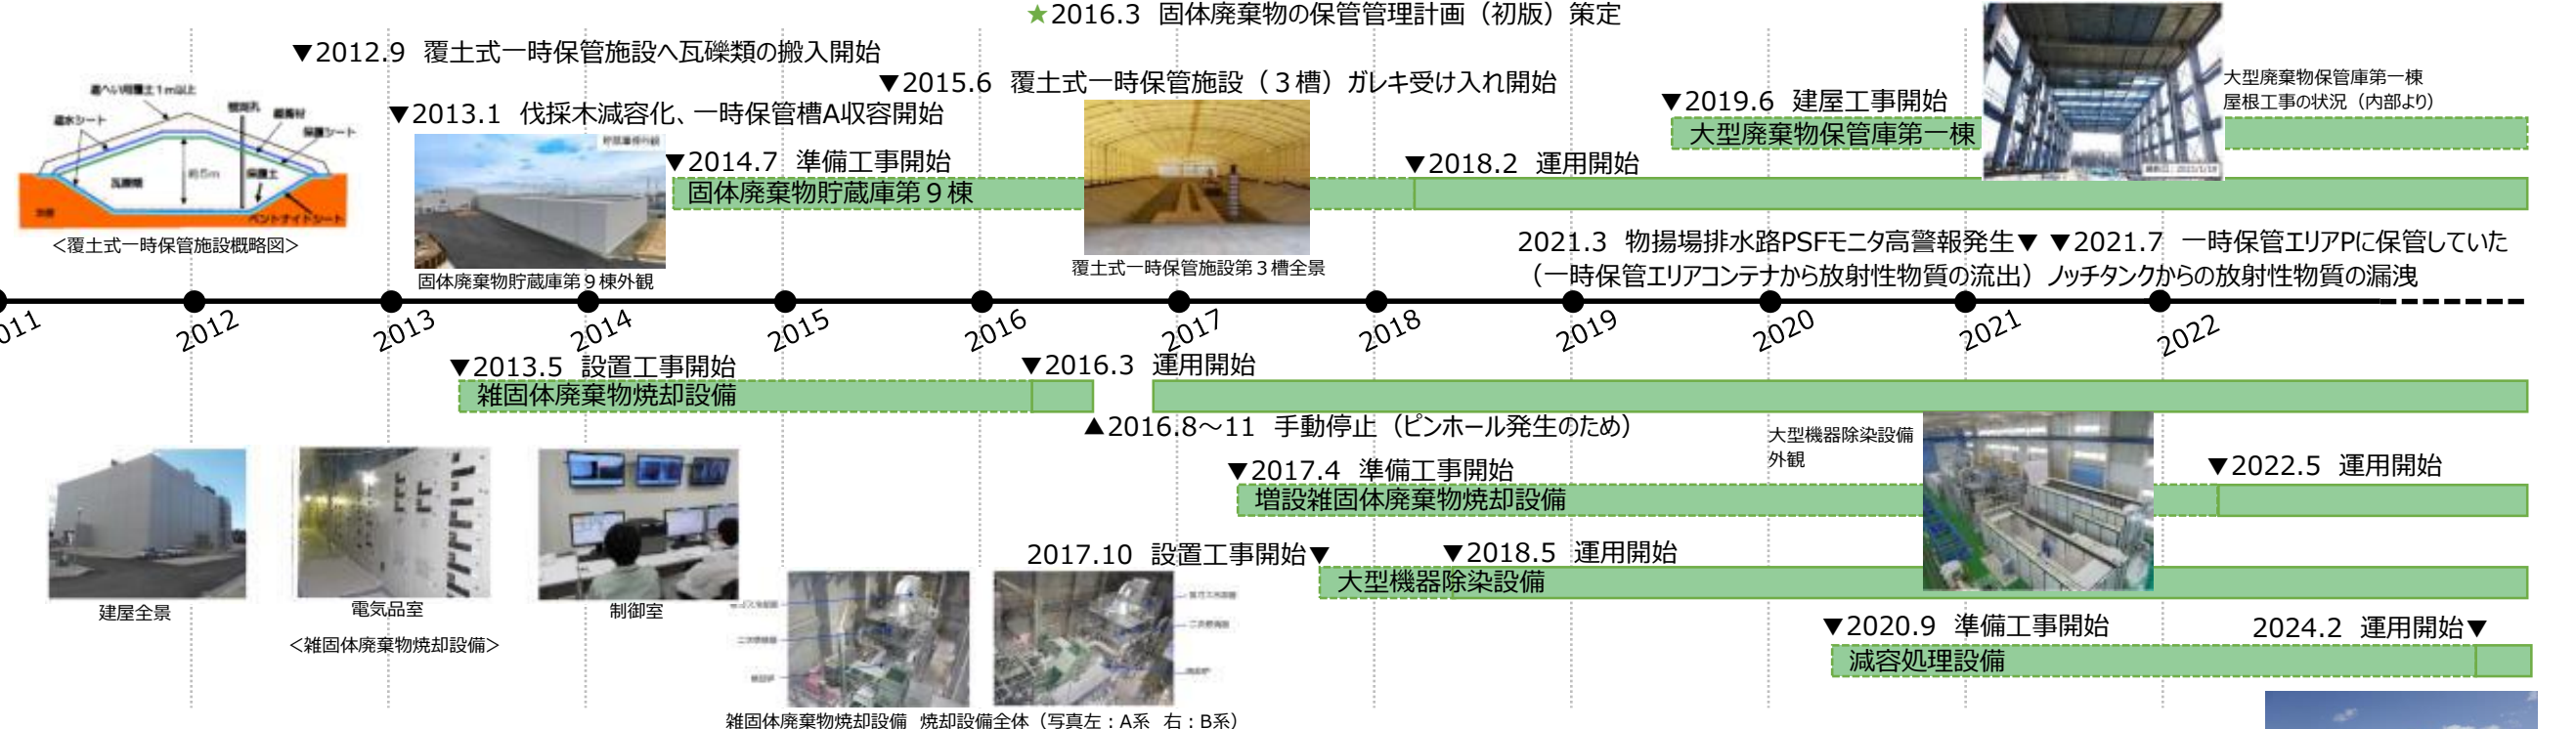
●福島第一原子力発電所の固体廃棄物の保管管理計画（2023年11月版）
