# 2号使用済燃料プールのスキマサージタンク 水位低下への対応状況について

2024年9月26日

東京電力ホールディングス株式会社

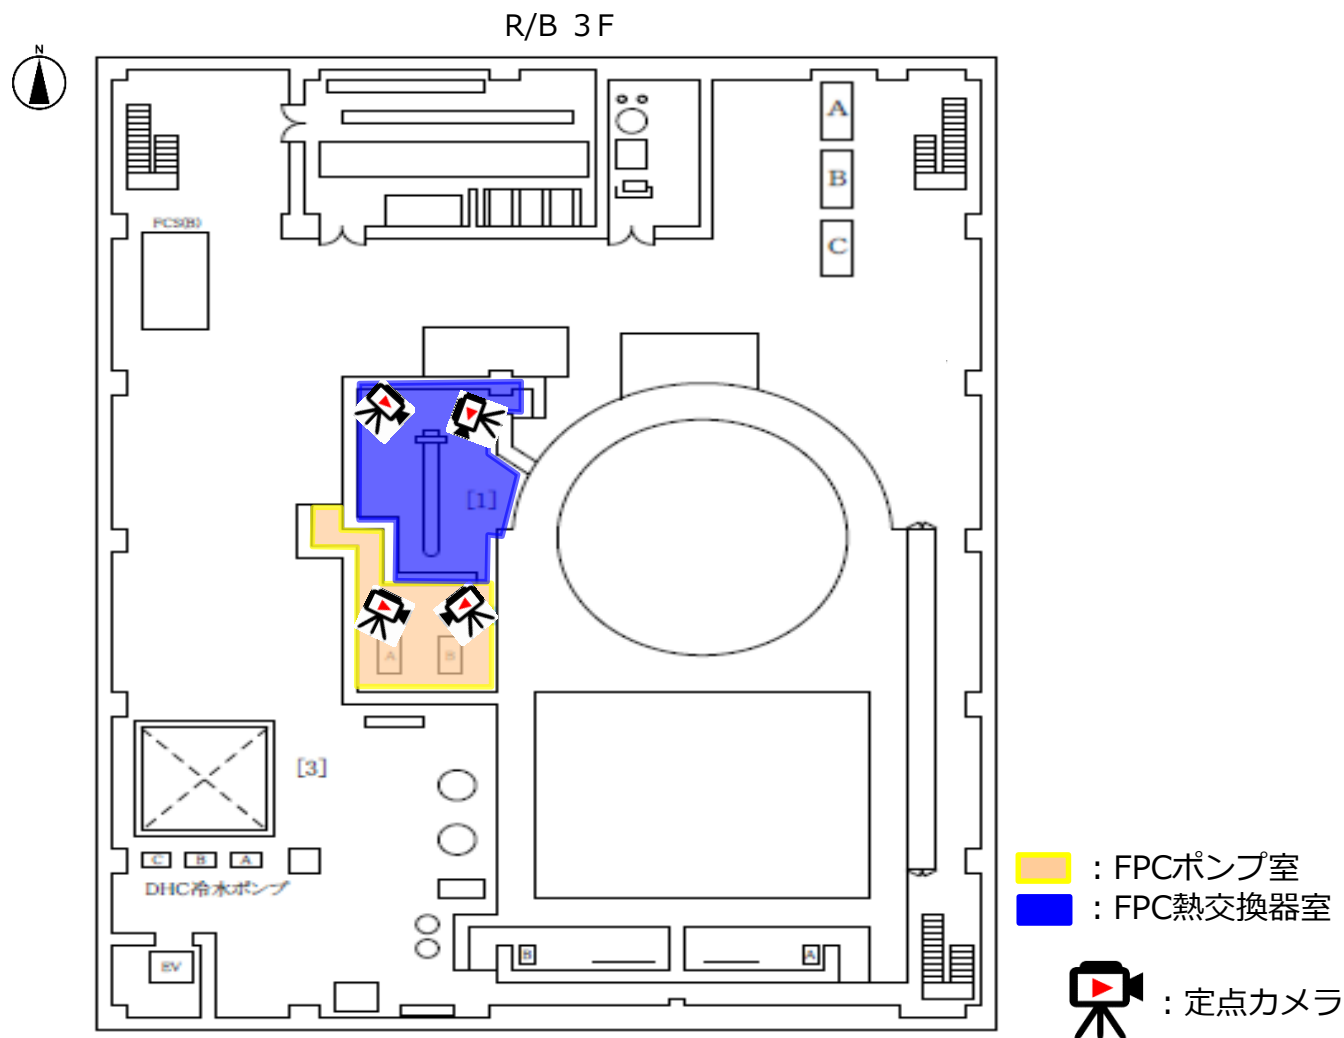
## <参考> 定点カメラ設置図

- ✓ 漏えい箇所の調査を行うに当たっての定点カメラ設置位置を以下に示す。
  - ・ FPCポンプとFPC熱交換器室に各 2 台設置。
  - ・ 映像は免震棟にて確認。
