# 1 汚染水対策

3 使用済燃料プールからの燃料の取り出し作業

参考資料 3／6  
2024年10月31日  
廃炉・汚染水・処理水対策チーム会合  
事務局会議

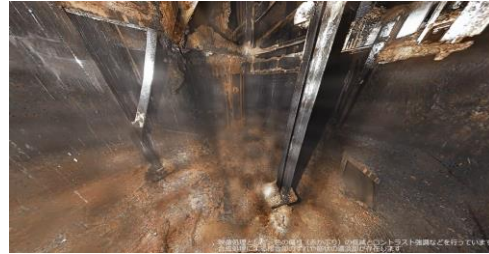
ベデスタル底部の状況（パノラマ合成処理後）

- ・2017年1月に、格納容器貫通部からカメラを挿入し、ロボットが走行するレールの状況を確認。一連の調査で、ベデスタル内のグレーチングの脱落や変形、ベデスタル内に多くの堆積物があることを確認。
- ・2018年1月、ベデスタル内プラットホーム下の調査を実施。取得した画像を分析した結果、燃料デブリを含むと思われる堆積物がベデスタル底部に堆積している状況を確認。堆積物が周囲より高く堆積している箇所が複数あることから、燃料デブリの落下経路が複数存在していると推定。
- ・2019年2月、ベデスタル底部及びプラットホーム上の堆積物への接触調査を実施し、小石状の堆積物を把持して動かせること、把持できない硬い岩状の堆積物が存在する可能性があることを確認。

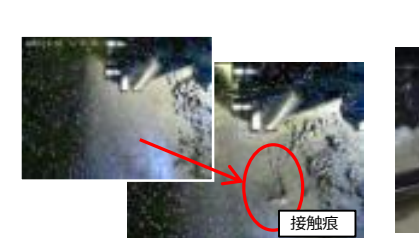
＜接触前後の堆積物の状況＞

- ・2020年10月、格納容器内部調査及び試験的取り出し作業の準備段階として、PCV貫通部（X-6ベネ）の堆積物接触調査を実施。調査ユニットを内蔵したガイドパイプをベネ内に挿入した。今回の調査範囲において、接触により貫通孔内の堆積物は形状が変化し、固着していないことを確認。確認結果は、X-6ベネ内堆積物除去のモックアップ試験に活用。
