# 1 汚染水対策

参考資料 1/6  
2024年11月28日  
廃炉・汚染水・処理水対策チーム会合  
事務局会議

3 使用済燃料プールからの燃料の取り出し作業

参考資料 3/6  
2024年11月28日  
廃炉・汚染水・処理水対策チーム会合  
事務局会議

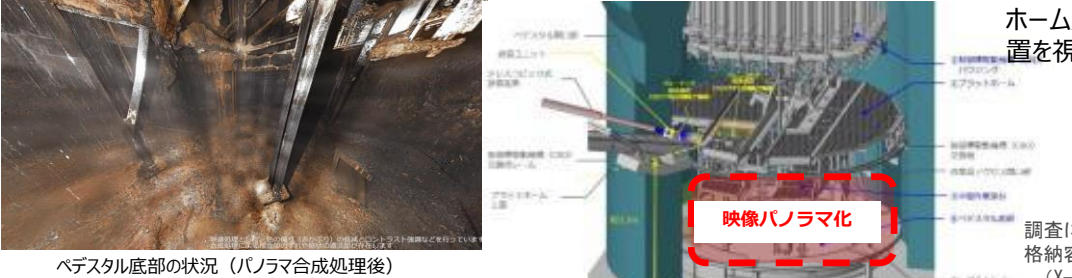
- ・2017年1月に、格納容器貫通部からカメラを挿入し、ロボットが走行するレールの状況を確認。一連の調査で、ベデスタル内のグレーチングの脱落や変形、ベデスタル内に多くの堆積物があることを確認。
- ・2018年1月、ベデスタル内プラットホーム下の調査を実施。取得した画像を分析した結果、燃料デブリを含むと思われる堆積物がベデスタル底部に堆積している状況を確認。堆積物が周囲より高く堆積している箇所が複数あることから、燃料デブリの落下経路が複数存在していると推定。
- ・2019年2月、ベデスタル底部及びプラットホーム上の堆積物への接触調査を実施し、小石状の堆積物を把持して動かせること、把持できない硬い岩状の堆積物が存在する可能性があることを確認。

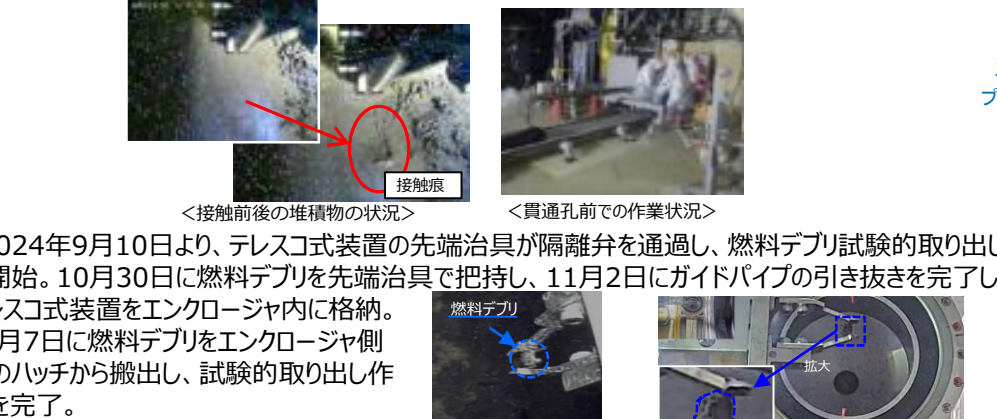
- ・2020年10月、PCV貫通部（X-6ペネ）の堆積物接触調査を実施。今回の調査範囲において、接触により貫通孔内の堆積物は形状が変化し、固着していないことを確認。
