# K4エリアタンク点検状況

2024年11月28日

東京電力ホールディング株式会社

# 1. K4エリアタンク概要

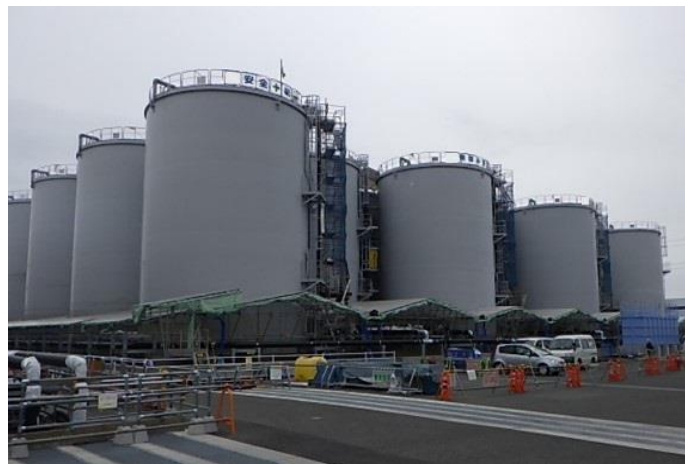
K4エリアタンク群の外観

- 用途：ALPS処理水貯留
- 容量：約1,000m<sup>3</sup>
- 内径：約10m
- 高さ：約14.5m
- 板厚：約15mm
- 材質：SS400
- 使用開始：2016年

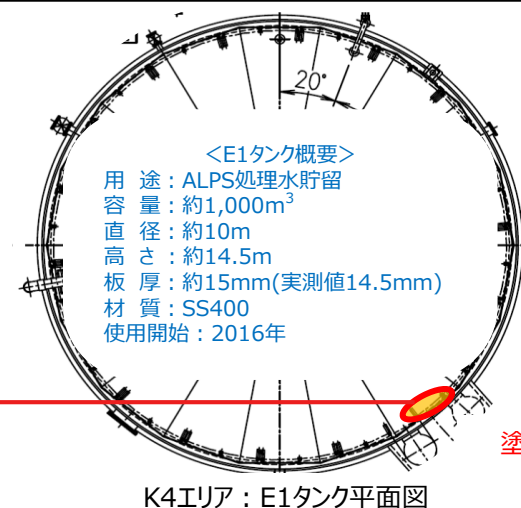
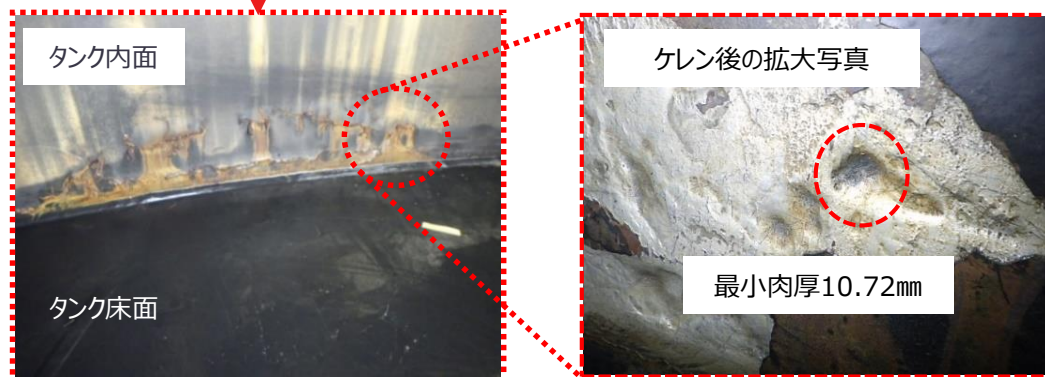
- E群タンク（E1～E5）は、貯留していたALPS処理水の測定・確認用設備への移送を2023年11月21日に完了し、2024年3月～7月にかけてタンク内部点検を実施。
- E1・E2・E5タンクにおいて、局所的な塗装の剥離、剥離箇所の腐食による減肉を確認。
- 減肉の影響については、シミュレーションによるタンクの応力評価(参考1)を行い、タンクの構造強度に影響を及ぼすものではないことを確認。
- 減肉箇所について肉盛溶接及び塗装による補修(参考2)を行い、E群タンクを復旧。

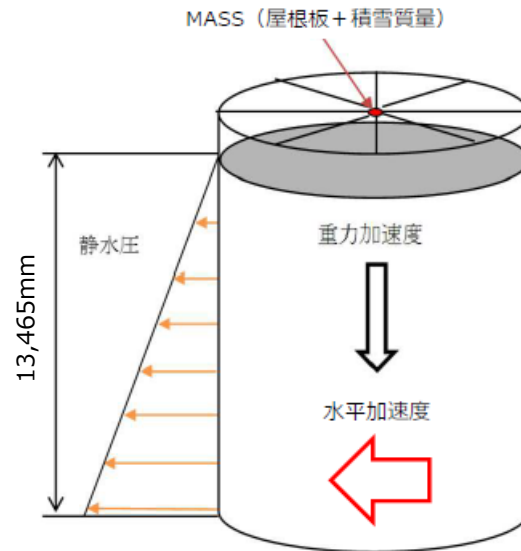
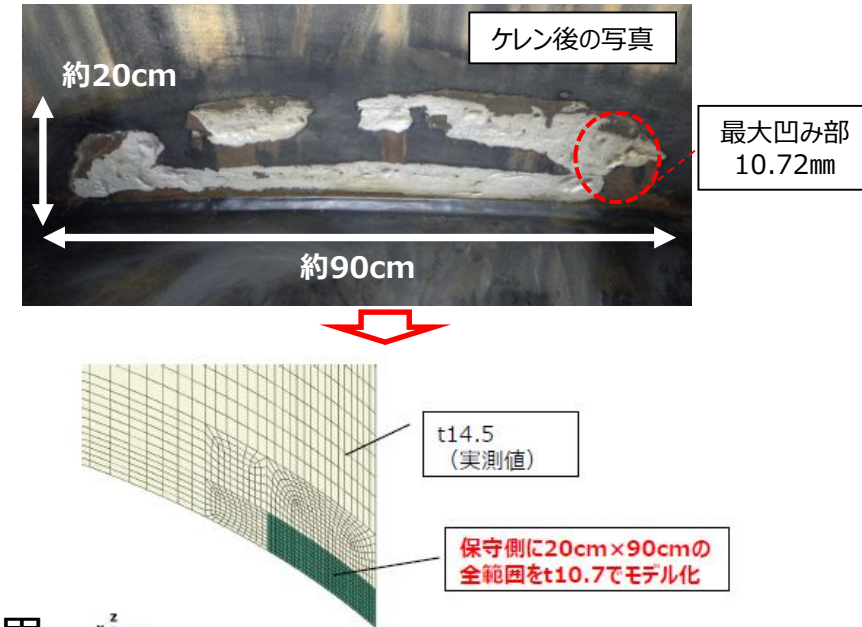
# 【参考 1】 構造健全性評価(応力評価)

- 減肉による強度低下が懸念された為、減肉を考慮したFEM解析による応力評価を実施。  
(減肉量：14.5mm(一般部の板厚実測値) - 10.72mm(最大凹み部の板厚) ≒ **3.8mm**)
- 保守側に20cm×90cmの範囲を板厚10.7mmでモデル化した応力評価の結果、凹部の発生応力は最大93MPaであり、許容値236MPaに対し約2.5倍の耐震裕度があることを確認。

- ・ 解析コード：ABAQUS
- ・ 解析モデル：3次元モデル
- ・ 諸元
  - 材料：SS400
  - 板厚：14.5[mm](実測値)
  - 内径：10,000[mm]
- ・ 拘束条件：タンク底部を完全固定
- ・ 荷重条件
  - 自重：86,000kg(液体の比重：1.1)
  - 静水圧：13,465mm
  - 水平地震力：0.36G(耐震Bクラス)

表 最大応力評価結果

| 評価部材 | 発生応力【MPa】 | 許容値【MPa】 | 耐震裕度 | 結果 |
| 胴板※ | 93 | 236 | 2.54 | ○ |

※保守側に20cm×90cmの範囲が一律に10.7mmに減肉させた凹み部を評価範囲としている。

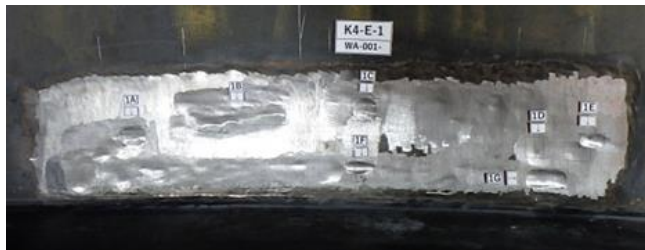
ステップ1

- 肉盛り溶接面の錆、汚れを除去する為、グラインダー手入れを行う。
- グラインダー手入れ後、肉盛りする前の母材が健全であることをMTで確認。

- 減肉箇所を全体的にグラインダーで滑らかにし、肉盛り溶接を行った後、再度滑らかに均す。  
(写真：K4エリアE1タンク)

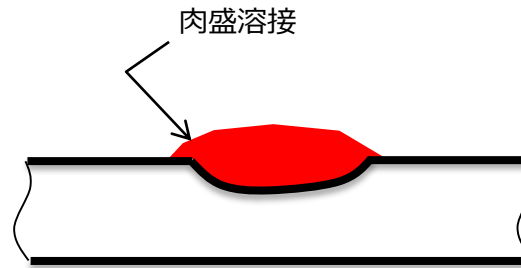
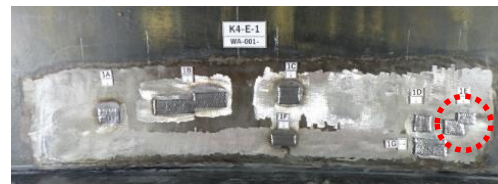
ステップ2

- 肉盛り溶接を行う。

溶接箇所拡大→

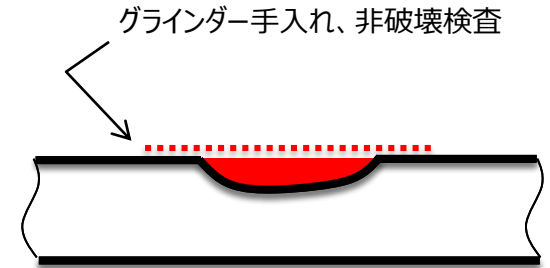
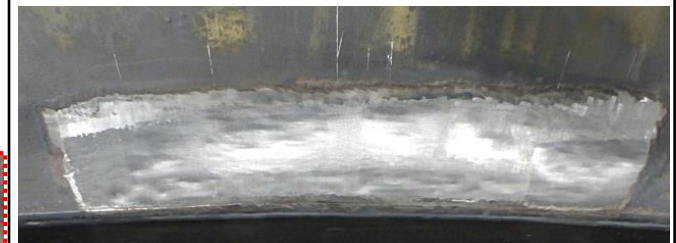
ステップ3

- 肉盛り溶接後、グラインダーで母材と面一になるよう手入れを行う。
- 手入れ完了後、溶接部の健全性確認としてMT及びUTを行う。また、板厚計測にてMin板厚を確保出来ていることを確認する。

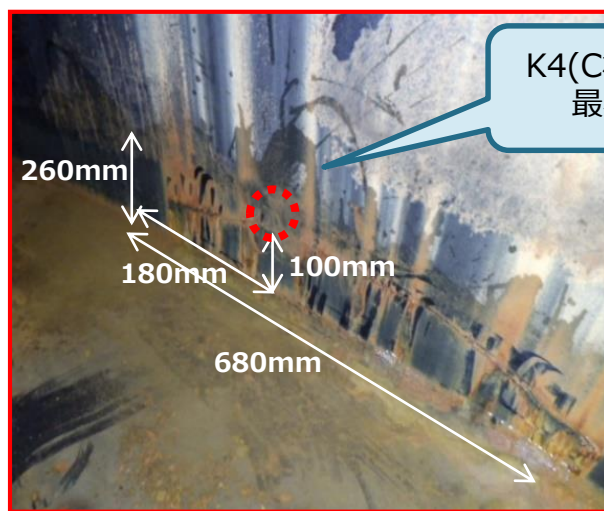
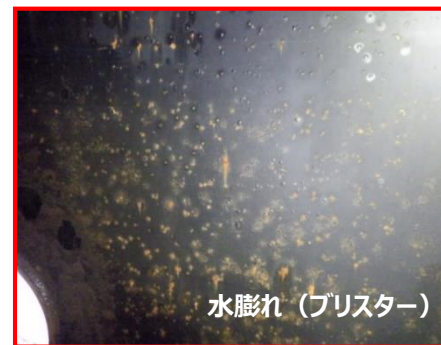
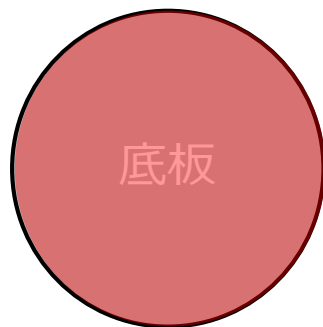
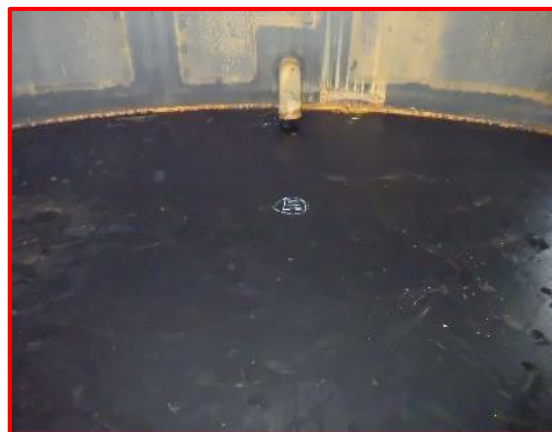
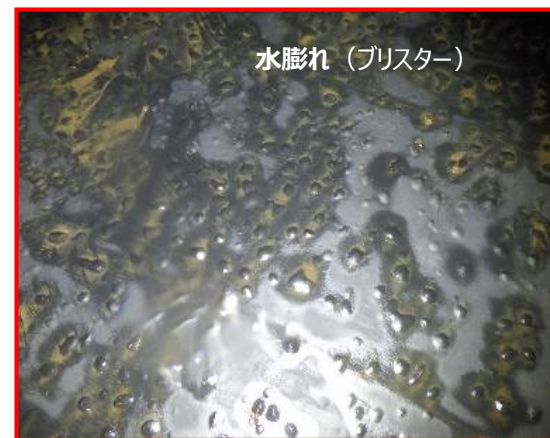
- 2024年9月～10月に、タンク内部を水抜きしたうえで点検を実施。
- 一部、胴板下部に塗装の剥がれ、軽微な錆および腐食が見られたが、K4-E群ほどの減肉はなく、タンク内面からの超音波板厚測定でも必要肉厚※を十分上回ることを確認。
- 補修塗装を行いC群を復旧。（補修塗装実施済）（参考3）

K4(C群)で最も腐食・減肉していた箇所(C5タンク)  
最小肉厚：12.89mm(必要肉厚：10.2mm)

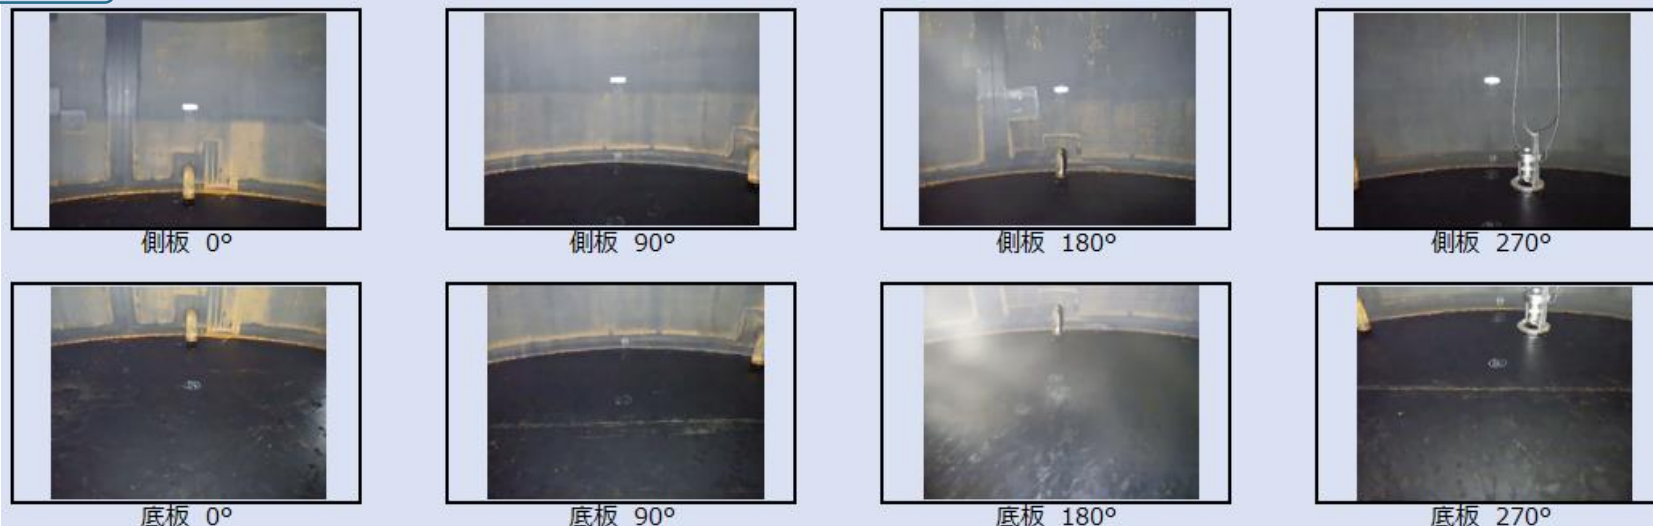
補修塗装前

➤ 塗装の剥がれや母材の錆、腐食は手入れにより除去し、塗装による補修を完了。(目標塗装厚さ：500μm)
