# 2号機 PCV内部調査・試験的取り出し作業の状況

2024年11月28日

技術研究組合 国際廃炉研究開発機構  
東京電力ホールディングス株式会社

# 1. PCV内部調査及び試験的取り出しの計画概要

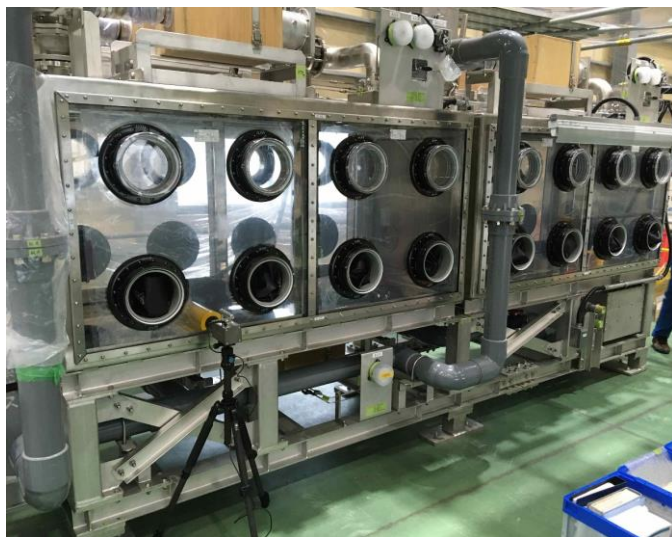
- 採取した燃料デブリは、テレスコ式装置またはロボットアームのエンクロージャから搬出する際に線量測定を行い、原子炉建屋内に設置するグローブボックスまで運搬し、グローブボックス内で各種測定を行う。測定後、汚染拡大防止措置を実施し、構外運搬を行う。

- 内部を負圧にしたグローブボックスに受入
- グローブボックス内で各種測定、容器への収納を実施
- ビニール製バッグにて汚染拡大防止を図りながら容器を取り出し
- 構外輸送容器へ収納し、輸送車両へ積載

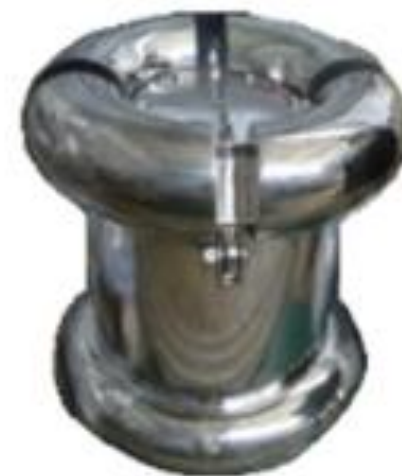
A型輸送容器

- 試験的取り出しで採取した燃料デブリは、構外分析施設（JAEA大洗）に輸送予定。
- 法令上の各種試験条件に置かれた場合に、輸送容器の密封性能が失われないことを確認。
- 試料容器（ポリエチレン製）収納された燃料デブリは、つぼ型容器（ポリプロピレン、鉛製）に収納された状態でポリ塩化ビニール樹脂製の袋に密封した上で輸送容器に収納する。
- また、輸送前に燃料デブリを収納した状態で表面線量率及び表面汚染密度が基準値を下回ることを確認。
- 事故等が発生した場合においても、放射性物質が漏えいしないよう対策を講じている。
- 万が一漏えいした場合には、放射線測定を行い、ロープや標識で区画し立ち入りを制限し、除染すること、公衆への被ばくを抑制する。また、関係機関へ速やかに連絡する。
- 輸送に従事する者に教育及び訓練を実施。
