2号機 PCV内部調査・試験的取り出し作業の状況

2024年12月26日

技術研究組合 国際廃炉研究開発機構
東京電力ホールディングス株式会社

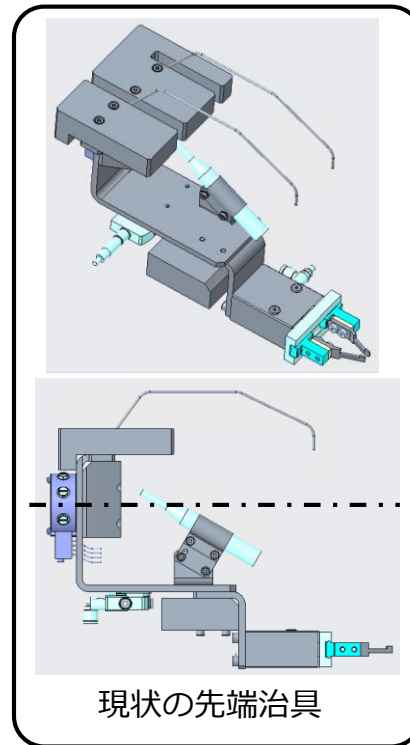
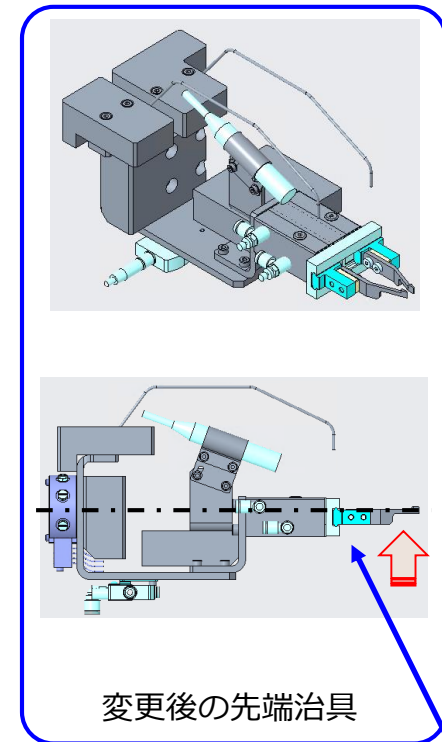
先端治具改良のイメージ図

- 初回の燃料デブリ採取の際に、先端治具の動作時に吊り降ろし部が安定せず、先端治具の操作に時間を要したことから、追加の燃料デブリ採取時には先端治具を改良し操作性の向上を図るべく検討を進めている。

グリッパ把持部の設置位置を先端治具の旋回中心位置に変更し、安定性向上

- 燃料デブリは多様な性状や分布が想定されることから、サンプル数を増やし知見を拡充するため、追加の採取作業については、採取実績があり、現在現場に設置しており使用できる環境にあるテレスコ式装置を使用する方針。
- テレスコ式装置による追加の燃料デブリ採取に向けて、装置先端部のカメラ交換や先端治具の吊り降ろしを安定させるための改良、前回の作業実績を踏まえた作業員の習熟訓練等を進め、2025年春頃に着手する方向で検討している。
- ロボットアームについては、現場環境を模擬した楕葉モックアップ試験を通じて把握した情報をもとに、燃料デブリ取り出し時の接触リスクを低減するべく、制御プログラム修正等の改良に取り組んでいる。また、アームの位置精度の向上を継続するとともに、試験中に確認された経年劣化箇所を踏まえ、類似箇所の部品交換等を含めて、ロボットアームの全体点検を実施することとする。なお、テレスコ式装置カメラの不具合事案を受けて、対応について水平展開すべく検討を進めているところ。
- テレスコ式装置での燃料デブリの追加採取及びロボットアームの試験状況を踏まえ、安全かつ慎重に試験的取り出しを進めるべく、今後の工程等の詳細について精査していく。

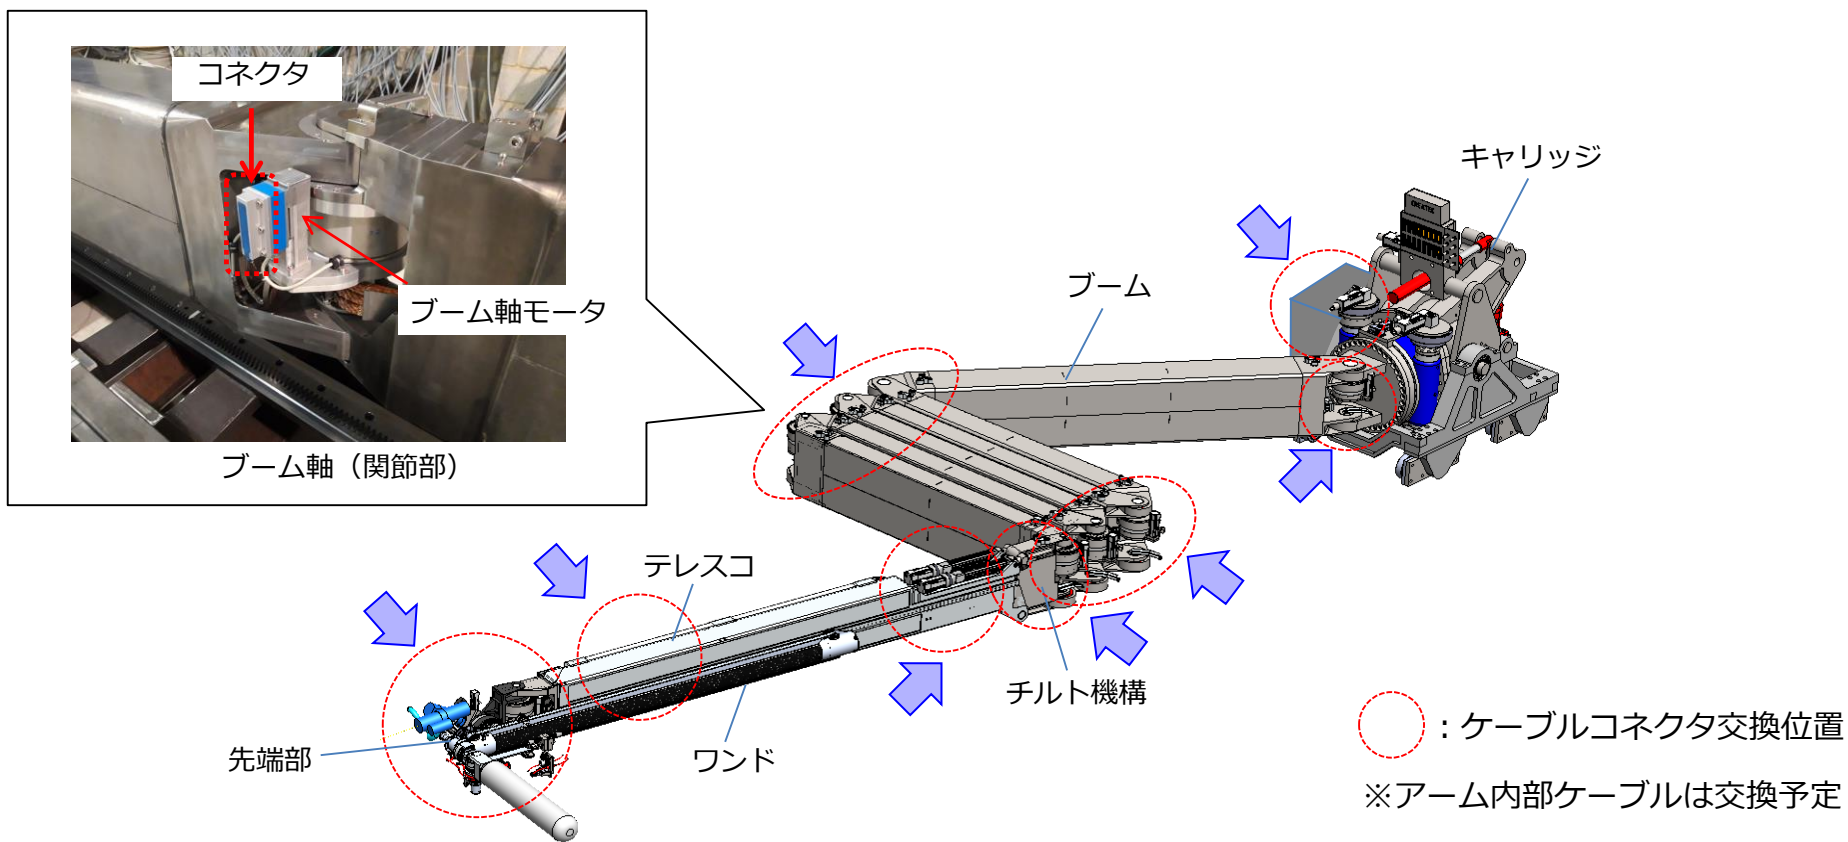
ロボットアーム概要図

- ロボットアームの動作試験において、モータケーブルの経年劣化による断線を確認したことから、ケーブル及びコネクタを交換し、試験を継続実施中。
- 今後、類似箇所のケーブル及びコネクタの交換を予定しており、時期は精査中。
- あわせて現場適用に向けて、モータや減速機等のメンテナンスを進めていく。
- また、テレスコ式装置のカメラ不具合を踏まえ、ロボットアーム搭載カメラの機能確認や使用時における注意点の洗い出し等に取り組む。

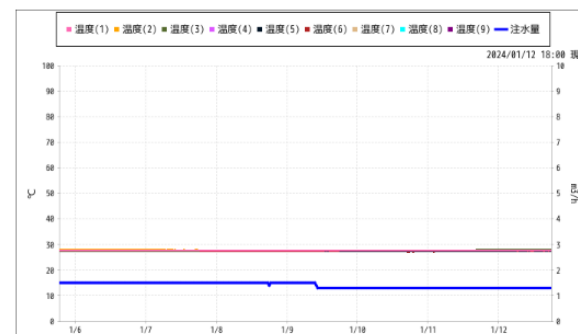
計測グラフ

- 2号機X-6ペネ内堆積物除去作業を1月10日から実施しており、今後も試験的取り出し作業を行う予定ですが、プラントパラメータについては常時監視しており、**作業前後で格納容器温度に有意な変動はなく、冷温停止状態に変わりはありません。**
- 原子炉格納容器内温度のデータはホームページで公表中です。
