# 増設雑固体廃棄物焼却設備 施設復旧に向けた進捗状況について

2024年12月26日

東京電力ホールディングス株式会社

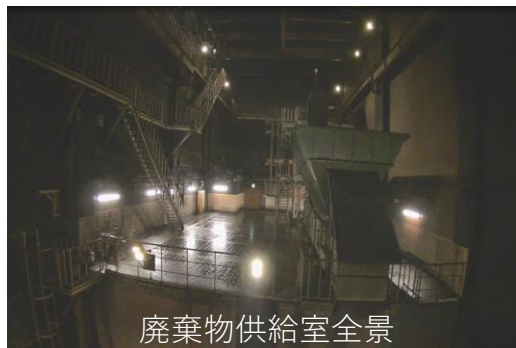
廃棄物供給室全景

- 全体的にタール状の物質が部屋に付着。清掃・更新が必要。
- クレーンやコンベアの動的機器や制御盤は更新が必要。

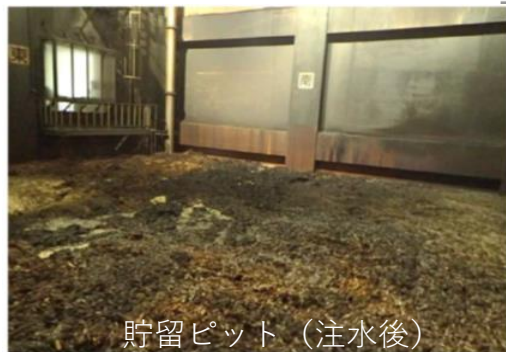
貯留ピット (注水後)

- ピット内に注水し、管理区域側に系外漏えい有
- チップ・水を回収中。完了後に点検・修理が必要

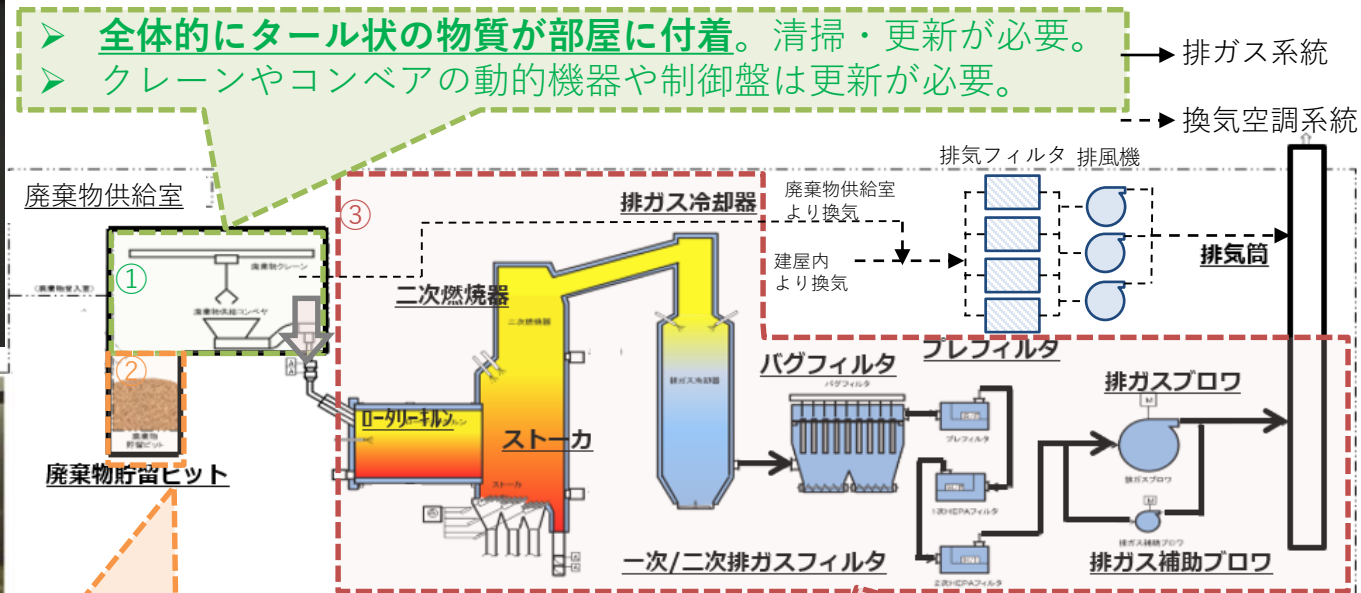
増設雑固体廃棄物焼却設備の概要

- 水蒸気・ガスを系統内に吸込
- 系統内部は異常無を確認
- 壁面・床や制御盤等の機器は被水し、一部更新が必要

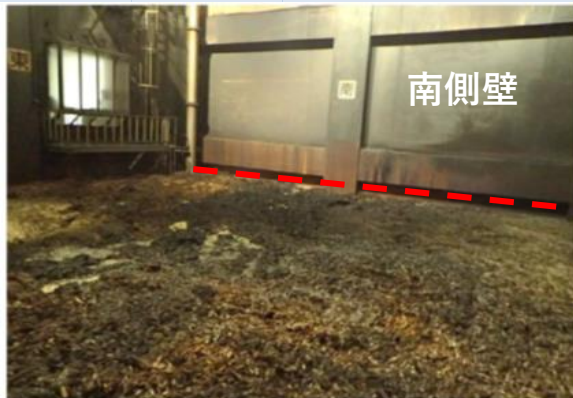
3月7日時点(回収前：底部より約7m)

廃棄物貯留ピットの状況

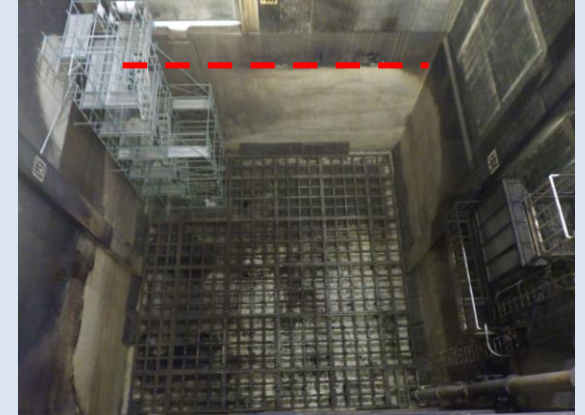
南側壁  
12月24日時点(回収完了後)

- ピット内のチップ・水の回収を3/22に開始し12/24に完了。総回収量はチップ約1400m<sup>3</sup>、水約900m<sup>3</sup>。
- 酸欠防止等の安全対策に万全を期して作業を実施。作業期間中に一酸化炭素や硫化水素は検出されなかった。
- 回収したチップは乾燥・袋詰めした上で既設雑固体廃棄物焼却設備(以下、既設焼却炉)で焼却を進める。
- 回収した水(以下、ピット水)は5・6号タンクエリアの溶接型タンク(N2タンク)に一時貯留中。今後、水処理を行った上で、増設焼却炉復旧後に同施設にて噴霧処理する。

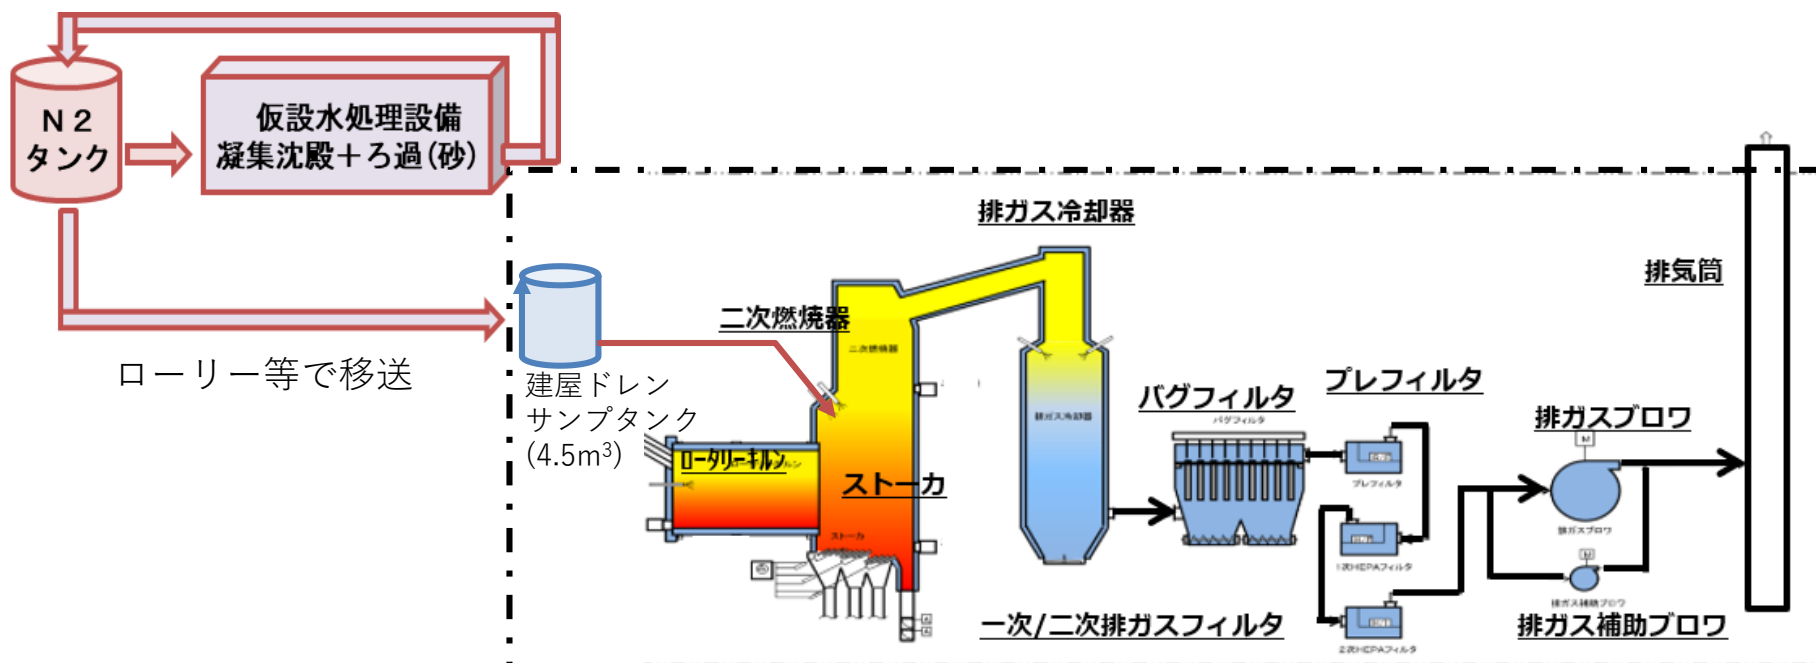
増設焼却炉での噴霧処理イメージ

- ピット水を仮設水処理設備にて処理した後、増設焼却炉の建屋ドレンサンプタンクへ移送し、焼却炉へ噴霧処理する。
- 本処理系統は、増設焼却炉で発生した液体廃棄物を処理する目的で設けているものであり、使用実績がある。
- 噴霧計画処理量：約3m<sup>3</sup>/日 ※運転状態を踏まえて処理量は増減する。
- 安全性について：
  - ピット水中の放射性物質の大部分は、チップに付着していたフォールアウト由来であり、増設焼却炉の受入基準より十分低い。
  - 放射性物質は排ガスフィルタにて除去する。噴霧処理にあたっては、炉内温度やフィルタ差圧及び排ガス放射線モニタなどのパラメータを監視しながら慎重に処理を進める。

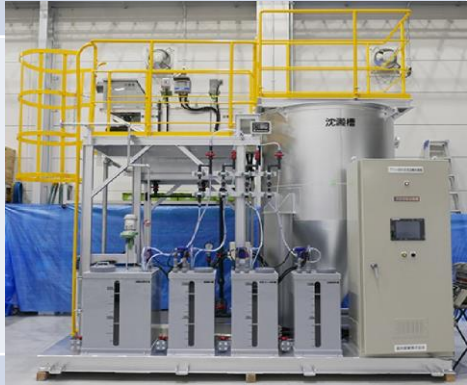
仮設水処理設備 (凝集沈殿槽)イメージ

- 設備構成：凝集沈殿＋砂ろ過
- 水処理量：約20m<sup>3</sup>/日
- 水処理内容：腐食リスク低減のためpH調整を行う凝集沈殿と砂ろ過で浮遊物質を除去

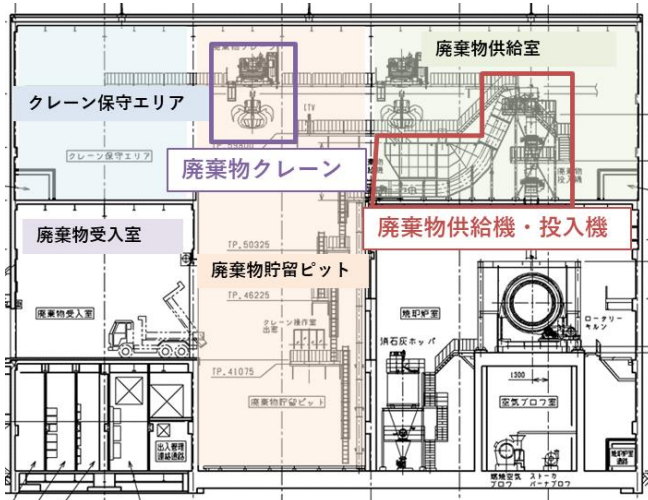
増設焼却炉断面図と作業エリア

エリア	設備	主な更新・補修内容	リスク
①5階廃棄物供給室	廃棄物クレーン		<ul style="list-style-type: none"> <li>■ 作業エリアが錯綜</li> <li>■ 大規模足場が必要となるため工程が長期化</li> </ul>
	廃棄物供給機	■ 駆動部・ケーブル/計器類・盤類の更新	
	廃棄物投入機		
	建物	■ 耐火ボード更新、コンクリート/鉄骨部点検・清掃・塗装、床清掃・塗装	
	消防設備	■ 消防設備更新	
②廃棄物貯留ピット		■ 清掃、耐火ボード更新、漏洩箇所修理	■ 躯体健全性によっては、工程延長リスク有
③焼却設備		<ul style="list-style-type: none"> <li>■ ケーブル/計器類・盤類の更新</li> <li>■ 電動機冷却器更新</li> </ul>	5階及びピット周辺で作業が錯綜する
④空調設備	空調ダクト	■ 給気・排気ダクト一部更新	
⑤他全般		■ 機器類・床壁清掃

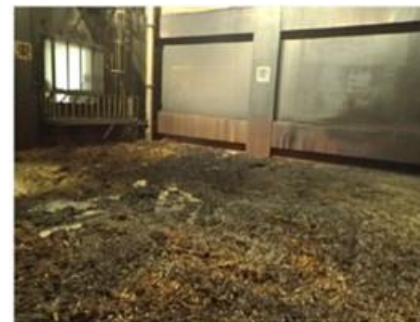
3/7撮影 廃棄物貯留ピット内の状況

- 2月22日 03:37 増設雑固体廃棄物焼却建屋5階廃棄物貯留ピット火災報知器が作動
- ・監視カメラにより、現場の火元なしを確認
  - ・その後、水蒸気等の発生により、火元なしの視認ができなくなった
- 2月22日 05:58 公設消防に通報
- 2月22日 16:08～20:09 火災報知器作動で停止していた排気設備を復旧
- ・滞留している水蒸気等の排気を継続的に実施
  - ・視認性が確保できる状況まで解消に至らず
- 2月23日 00:40 廃棄物貯留ピット内への注水を開始
- 2月24日 14:47 公設消防より「非火災」と判断
- 2月25日 14:03 廃棄物貯留ピットへの注水停止（注水量合計 約1,200m<sup>3</sup>）  
～ 廃棄物貯留ピット上部温度は低下、ピット内伐採木チップ等はほぼ水没
- 3月22日 チップの回収・乾燥を開始
- 4月24日 ピット内の水の回収を開始
- 5月27日 焼却設備・換気空調設備等の調査、点検開始

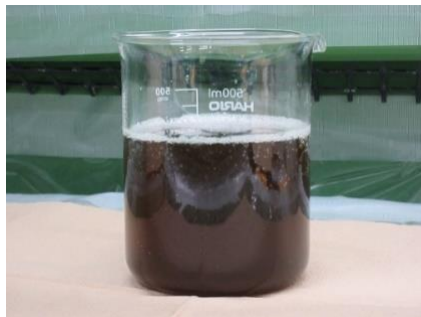
ピット内の水

- ・ピット内の水の分析結果より、放射性物質の濃度は浄化前の5/6号機滞留水より低い（下表参照）
- ・一方、浮遊物質（SS）や全有機炭素（TOC）、化学的酸素要求量（COD）などが確認されている
- ・そのため5/6号機滞留水貯留設備を通すには前処理が必要
- ・前処理設備については現在、検討中

- ・ピットは内面にエポキシ樹脂塗料が施されており、防水効果は見込めるものの、水を貯めるためのピットとしての設計ではないこと
- ・管理区域内にピットからの水の滴下が確認されていること

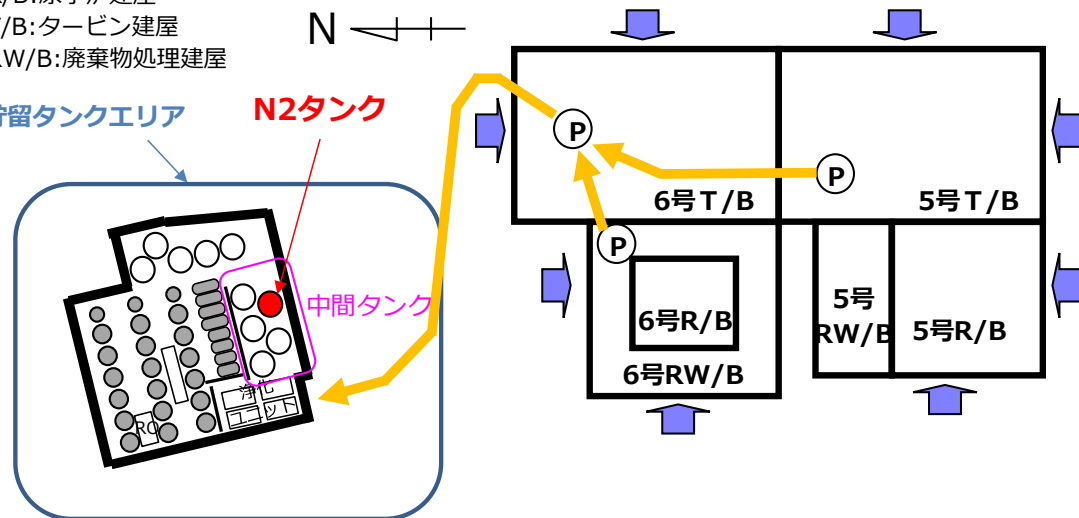
5/6号機滞留水貯留設備は、タービン建屋等に流入する地下水等を貯留タンクエリアへ移送し、浄化ユニットで処理した後にタンクに貯留及び構内散水する設備

- ピット内の水の一時的貯留するタンクは、以下の条件により選定
  - ・漏えいリスクが低い、溶接タンクであること
  - ・ピット内の水を貯留できる容量であること
  - ・5/6号機滞留水貯留設備の運用に、影響が少ないこと
- 上記を考慮し、中間タンク（以下、Nタンク）5基のうち、現在予備として運用している1基（N2タンク）を使用することとした。
