# 1 汚染水対策

参考資料 1/6  
2025年1月30日  
廃炉・汚染水・処理水対策チーム合同  
事務局会議

# 3 使用済燃料プールからの燃料の取り出し作業

# 5 放射性固体廃棄物の管理

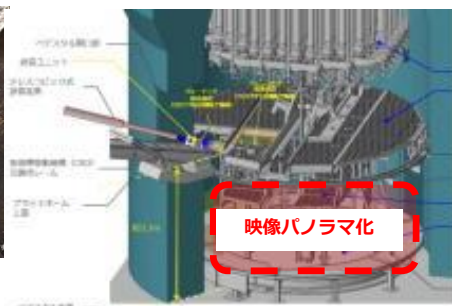
<ペDESTAL内部の状況>

・2017年1月に、格納容器貫通部からカメラを挿入し、ロボットが走行するレールの状況を確認。一連の調査で、ペDESTAL内のグレーチングの脱落や変形、ペDESTAL内に多くの堆積物があることを確認。
