# 2号機 PCV内部調査・試験的取り出し作業の状況

2025年1月30日

技術研究組合 国際廃炉研究開発機構  
東京電力ホールディングス株式会社

# 1. PCV内部調査及び試験的取り出しの計画概要

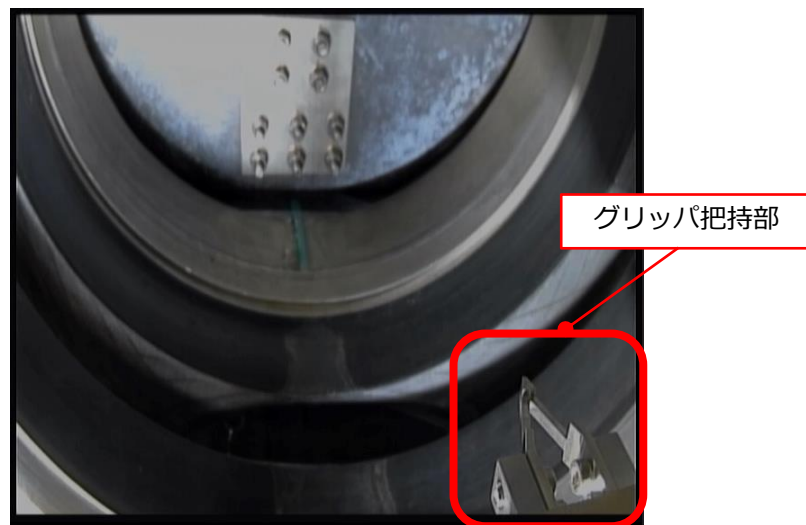
- 要素試験の結果、改良前後で把持部の視認性を比較し、改良後の視認性に問題がないことを確認
- 今後、改良した先端治具の製作を進め、工場での検証試験を実施する計画

改良前（現仕様）の実機カメラ映像

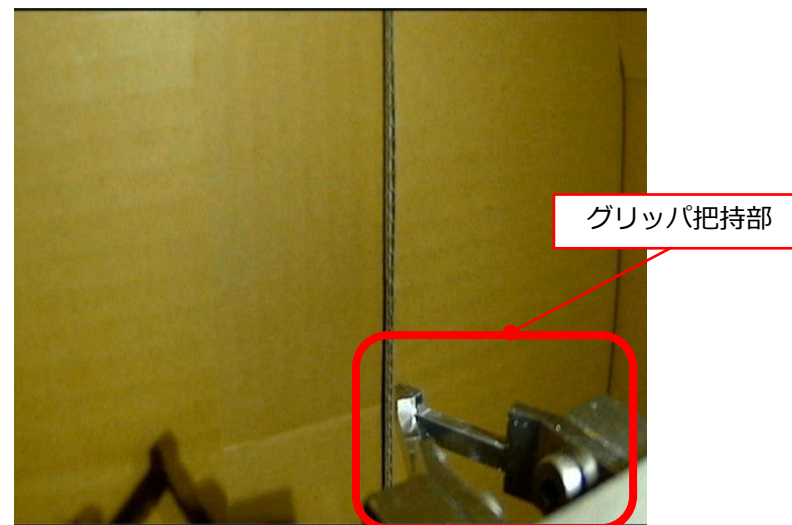
改良後の検証時のカメラ映像  
※暗闇で先端治具照明模擬を点灯した状態

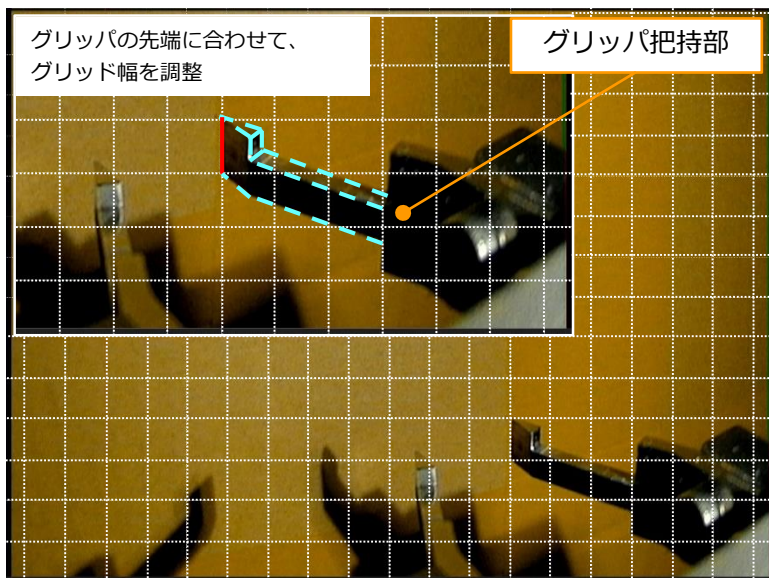
- 改良後の寸法条件において、カメラ映像にグリッド線を表示し、把持した模擬デブリのサイズ確認を実施。グリッド調整及び把持した模擬デブリのサイズ確認に問題がないことを確認

グリッド幅調整後のカメラ映像

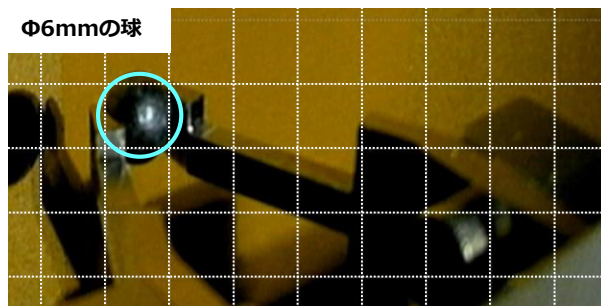
Φ5mmの球

Φ6mmの球

Φ4mmの球

球状の模擬デブリを把持。グリッド幅を超えないことを確認

※カメラ映像から推定した模擬デブリ外形を水色線で示す

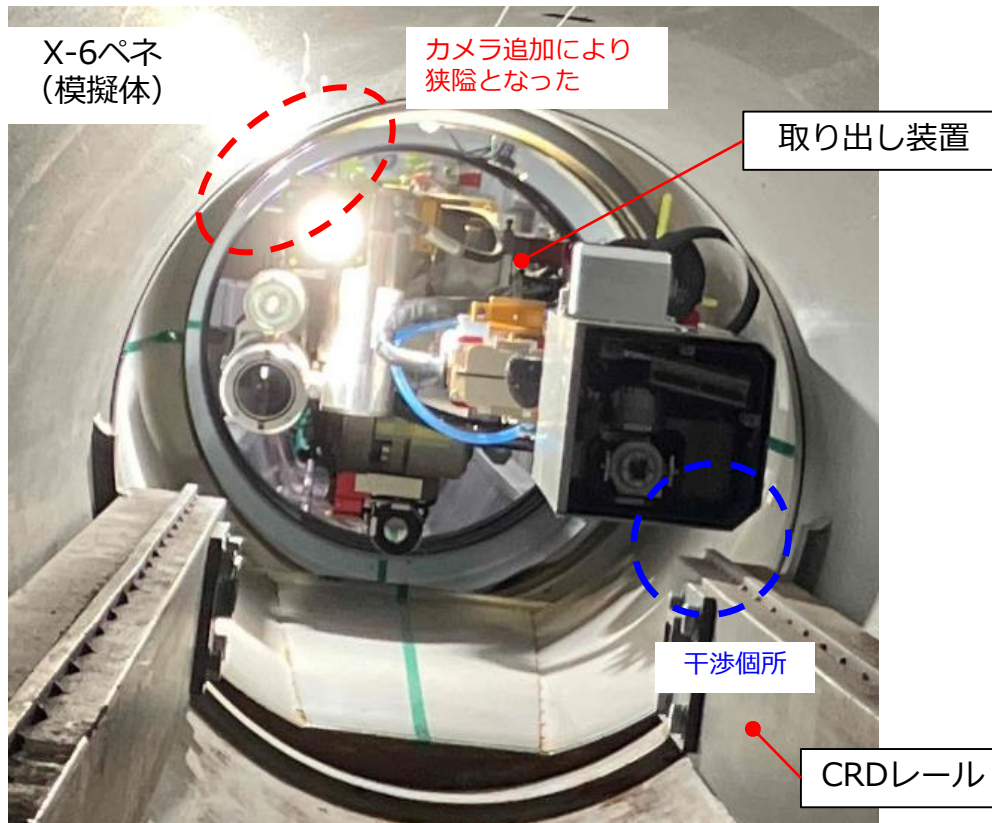
- ロボットアームに取り出し装置を搭載し、エンクロージャから模擬PCV内部へ展開している際にX-6ペネのCRDレールに取り出し装置が干渉した。
- 視認性向上ため、追設したカメラによるX-6ペネとの隙間の減少とアーム本体のたわみによる影響と推定
- 試験状況から、取り出し装置の設置位置の変更を検討中

取り出し装置のX-6ペネ通過状況（PCV側から見た状況）

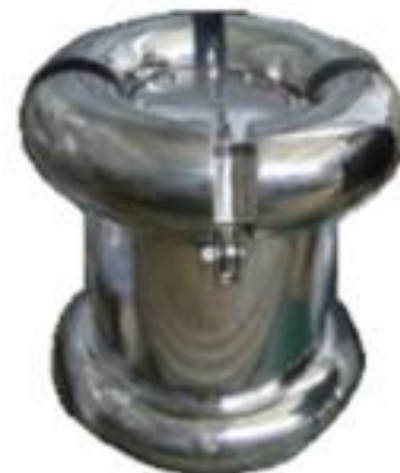
- 試験的取り出しで採取した燃料デブリは、構外分析施設（JAEA大洗）に輸送予定。
- 法令上の各種試験条件に置かれた場合に、輸送容器の密封性能が失われないことを確認。
- 試料容器（ポリエチレン製）収納された燃料デブリは、つぼ型容器（ポリプロピレン、鉛製）に収納された状態でポリ塩化ビニール樹脂製の袋に密封した上で輸送容器に収納する。
- また、輸送前に燃料デブリを収納した状態で表面線量率及び表面汚染密度が基準値を下回ることを確認。
- 事故等が発生した場合においても、放射性物質が漏えいしないよう対策を講じている。
- 万が一漏えいした場合には、放射線測定を行い、ロープや標識で区画し立ち入りを制限し、除染することで、公衆への被ばくを抑制する。また、関係機関へ速やかに連絡する。
- 輸送に従事する者に教育及び訓練を実施。

A型輸送容器
