# 1号機燃料取り出しに向けた工事の進捗について

2025年2月27日

# 1. 燃料取り出し計画の概要

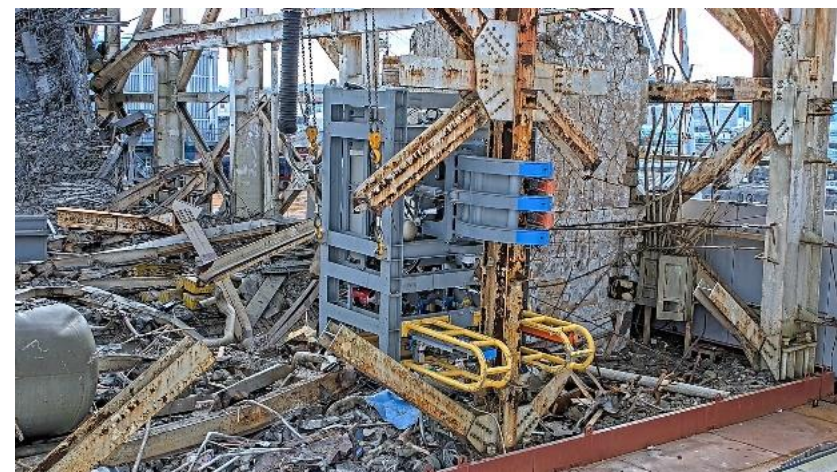
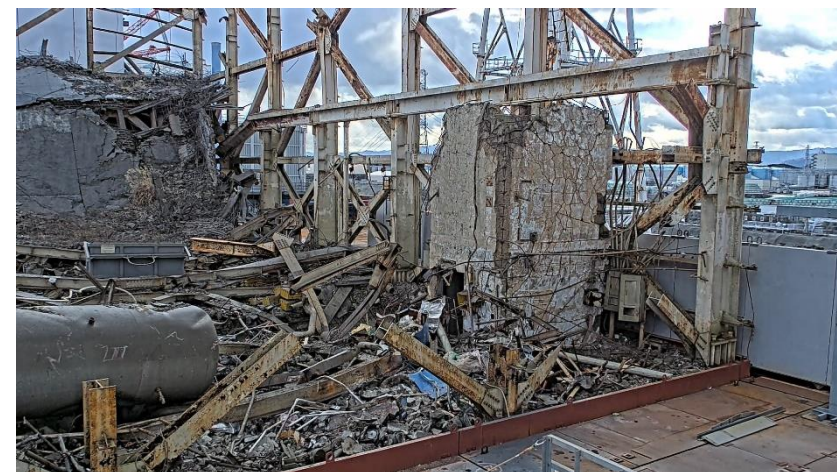
作業状況（撮影：2月24日）

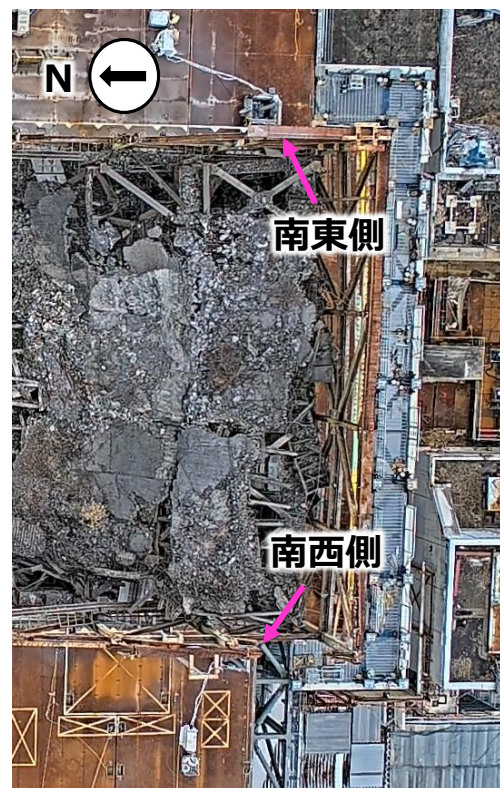
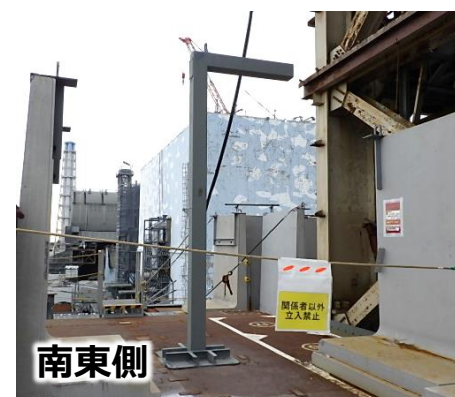
大型カバー南側のダストモニタ架台（撮影：2月12日）

- オペフロ上の放射性ダスト濃度を監視するダストモニタ架台が撤去範囲の外周鉄骨に設置されていることから、干渉しない大型カバー架構上への移設が完了。
- 北側2基（北東，北西）のダストモニタ架台の改造は2024年11月に完了。
- 南側2基（南東，南西）のダストモニタ架台の改造は2025年2月に完了。

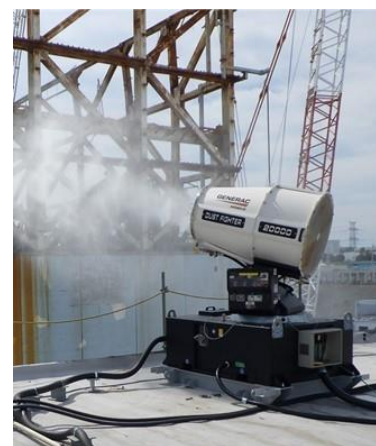
噴霧装置による散水状況
