# 1 汚染水対策

参考資料 1/6  
2025年3月27日  
廃炉・汚染水・処理水対策チーム合同  
事務局会議

# 3 使用済燃料プールからの燃料の取り出し作業

参考資料 3/6  
2025年3月27日  
廃炉・汚染水・処理水対策チーム合同  
事務局会議

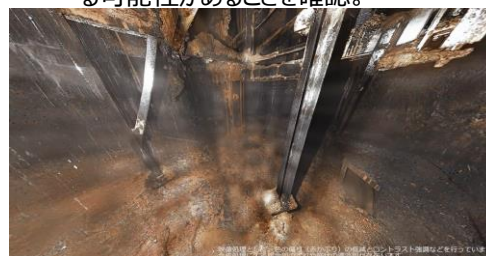
・2017年1月に、格納容器貫通部からカメラを挿入し、ロボットが走行するレールの状況を確認。一連の調査で、ペDESTAL内のグレーチングの脱落や変形、ペDESTAL内に多くの堆積物があることを確認。

・2018年1月、ペDESTAL内プラットホーム下の調査を実施。取得した画像を分析した結果、燃料デブリを含むと思われる堆積物がペDESTAL底部に堆積している状況を確認。堆積物が周囲より高く堆積している箇所が複数あることから、燃料デブリの落下経路が複数存在していると推定。

・2019年2月、ペDESTAL底部及びプラットホーム上の堆積物への接触調査を実施し、小石状の堆積物を把持して動かせること、把持できない硬い岩状の堆積物が存在する可能性があることを確認。

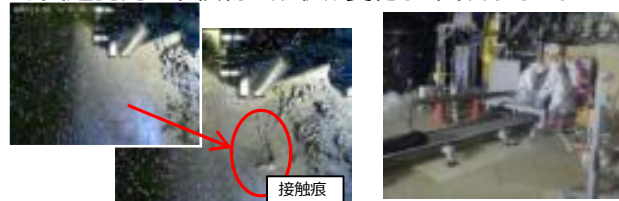
<接触前後の堆積物の状況>

・2020年10月、PCV貫通部 (X-6ベネ) の堆積物接触調査を実施。今回の調査範囲において、接触により貫通孔内の堆積物は形状が変化し、固着していないことを確認。

<貫通孔前での作業状況>
