# ゼオライト土嚢等処理の進捗状況について

2025年 3月27日

東京電力ホールディングス株式会社

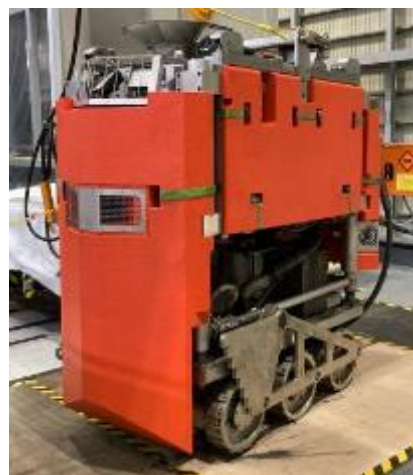
集積作業用ROV概要

- ✓ 集積作業用ROVは、作業中は着底して車輪で走行、干渉物等を回避する際は浮上してスラスタ航行の2つの移動方式を持つ
- ✓ ゼオライト等は、底部の吸引ノズルから吸引
- ✓ ホース・ケーブルは浮上させ、干渉物への引っかかりの抑制や、引っ張り抵抗を低減
- ✓ 被ばく低減のため、作業後の集積作業用ROVの除染（洗浄）は遠隔で実施

- 集積作業用ROVは実規模モックアップを進めており、ROV遠隔操作等の主要な一連作業（下記、**緑枠**内）、高線量環境となる現場（地下階への開口部近傍）における準備作業等（下記、**赤枠**内）についても大きな問題が無いことを確認。

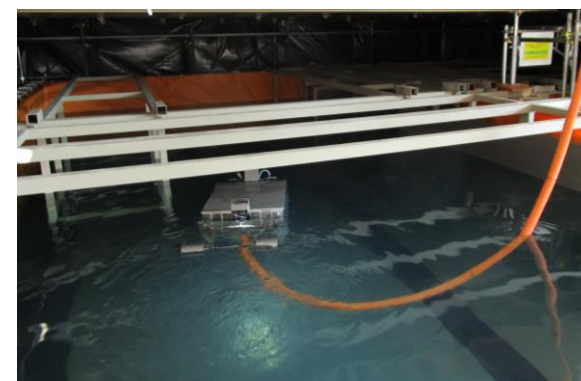
■ 容器封入作業の規模を拡大したモックアップ（富岡町内）は、2025年3月より順次実施している。

↑  
容器封入作業用ROVの遊泳試験の状況

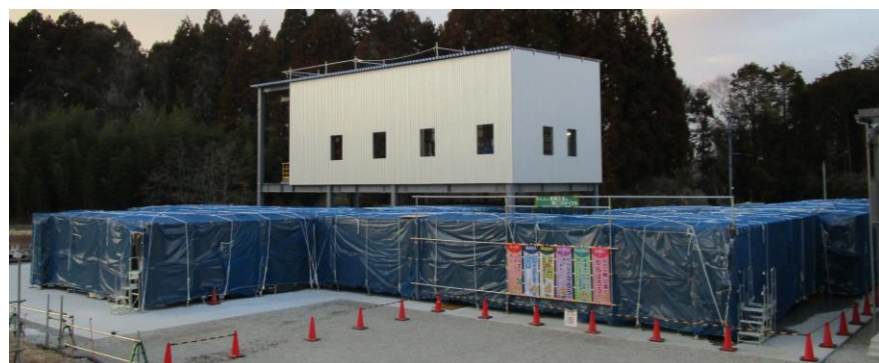
←モックアップ施設の設置状況  
水槽は暗闇環境を模擬するために暗幕を設置

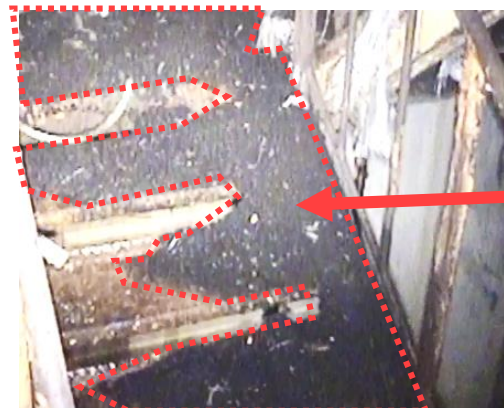
土嚢袋から出た活性炭

階段室内の作業状況（作業前）

- PMB・HTIの階段室に敷設されている活性炭土嚢について、地上階から最下階への落とし込み作業を7月25日より開始し、試験的に約1カ月間実施。モックアップ通り、水流によって落とし込めることを確認し、現場条件（土嚢袋の劣化度合）等を加味した最適条件の精査を実施。
- これまでの作業で得られた知見を反映したうえ、2025年3月25日から本格的に作業を実施。

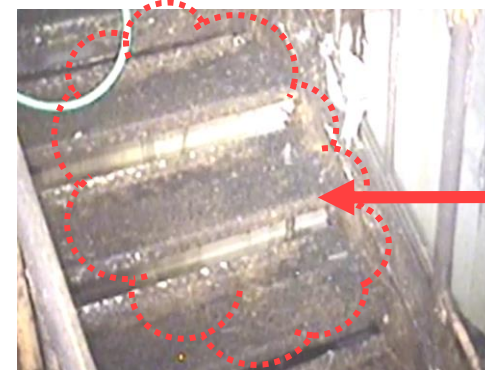
流し落として階段のステップが見えている（サビ等で黒ずんでいる）

階段室内の作業状況（作業後）
