# 2号機 PCV内部調査・試験的取り出し作業の状況

2025年3月27日

技術研究組合 国際廃炉研究開発機構  
東京電力ホールディングス株式会社

# 1. PCV内部調査及び試験的取り出しの計画概要

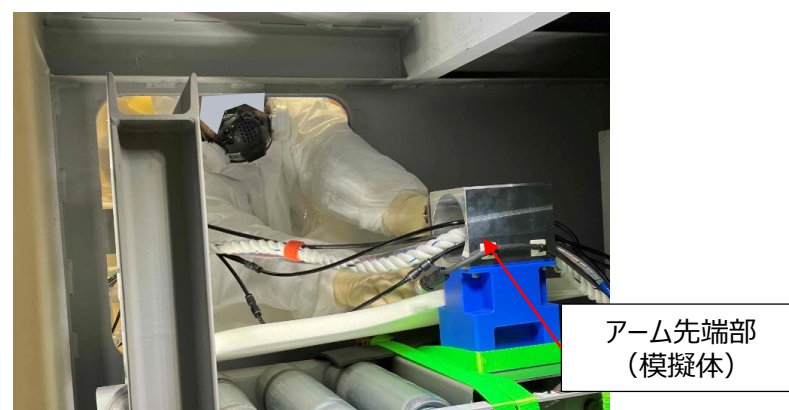
カメラ交換の訓練状況

※撮影のため反対側のハッチを開放

- ・ メーカー工場にて先端治具の改良及び工場での検証が完了し、模擬環境による先端治具監視カメラ及びアーム先端部カメラの交換、改良先端治具の交換の作業訓練を実施
- ・ また、押し込みパイプの模擬体を使用し、模擬環境でのパイプ取り付け及び取り外しの作業訓練を実施
- ・ 現在、1F現場において、テレスコ式装置の実機の現場確認を実施中

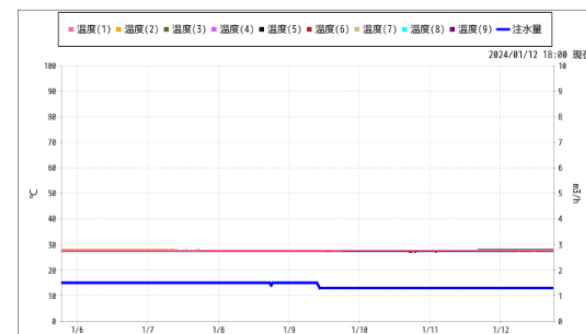
#### 計測グラフ

温度単位:℃、注水量単位: m³/h  
○計測値 (2024/01/12 18:00)
