1号機RCW系の熱交換器(RCW-Hx)の線量低減に向けた  
RCW-Hx出口ヘッダ配管内滞留ガスの確認結果ならびに  
ガスパーシ開始について

2025年3月27日

東京電力ホールディングス株式会社

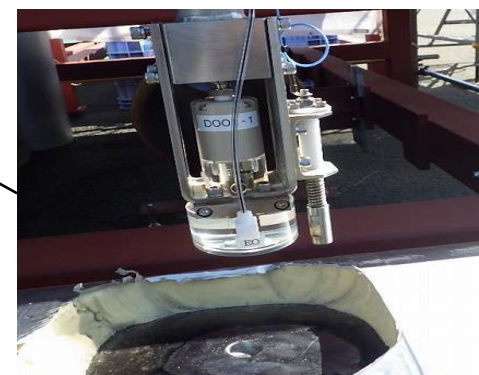
配管穿孔装置のプローブ部  
(写真はRCW-Hx入口ヘッダ配管時  
のモックアップの状況)

- RCW-Hx出口ヘッダ配管の穿孔作業は、RCW-Hx入口ヘッダのガスパージ作業と同様に、電解穿孔工法(塩酸1%の電解液により配管を溶解して穿孔を行う工法)を採用している。
- RCW-Hx出口ヘッダ配管の穿孔後、RCW-Hx出口ヘッダ配管内のガスを、配管穿孔装置を経由して水素測定ユニット(水素濃度計)に移送して水素濃度測定を行う。配管穿孔装置の先端(プローブ部)はゴムシールを設置しており、配管内のガスを漏えいせずにサンプリング可能な構造となっている。
- 配管穿孔作業中後における配管穿孔装置先端(プローブ部)とRCW-Hx出口ヘッダ配管との接触部からの漏えいを監視するための連続ダストモニタを設置する。

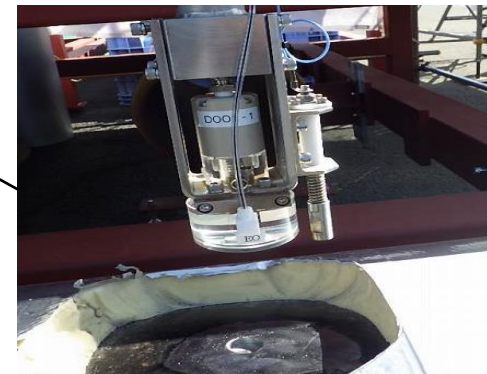
配管穿孔装置のプローブ部  
(写真はRCW-Hx入口ヘッダ配管時  
のモックアップの状況)
