# 福島第一原子力発電所5・6号機の現状について

(5・6号機低レベル滞留水他の状況)

2025年3月27日

東京電力ホールディングス株式会社

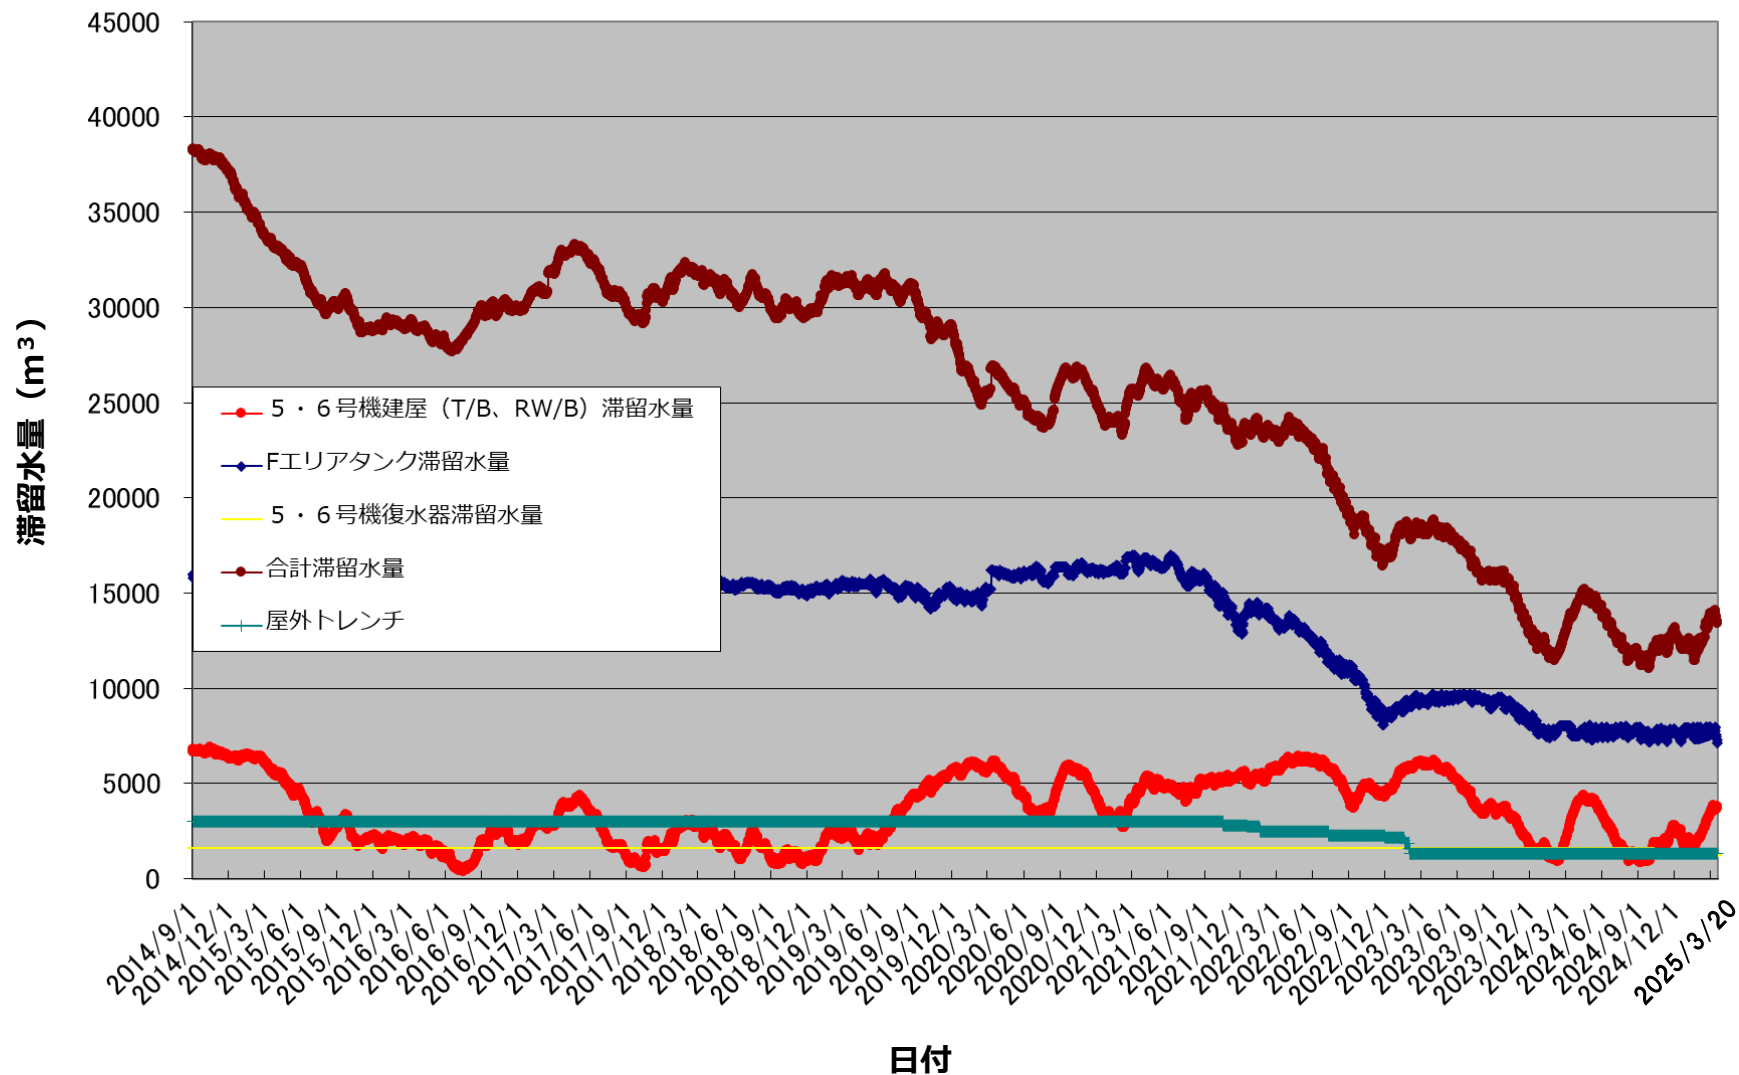
5・6号機滞留水量の推移

- 2014年9月から2025年3月までの5・6号機 低レベル滞留水量の推移は以下のとおり

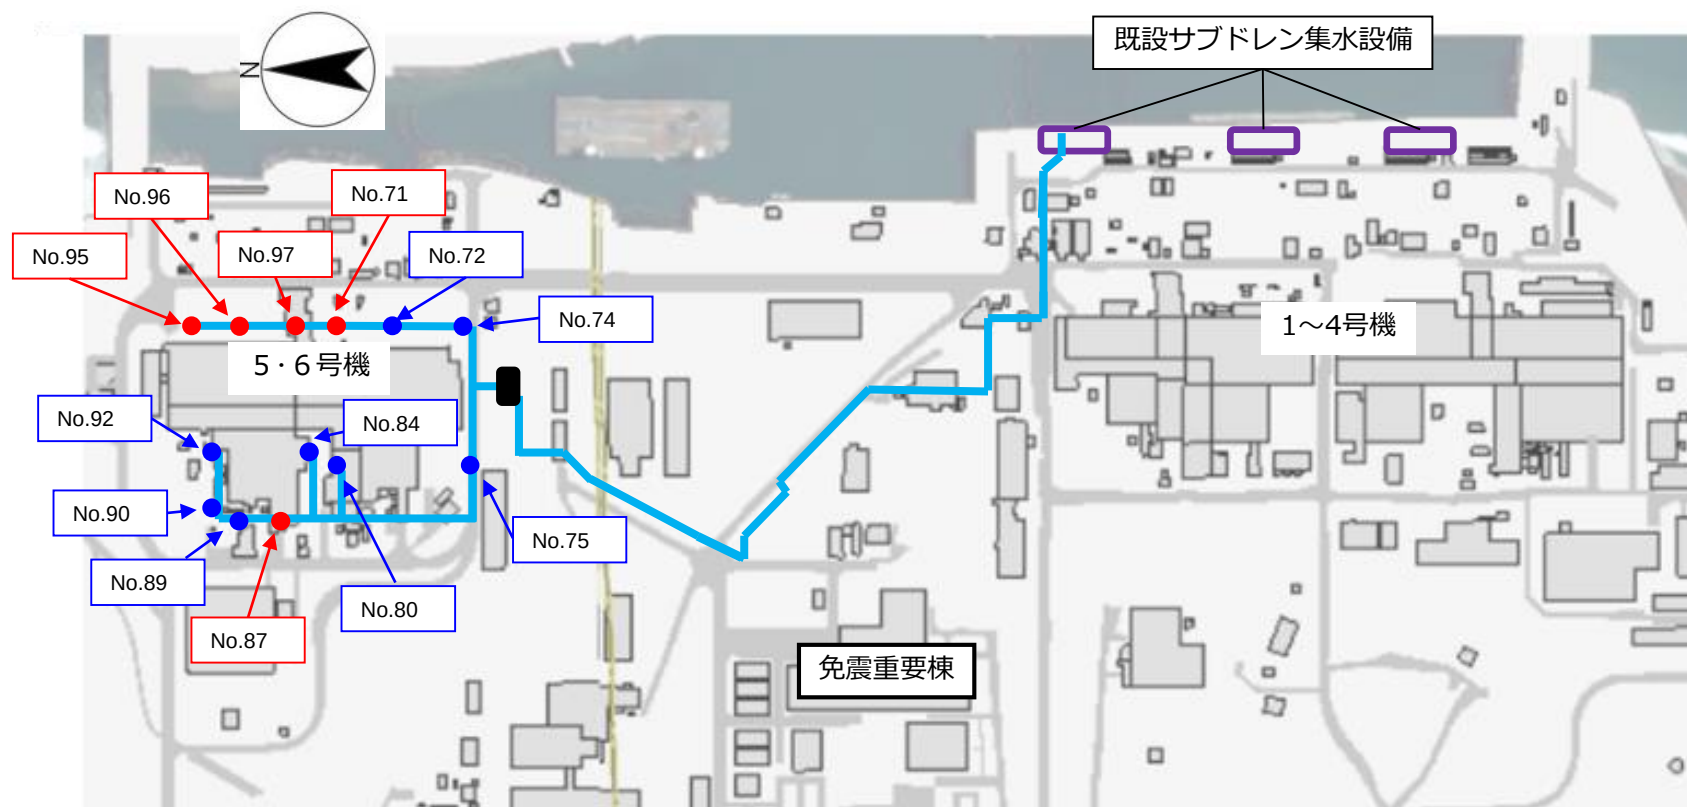
- 5・6号機サブドレン設備は2022年3月28日より運用（移送）を開始し、現在は24時間運転中※

※：汲み上げ量の監視を行いながら、サブドレンピット・ポンプの運転計画を立てている。

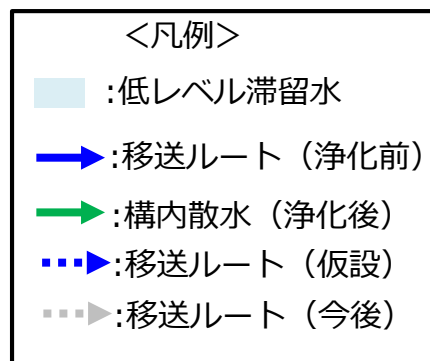
- ✓ 5・6号機建屋の低レベル滞留水は、6号機T/Bを経由し、F1タンクエリアへ移送。その後、浄化ユニットで処理を行った後、散水基準を満たしていることを確認し、構内散水を実施している。
- ✓ 5・6号機各建屋の滞留水低減対策に併せて、**建屋周辺トレンチ等の低レベル滞留水の処理**を行うもの。

R/B:原子炉建屋  
T/B:タービン建屋  
RW/B:廃棄物処理建屋  
RVP:逆洗弁ピット  
CVP:循環水吐出弁ピット

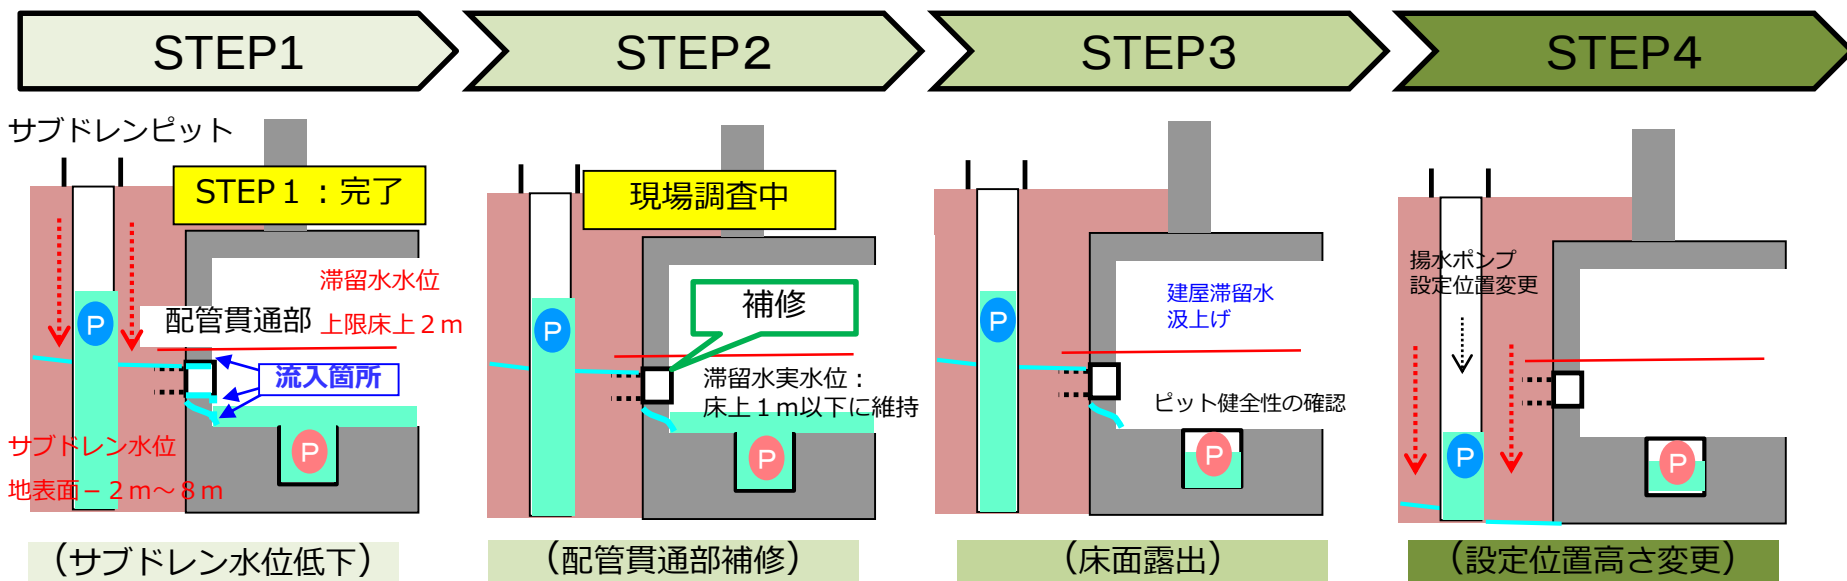
■ 5・6号機建屋への地下水流入量を低下させるため、下記の対策を進めていく。

<凡例> P : サブドレン揚水ポンプ P : 滞留水移送ポンプ  : 地面・土中  : 各建屋壁面・構築物

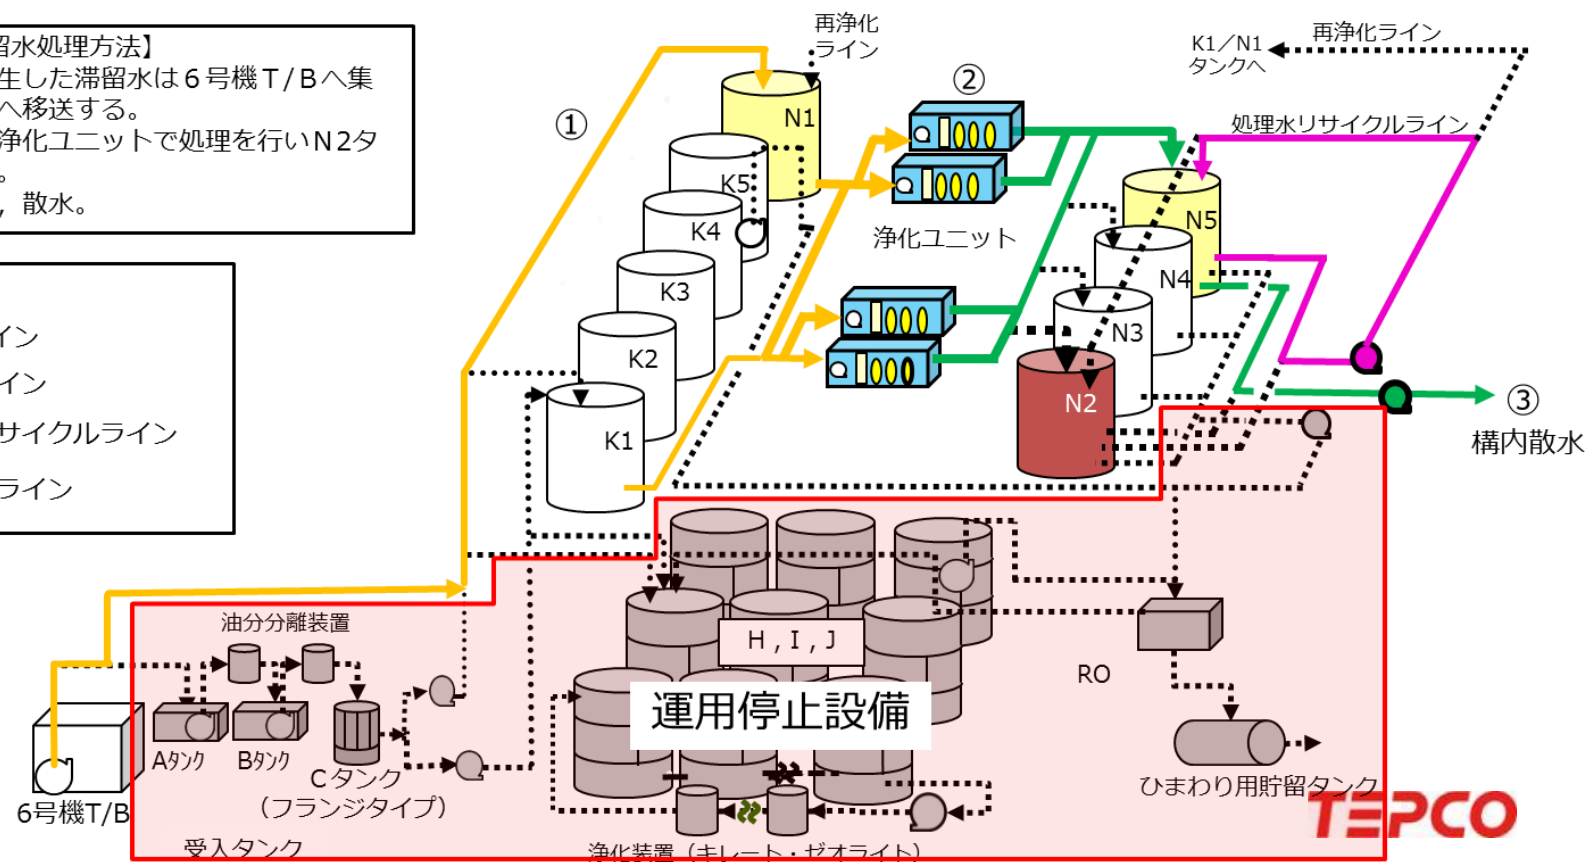
- 【5・6号機建屋滞留水処理方法】
- ① 5・6号機で発生した滞留水は6号機T/Bへ集め、N 1タンクへ移送する。
  - ② N 1タンクから浄化ユニットで処理を行いN 2タンクへ移送する。
  - ③ サンプリング後、散水。

- <凡例>
- ：滞留水ライン
  - ：処理水ライン
  - ：処理水リサイクルライン
  - .....：運用停止ライン

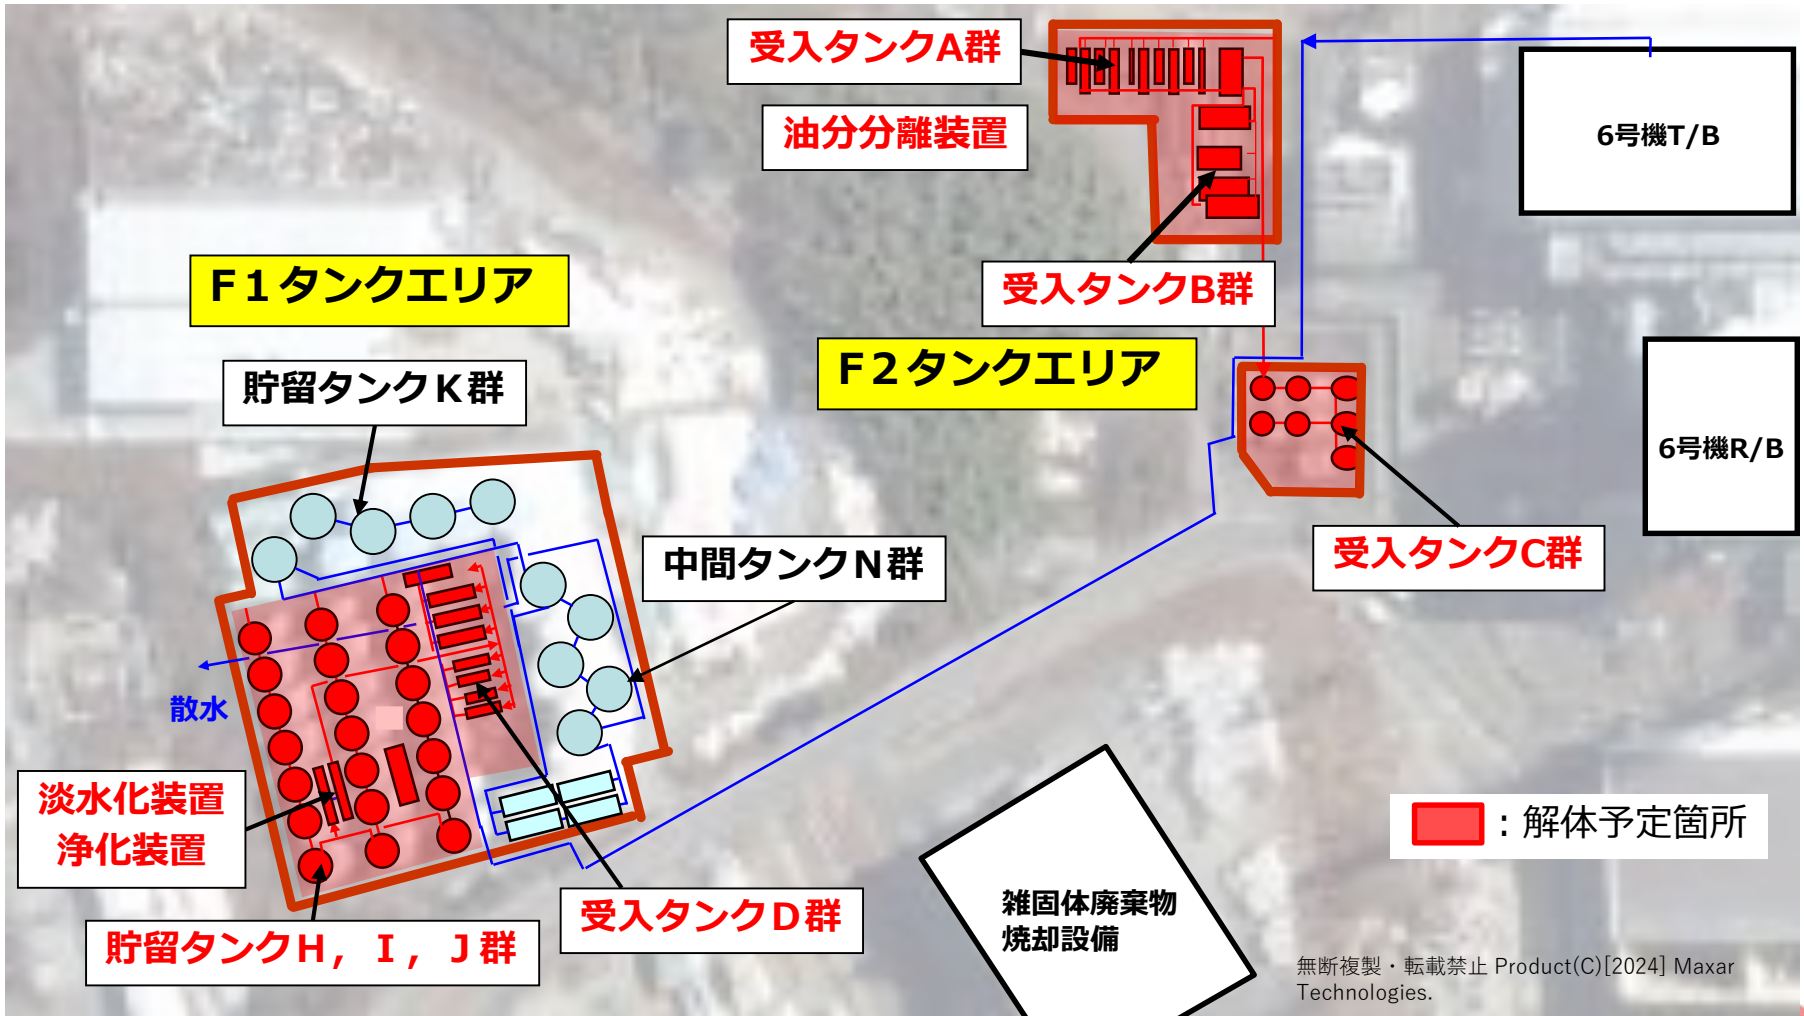
- 5・6号機滞留水貯留設備のフランジ型タンク他の使用停止撤去範囲は以下の通り。

- ✓ F1タンクエリア※  
貯留タンクH, I, J, 受入タンクD, 淡水化装置, 浄化装置
- ✓ F2タンクエリア※  
受入タンクA, B, C, 油分分離装置

※：設備撤去に伴い、配管及び弁、ポンプ、堰の撤去、F1タンクエリアの堰の改造を実施予定。

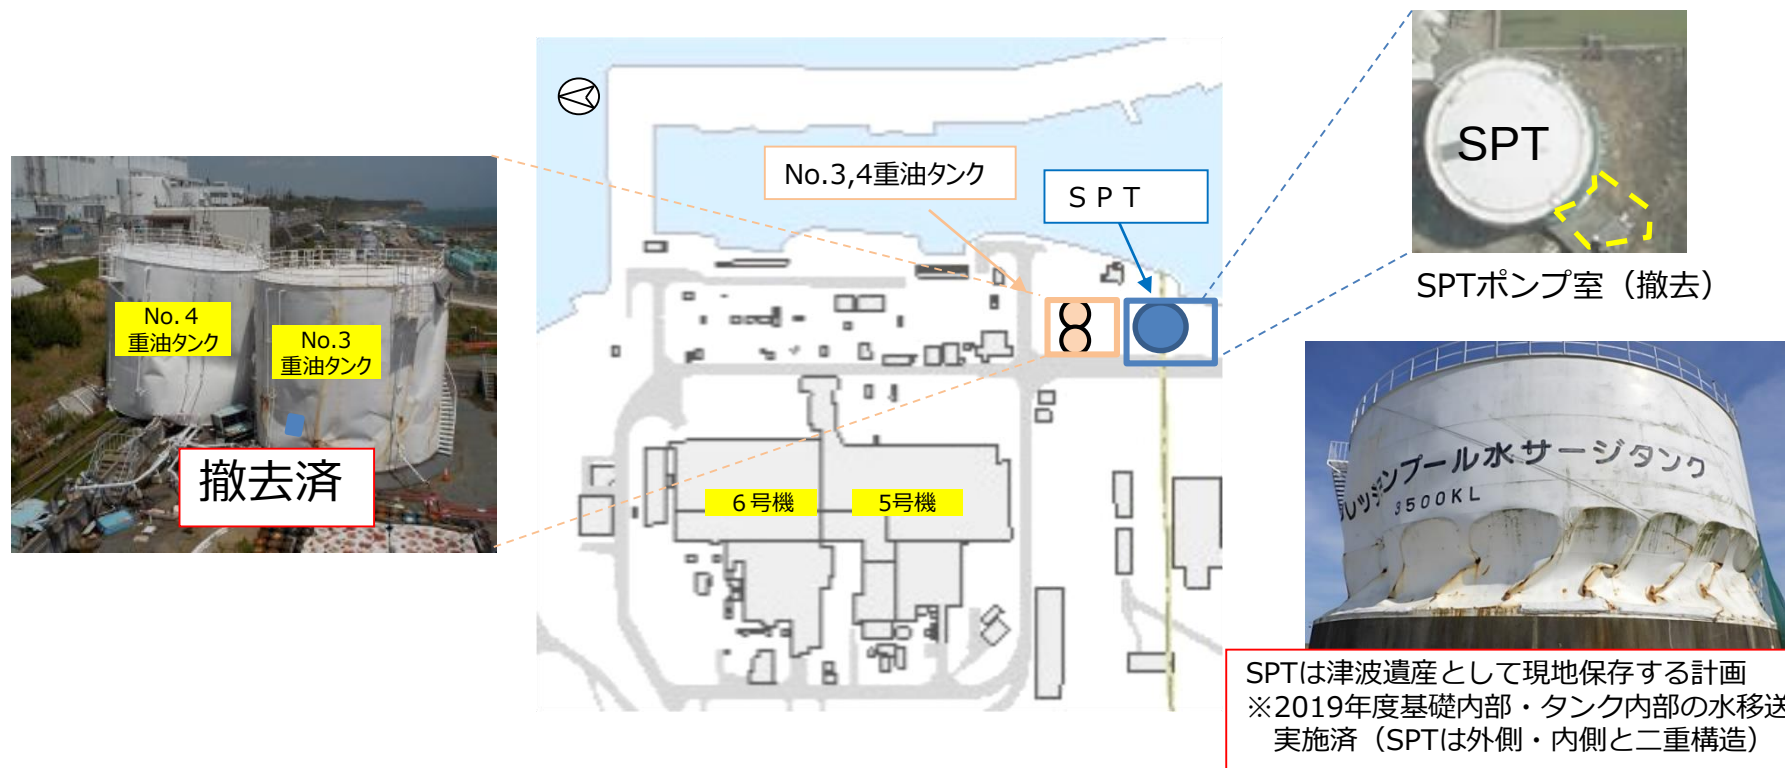
- 2011年3月に発生した東日本大震災の津波により、福島第一原子力発電所構内の5・6号サプレッションプール水サージタンク（以下、SPT）およびNo3・4重油タンク※は損傷した。
- 現在、周辺土壌からの港湾への重油漏えいは確認されていないが、重油タンク周辺の油含有土壌対策工事を実施する。
- 油含有土壌対策工事を行うにあたり作業に干渉するSPTポンプ室を撤去する。

※2021年3月 No3・4重油タンクは撤去済。

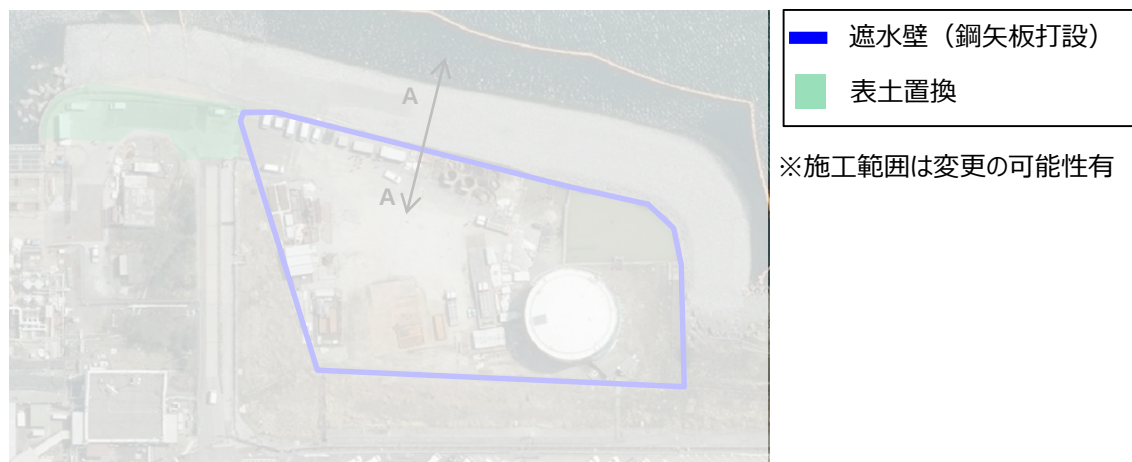
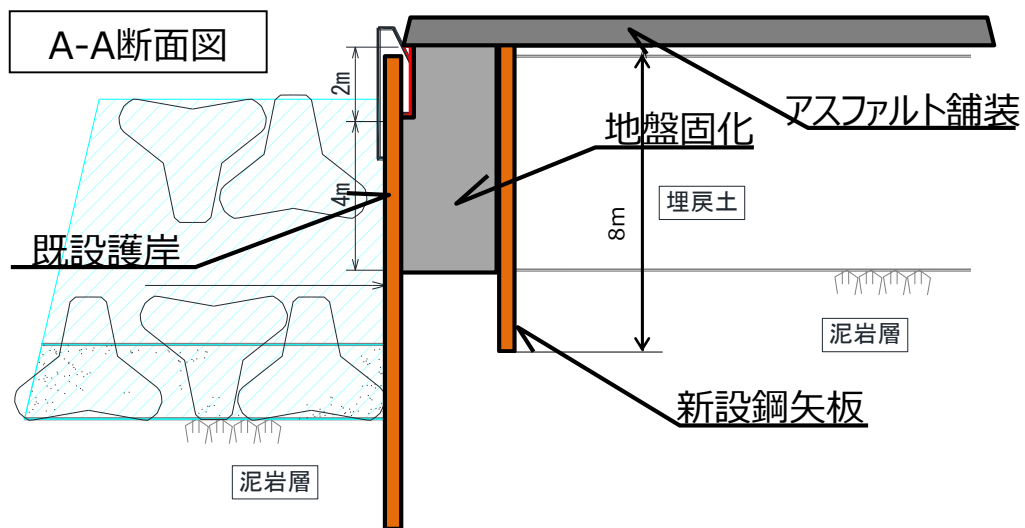
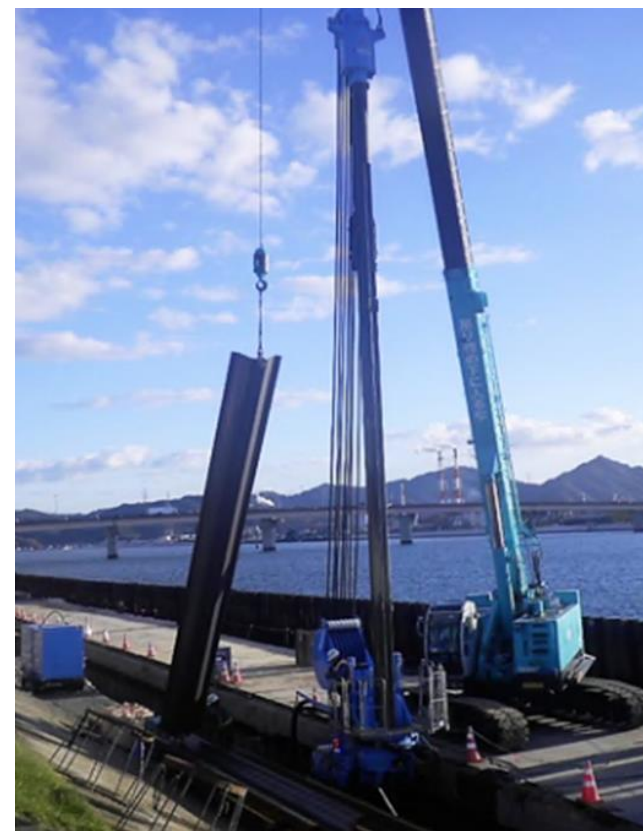
写真 1 施工イメージ

- 地表面から、岩盤層まで新設鋼矢板を打設する。一部区域については表土の油処理を行う。
- 既設護岸と新設鋼矢板の間は、地表面から岩盤層まで地盤固化を行う。
- 最終的にアスファルト舗装を行い、封じ込め完了とする。

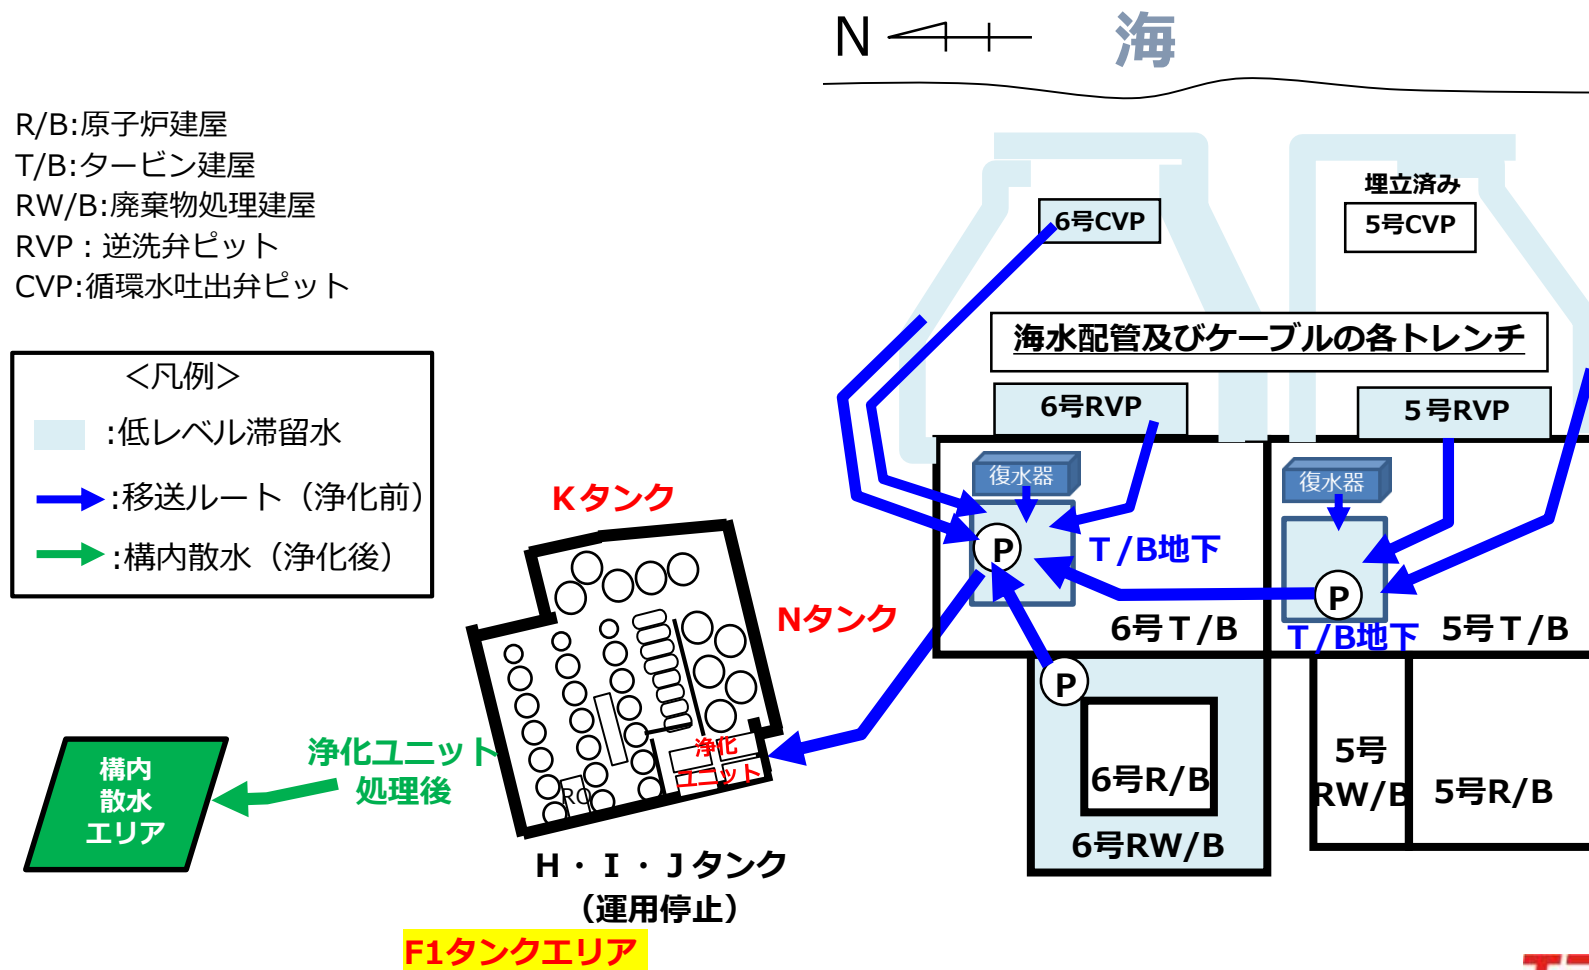
- ✓ 5・6号機各建屋の滞留水低減対策に併せて、建屋周辺の低レベル滞留水の処理を進めていく。
- ✓ 5・6号機周辺トレンチ等の低レベル滞留水は建屋内滞留水と同等の水質であるため、建屋内と同様に浄化ユニットによる処理を行う。
- ✓ 建屋内に塩素濃度が高い低レベル滞留水があるため、塩素濃度を考慮しながら処理を行う。
- ✓ 2024年度下期～2026年度にかけて処理を実施する予定。

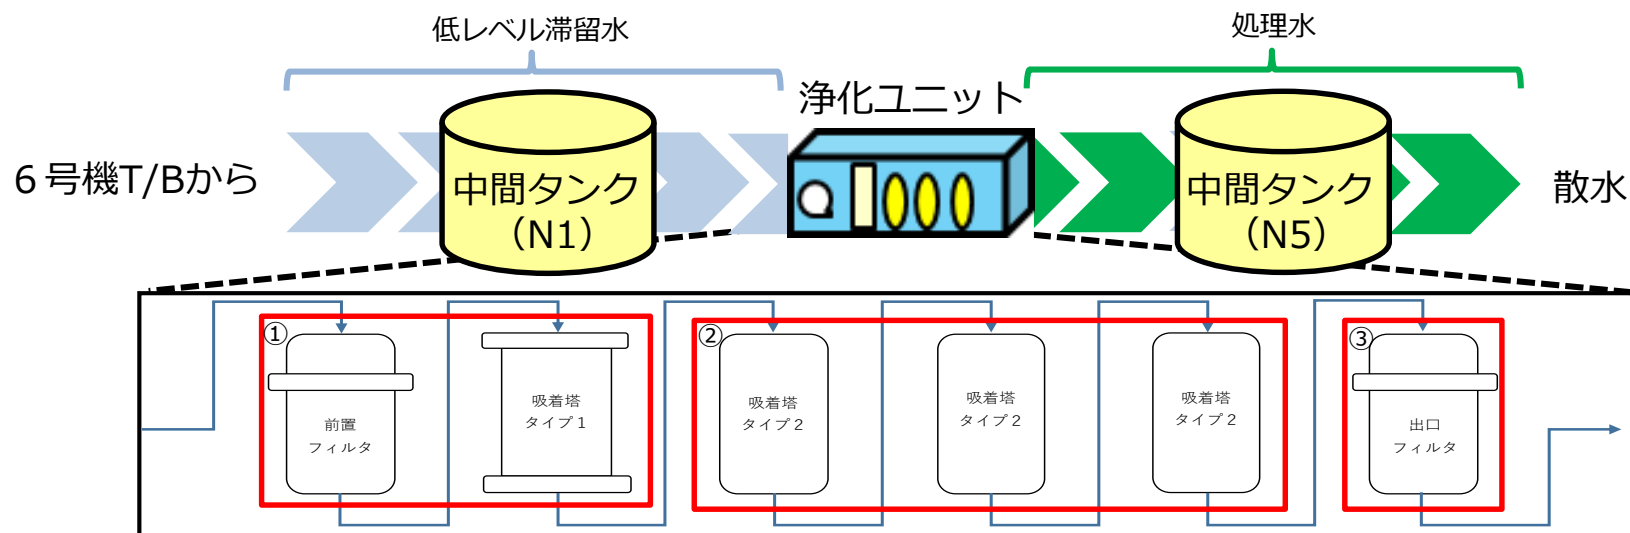
- 構内散水にあたっては、Cs-134, Cs-137, 全β放射能, H-3の告示濃度限度比の和0.21未満であり, その他人工核種が検出されないことが散水条件である。
- 告示濃度限度比の4核種はCs-134, 137, 全β放射能, H-3のうち, H-3以外を取り除くために浄化ユニットを使用している。

①前置フィルタ/吸着塔タイプ1（活性炭）

浮遊物質やコロイド状物質など不純物を捕集する機能。

②吸着塔タイプ2（FST）

セシウム/ストロンチウムを吸着材に捕集する機能。

③出口フィルタ

前段の吸着材が後段に流れないように捕集する機能。
