# 建屋周辺の地下水位、汚染水発生量の状況 (2024年度の汚染水対策の進捗)

2025年 4月24日

東京電力ホールディングス株式会社

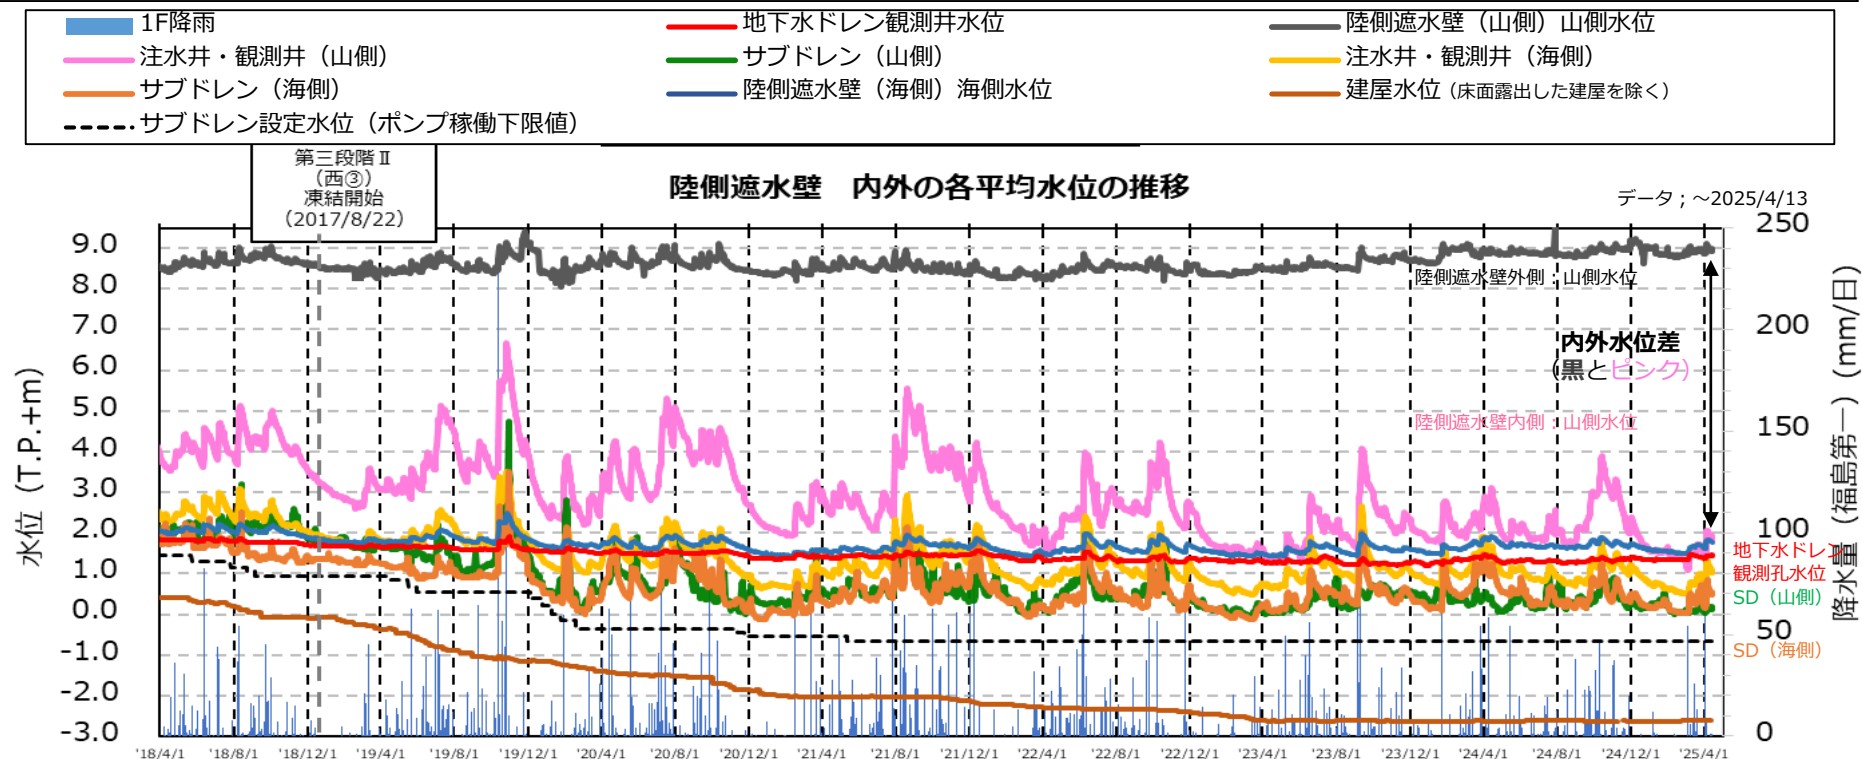
# 1-1. 建屋周辺の地下水位の状況

- 陸側遮水壁内側エリアの地下水位は山側では降雨による変動があるものの、内外水位差は確保した状態が維持されている
- 地下水ドレン観測井水位は約T.P.+1.4mであり、地表面から十分に下回っている（地表面高さ T.P.+2.5m）

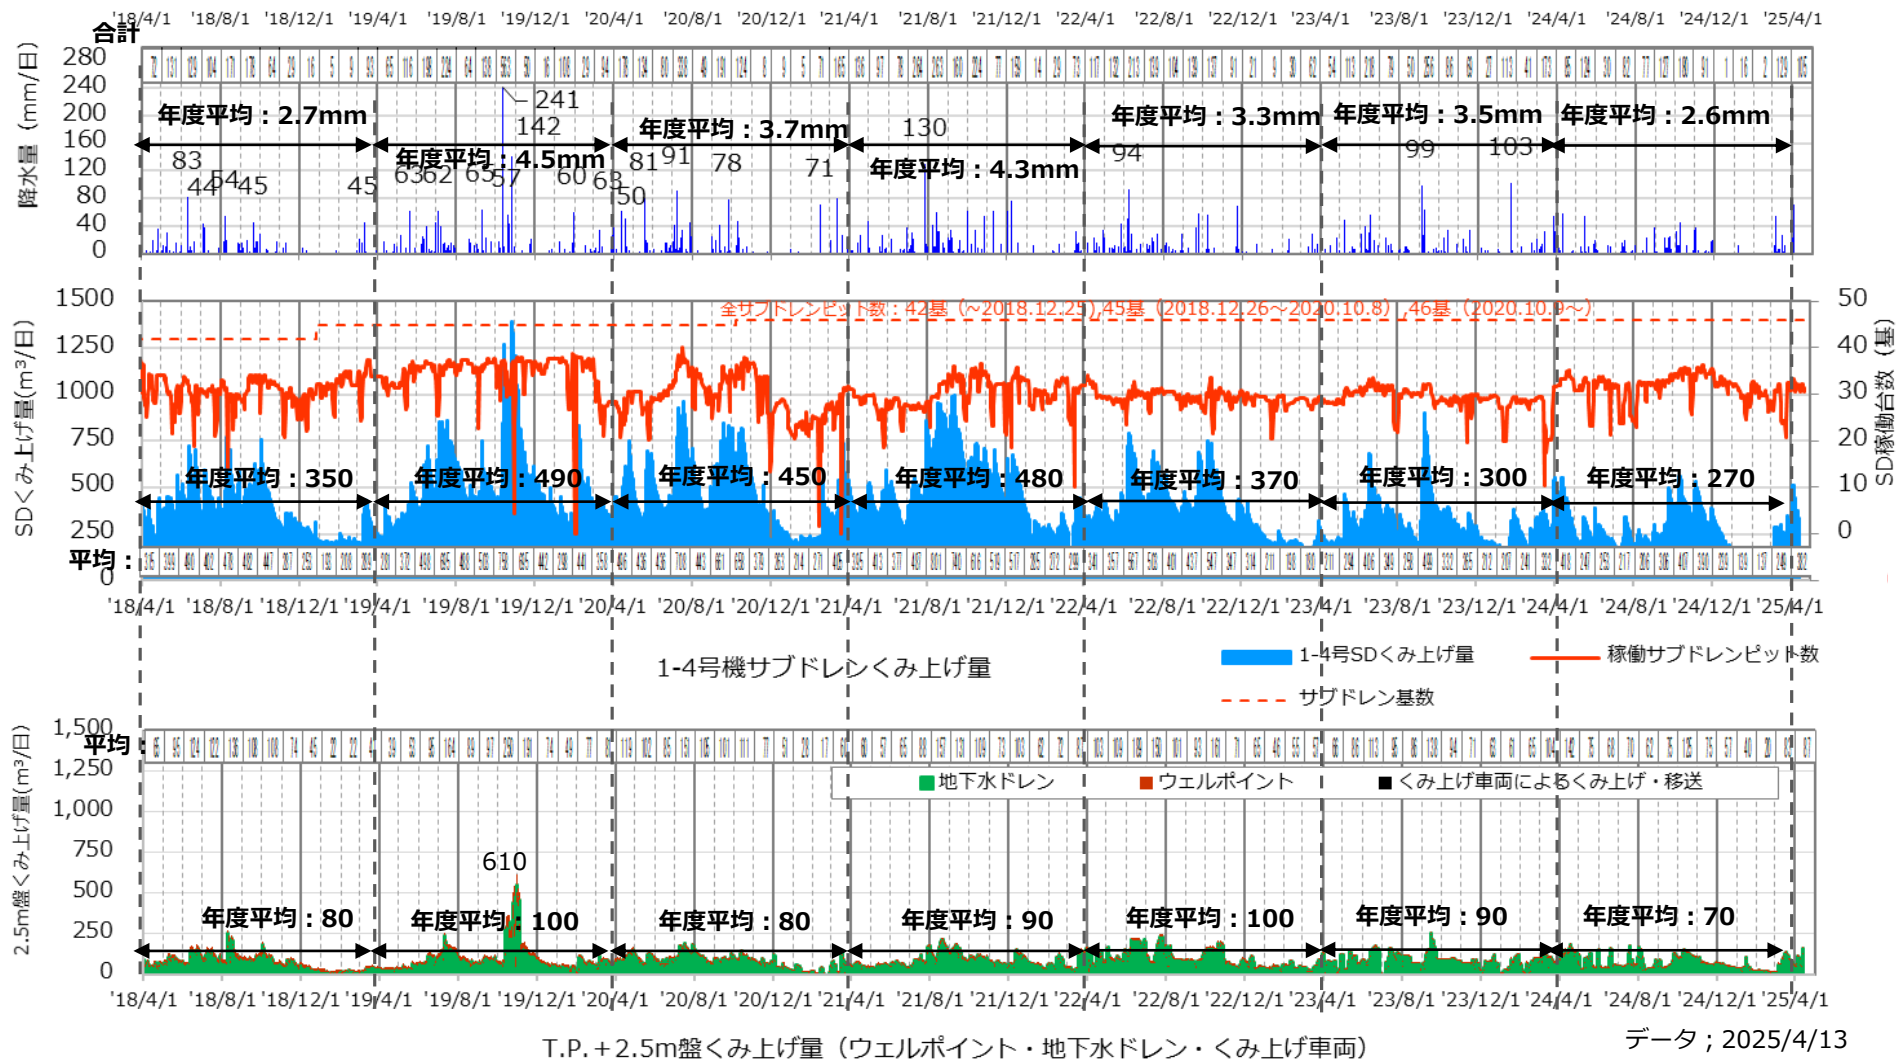
## 1-2. サブドレン・護岸エリアのくみ上げ量の推移

- 1-4号機サブドレンは、降水量に応じて、くみ上げ量が変動している状況である
- T.P.+2.5m盤くみ上げ量は、T.P.+2.5m盤エリアのフェーシングが完了しており、安定的なくみ上げ量で推移している状況である

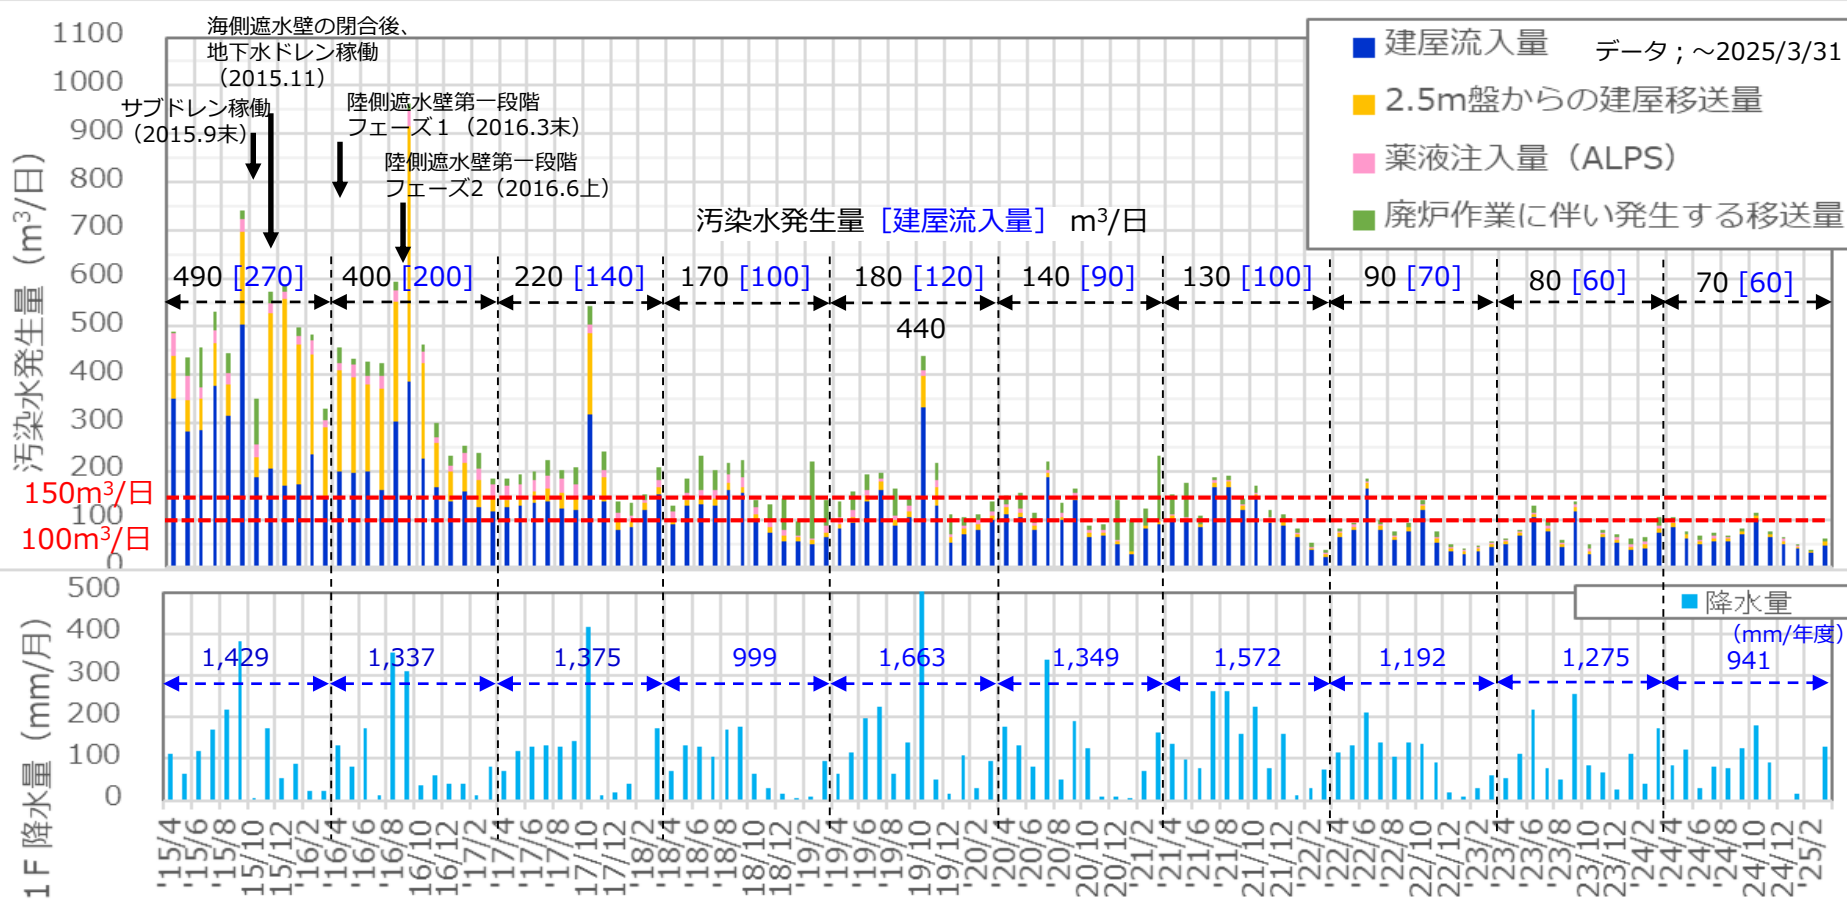
## 2. 汚染水発生量の推移

- 2024年度は、継続的な汚染水対策に加えて、降雨量が941mmと少なかったこともあり、約70m<sup>3</sup>/日と既往最小となり抑制傾向が複数年にわたり継続して確認される。
- 平均的な降雨量（約1,470mm）と比較すると約500mm少ないが、平均的な降雨量相当だったとしても、汚染水発生量は約80m<sup>3</sup>/日程度と評価され、2023年度に引き続き100m<sup>3</sup>/日以下を維持している。

- 2024年度は、2023年度の約80m<sup>3</sup>/日に対して、**約70m<sup>3</sup>/日（建屋流入量：約60m<sup>3</sup>/日）**と更に抑制されている。
- 建屋への雨水・地下水流入量に関して、フェーシング、建屋間端部ギャップ止水工事をさらに進めて、今後も更なる抑制を目指していく予定である。廃炉作業に伴い発生する移送量、ALPS浄化時薬液注入量に関しても、不要な発生が生じていないか継続して管理していく予定である。

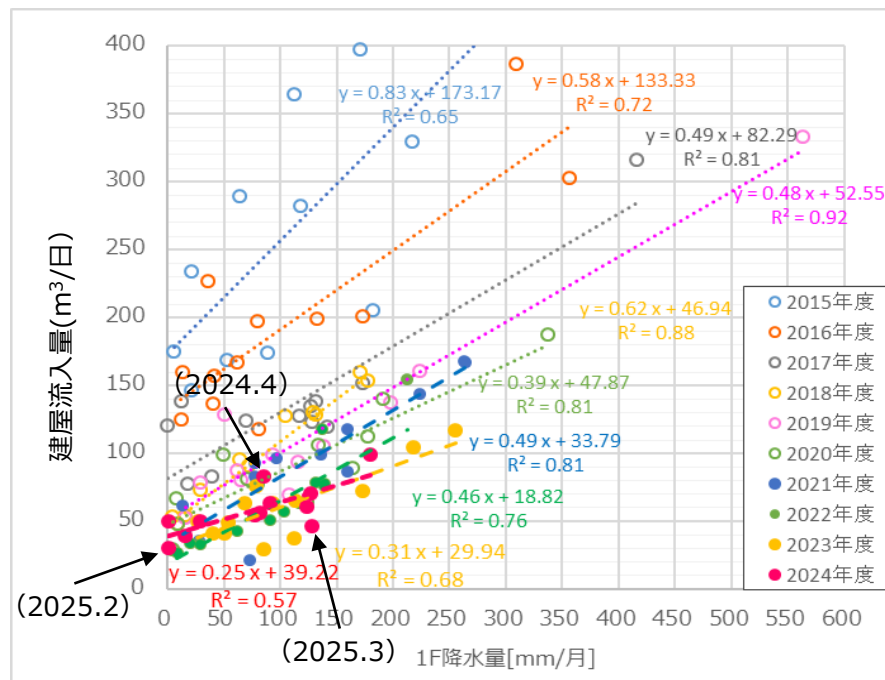
#### 建屋流入量

- 建屋流入量は2023年度は汚染水対策の進捗に伴い、既往最低で分布している（図中黄色）
- 2024年度に関して4月は3月末に約80mmの降雨が発生し、降雨量に対して大きい建屋流入量となっているが、その他の月に関しては、2023年度と同等以下と評価している
- T.P.+2.5m 盤からの建屋への移送量は降雨量によらず、安定して地下水を汲み上げて運用を行っている

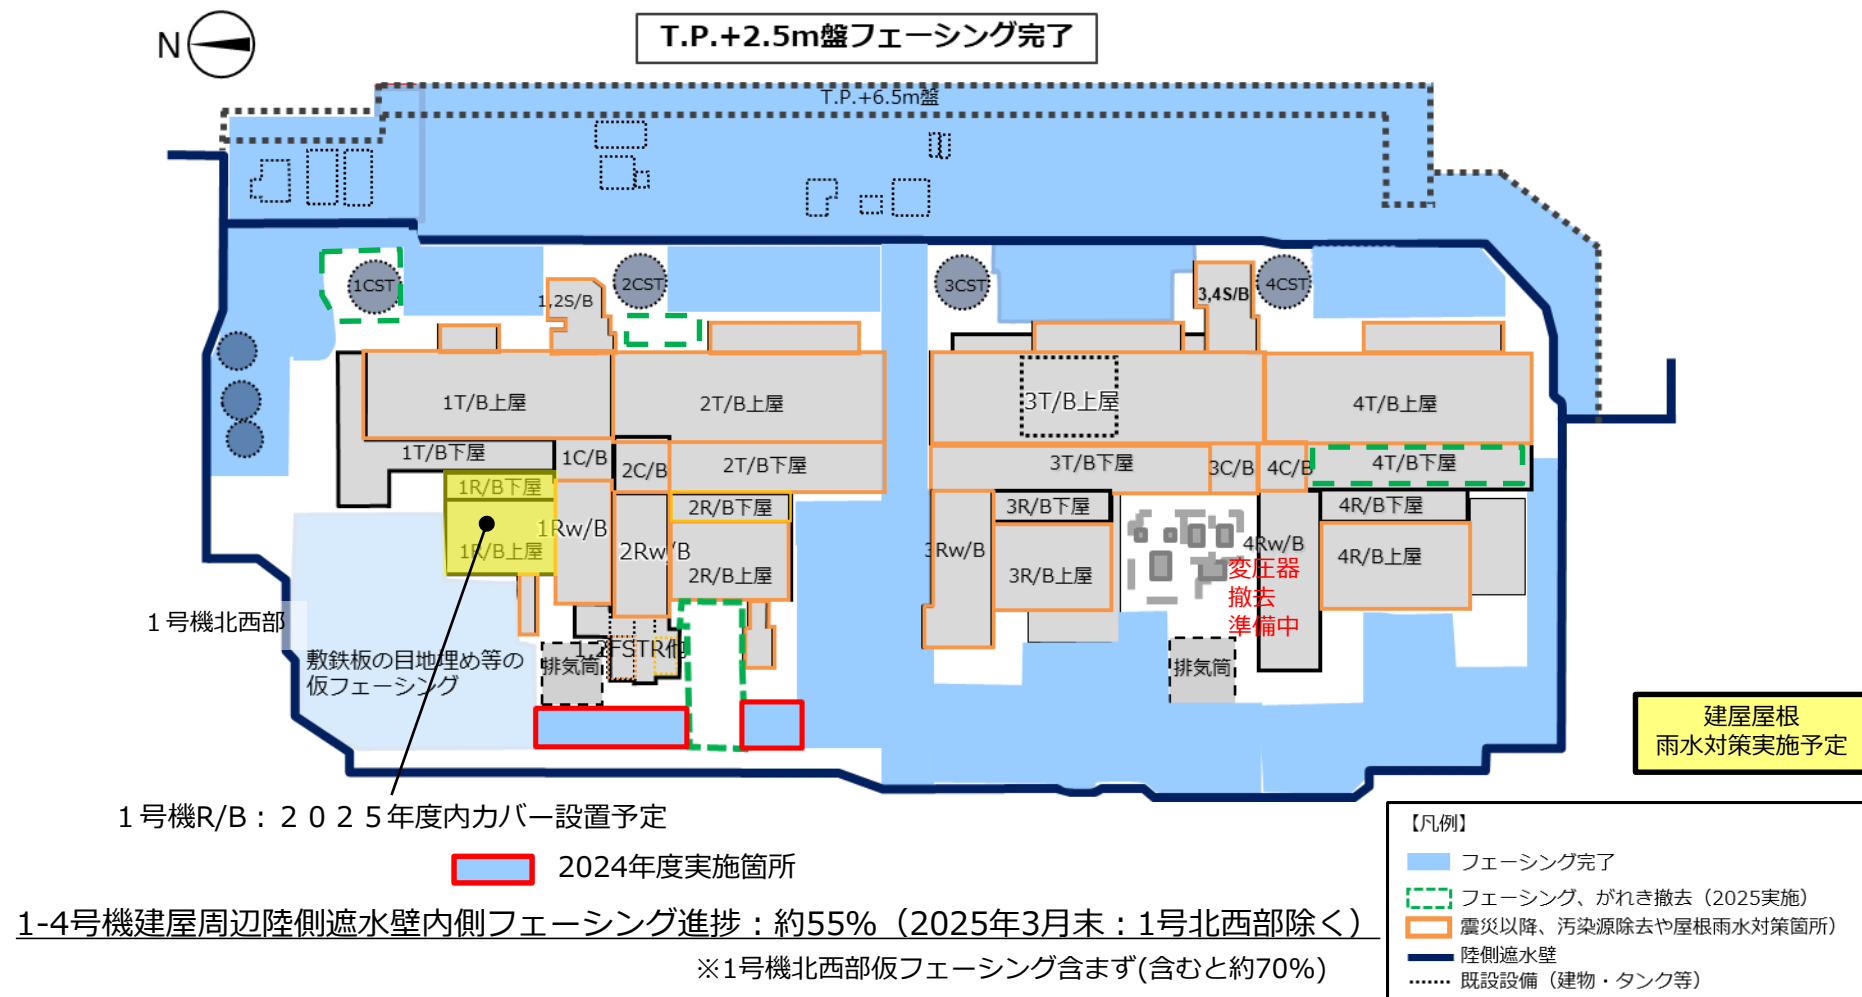
### 3-3.1 - 4号機フェーシングの進捗状況

- 1-4号機建屋周辺のフェーシングは、2024年度に2号機R/B西側エリアを実施
- 2025年度は、引き続き2号R/B西側及び1/2号機海側においてフェーシングを実施する計画
- 建屋屋根がれき撤去に関しては、4号T/B下屋を実施中

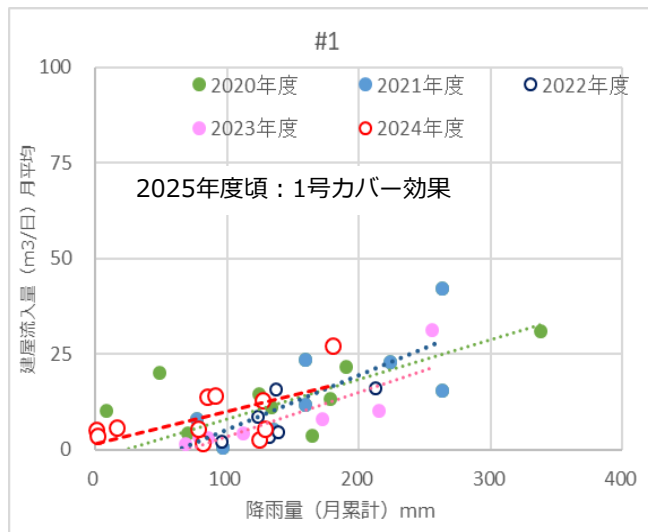
- 2号機、3号機：段階的に減少傾向が確認される。フェーシングは継続して実施し、特に3号機は、2月、3月更に減少しており、建屋間ギャップ端部止水（2/6か所完了）の効果を、データを拡充し評価していく
- 1号機：2025年度はPCV水位低下、炉注変更の影響が大きいと想定している

2022年度：2m³/日、2023年度：4m³/日  
2024年度：8m³/日

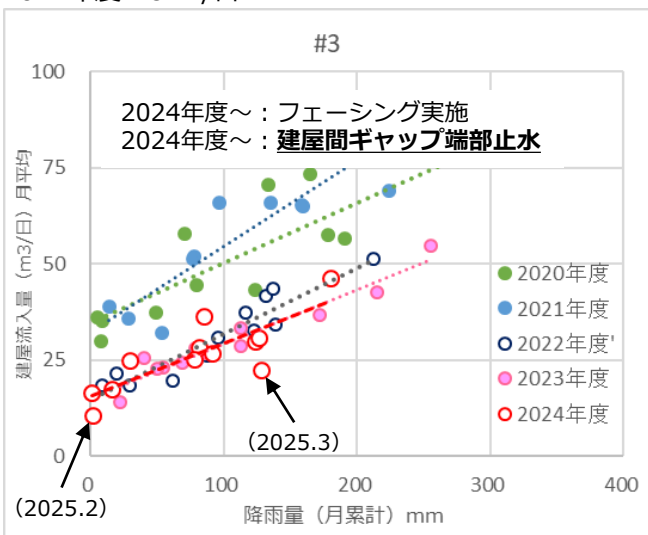
2022年度：31m³/日、2023年度：30m³/日  
2024年度：26m³/日

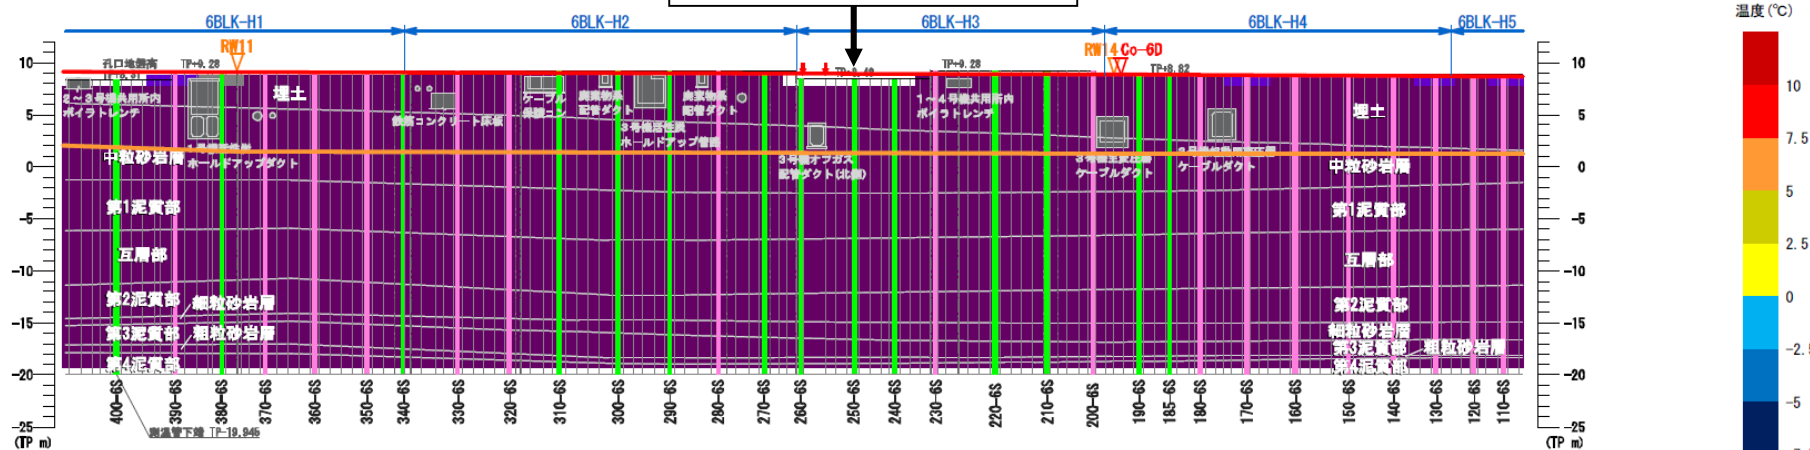
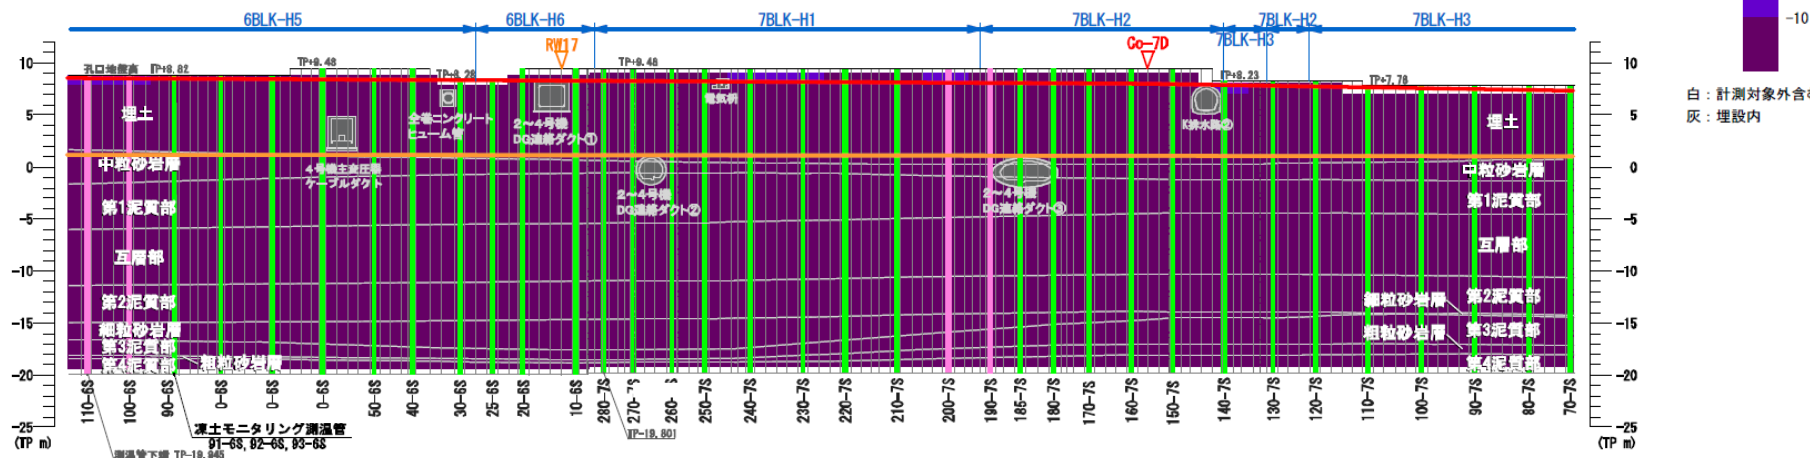
(3) 3, 4号機山側（西側から望む）

（温度は4/15 7:00時点のデータ）

※測温管(250-6S)の表層部温度上昇対策を4月中に実施予定。

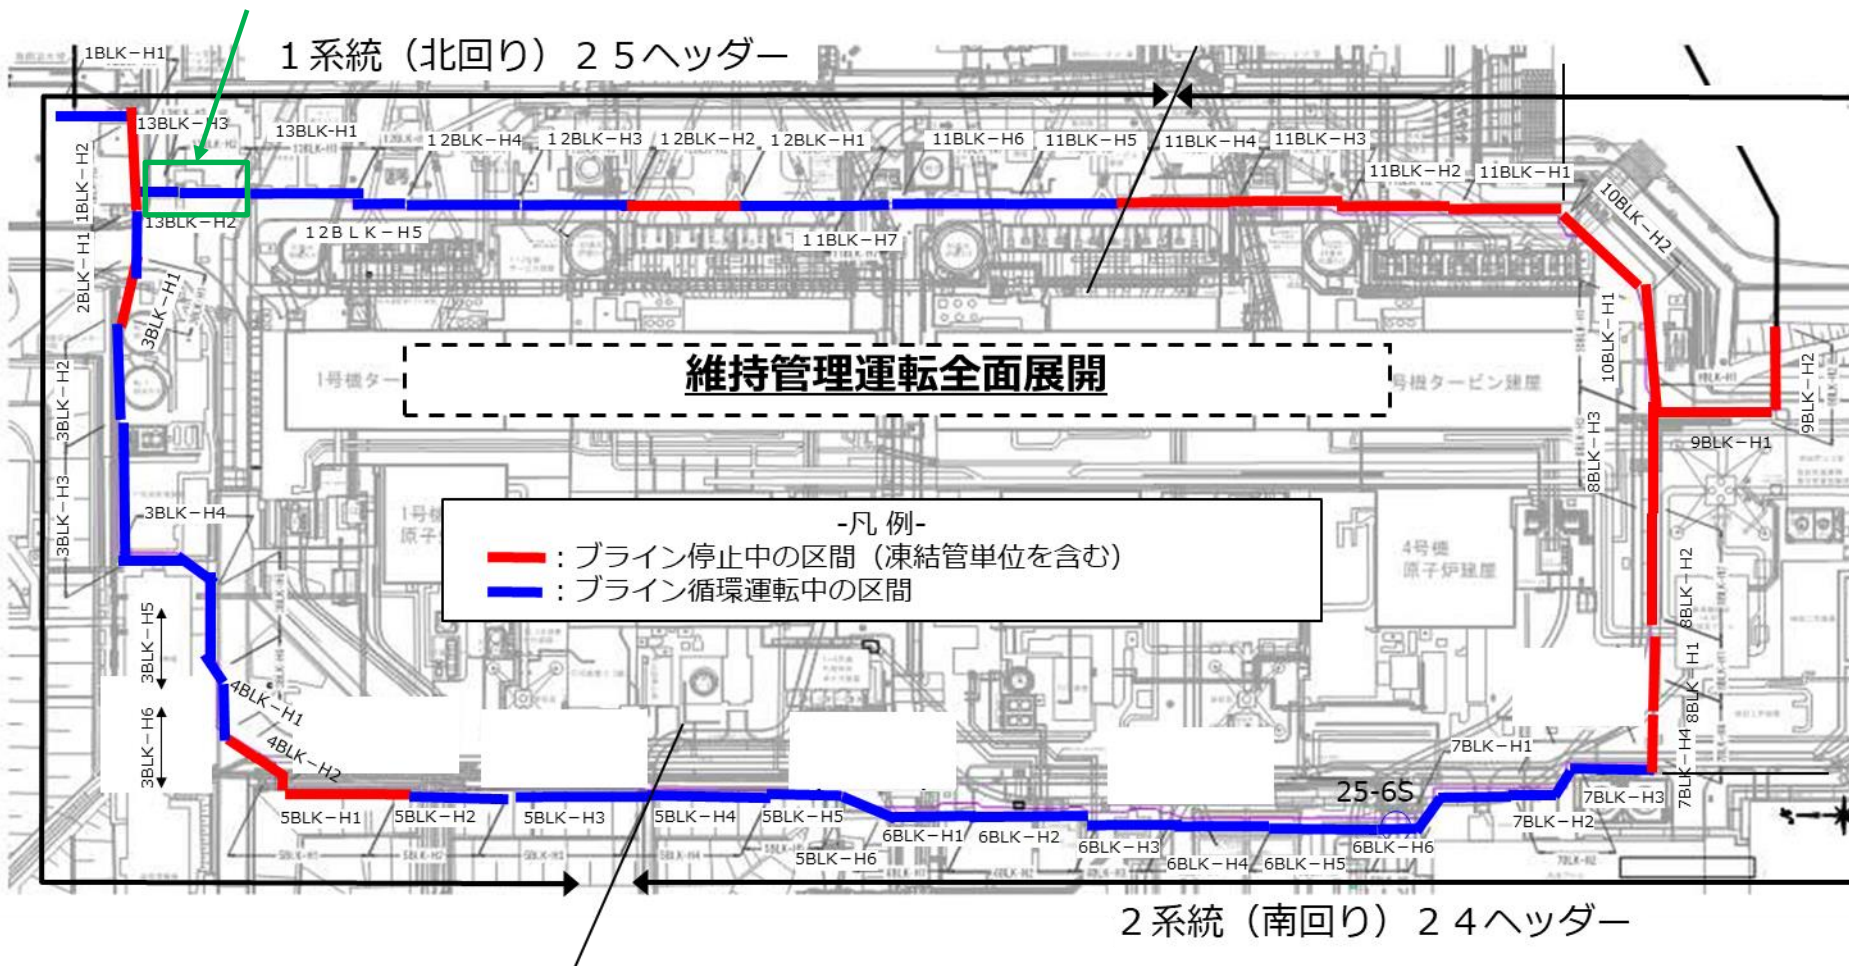
- 維持管理運転対象全49ヘッダー管（北回り1系統25ヘッダー、南回り2系統24ヘッダー）のうち21ヘッダー管（北側3，東側6，南側7，西側1）にてブライン停止中。

13BLK-H2：間引き運転併用（2025.1.10～）

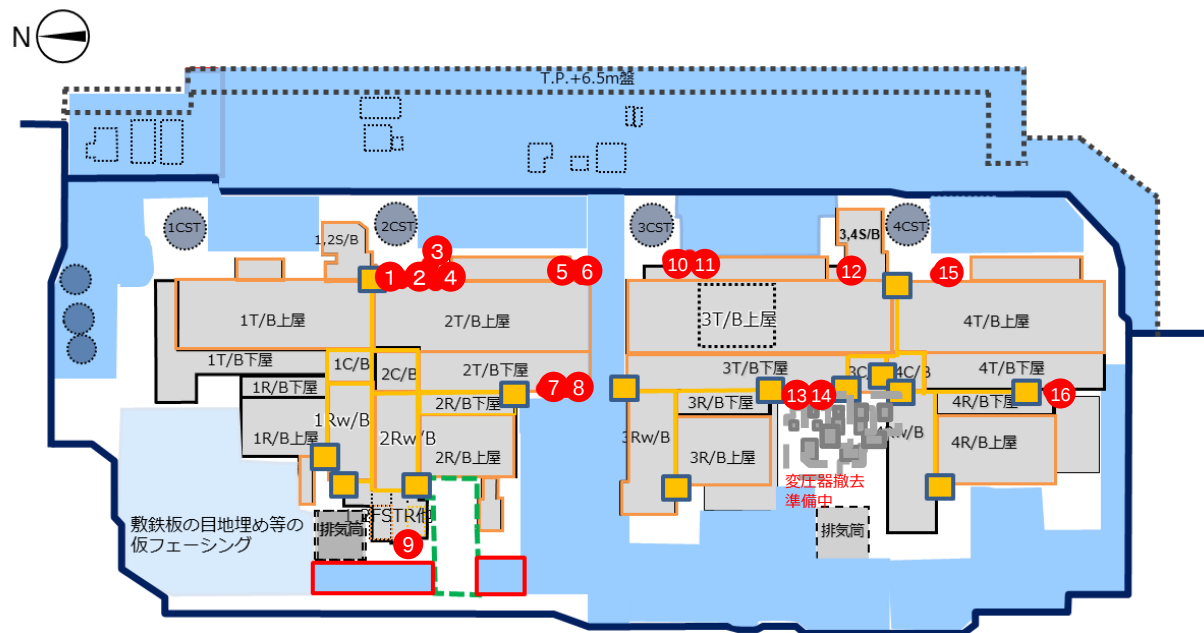
# 【参考3-1】 1-4号機建屋深部（T.P.+2m以下）建屋外壁貫通部一覧

流入量の多い3号機タービン建屋の対策を優先している。

- 深部（T.P.+2m以下）建屋外壁貫通部（16箇所）  
海水配管トレンチ（閉塞済み）含む  
2号機：9箇所、3号機：5箇所、4号機：2箇所
- 建屋間ギャップ端部（外壁境界部）（14箇所）
