1 汚染水対策

参考資料 1/6
2025年5月29日
廃炉・汚染水・処理水対策チーム合同
事務局会議

参考資料 3/6
2025年5月29日
廃炉・汚染水・処理水対策チーム合同
事務局会議

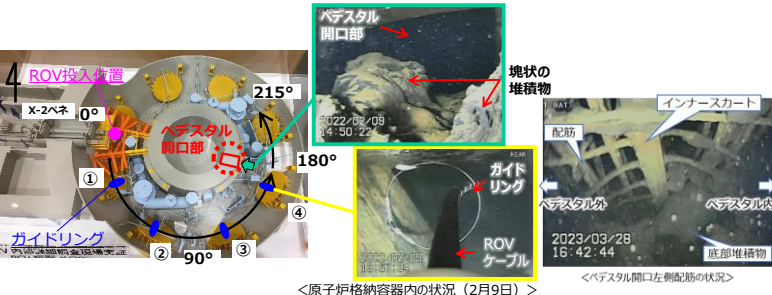
・2022年2月に、調査を円滑に進める装置である「ガイドリング」を取付。2023年3月28日よりROV-A2によるペDESTAL内の調査を開始し、ペDESTAL内側の基礎部において一部配筋が露出していることを確認。ペDESTALの健全性に関しては、過去IRIDで実施した耐震性評価より、ペDESTALが一部欠損していても重大なリスクはないと評価しているが、現時点の情報は部分的なものであるため、可能な限り多くの情報取得をすべく、引き続き調査を継続し評価していく。

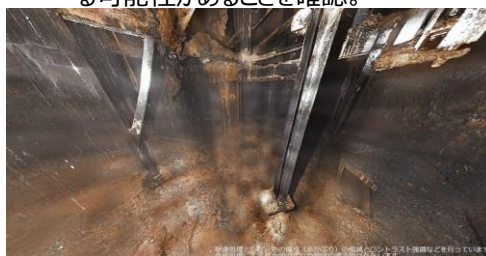
ペDESTAL底部の状況 (パノラマ合成処理後)

・2018年1月、ペDESTAL内プラットホーム下の調査を実施。取得した画像を分析した結果、燃料デブリを含むと思われる堆積物がペDESTAL底部に堆積している状況を確認。堆積物が周囲より高く堆積している箇所が複数あることから、燃料デブリの落下経路が複数存在していると推定。

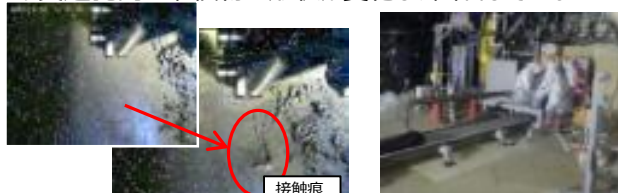
<接触前後の堆積物の状況>

・2020年10月、PCV貫通部 (X-6ベネ) の堆積物接触調査を実施。今回の調査範囲において、接触により貫通孔内の堆積物は形状が変化し、固着していないことを確認。
