# ゼオライト土嚢等処理の進捗状況について

2025年 5月29日

## 1-1. ゼオライト土嚢処理の概要

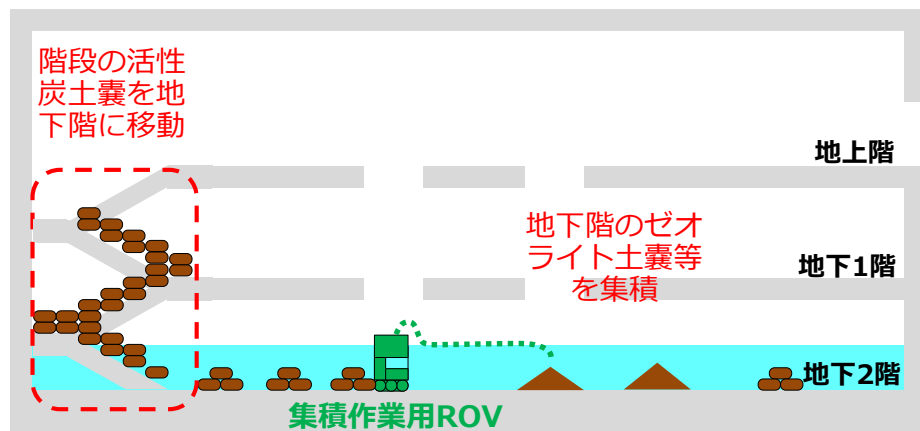
### ステップ① 集積作業

- ✓ ゼオライト土嚢等について、作業の効率化による工期の短縮（完了時期の前倒し）を目的に、容器封入作業の前に集積作業を計画。
- ✓ 集積作業用ROVを地下階に投入し、ゼオライトを吸引し、集積場所に移送する。
- ✓ 活性炭土嚢は、地下階に移動させた後、上記と同様に回収する。

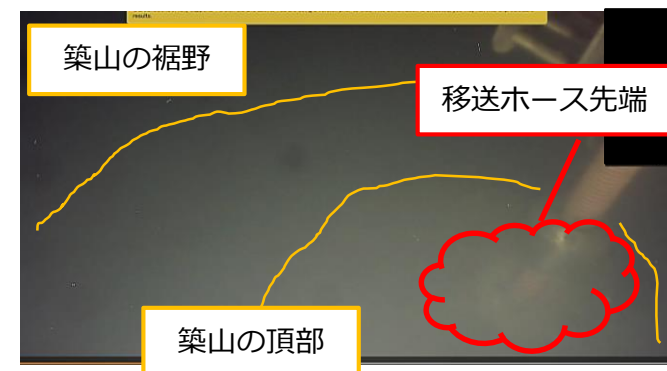
→  
集積の築山の様子

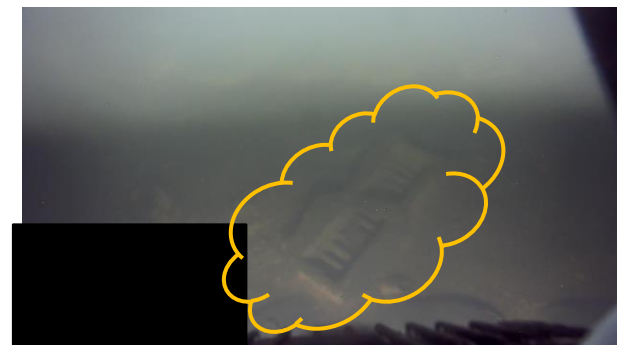
干渉物の例（落下したダクト）  
※移置済

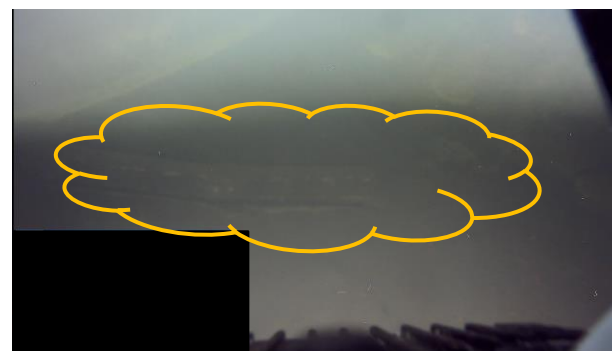
干渉物の例（落下した照明器具）
