1 汚染水対策

参考資料 1/6
2025年8月28日
廃炉・汚染水・処理水対策チーム合同
事務局会議

3 使用済燃料プールからの燃料の取り出し作業

5 放射性固体廃棄物の管理

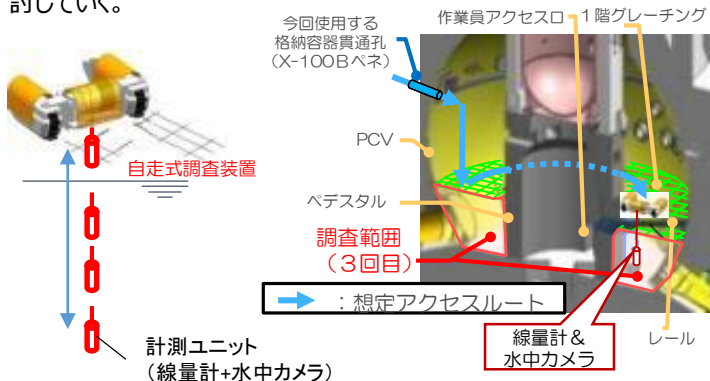
<測定イメージ>

・2017年3月、ペDESTAL外地下階へのデブリの広がり調査するため、自走式調査装置を用いた調査を実施し、PCV底部の状況を初めて撮影。得られた画像データと線量データを元に、PCV内部の状況を継続検討していく。

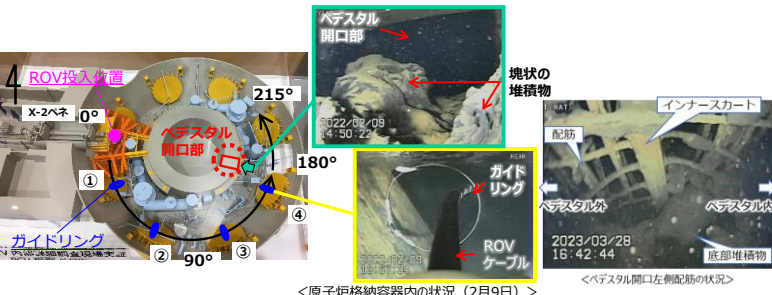
・2022年2月に、調査を円滑に進める装置である「ガイドリング」を取付。2023年3月28日よりROV-A2によるペDESTAL内の調査を開始し、ペDESTAL内側の基礎部において一部配筋が露出していることを確認。ペDESTALの健全性に関しては、過去IRIDで実施した耐震性評価より、ペDESTALが一部欠損していても重大なリスクはないと評価しているが、現時点の情報は部分的なものであるため、可能な限り多くの情報取得をすべく、引き続き調査を継続し評価していく。

<原子炉格納容器内の状況 (2月9日)>

<ペDESTAL開口部左側配筋の状況>

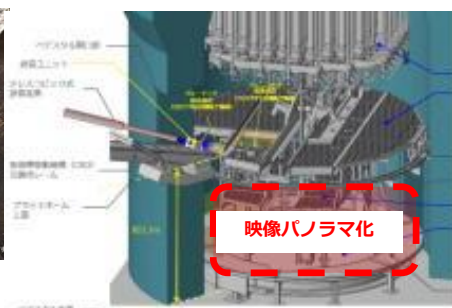
映像パノラマ化

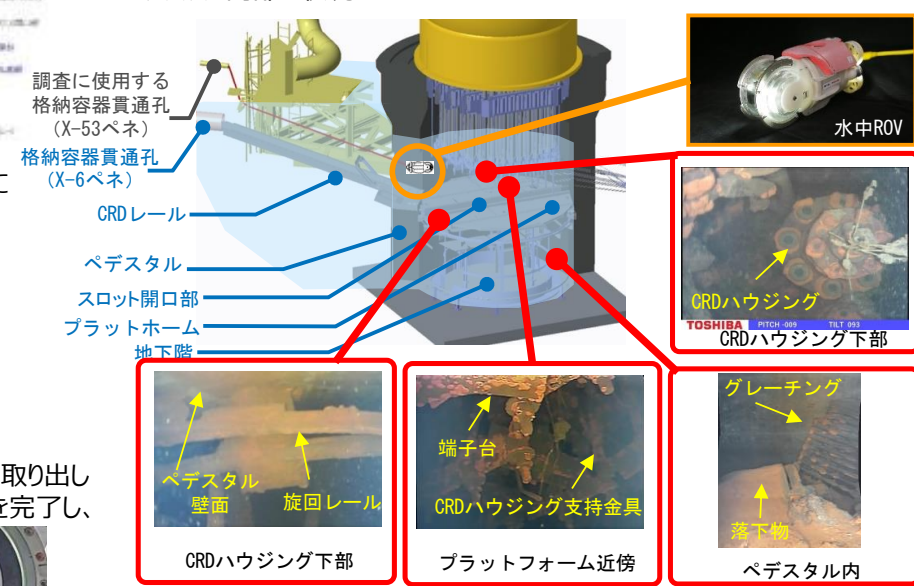
・2017年7月に、水中ROV(水中遊泳式遠隔調査装置)を用いて、ペDESTAL内の調査を実施。調査で得られた画像データの分析を行い、複数の構造物の損傷や炉内構造物と推定される構造物を確認。

・また、調査で得られた映像による3次元復元を実施。復元により、回転式のプラットフォームがレール上から外れ一部が堆積物に埋まっている状況等、構造物の相対的な位置を視覚的に把握することが出来た。

<ペDESTAL内部の状況>

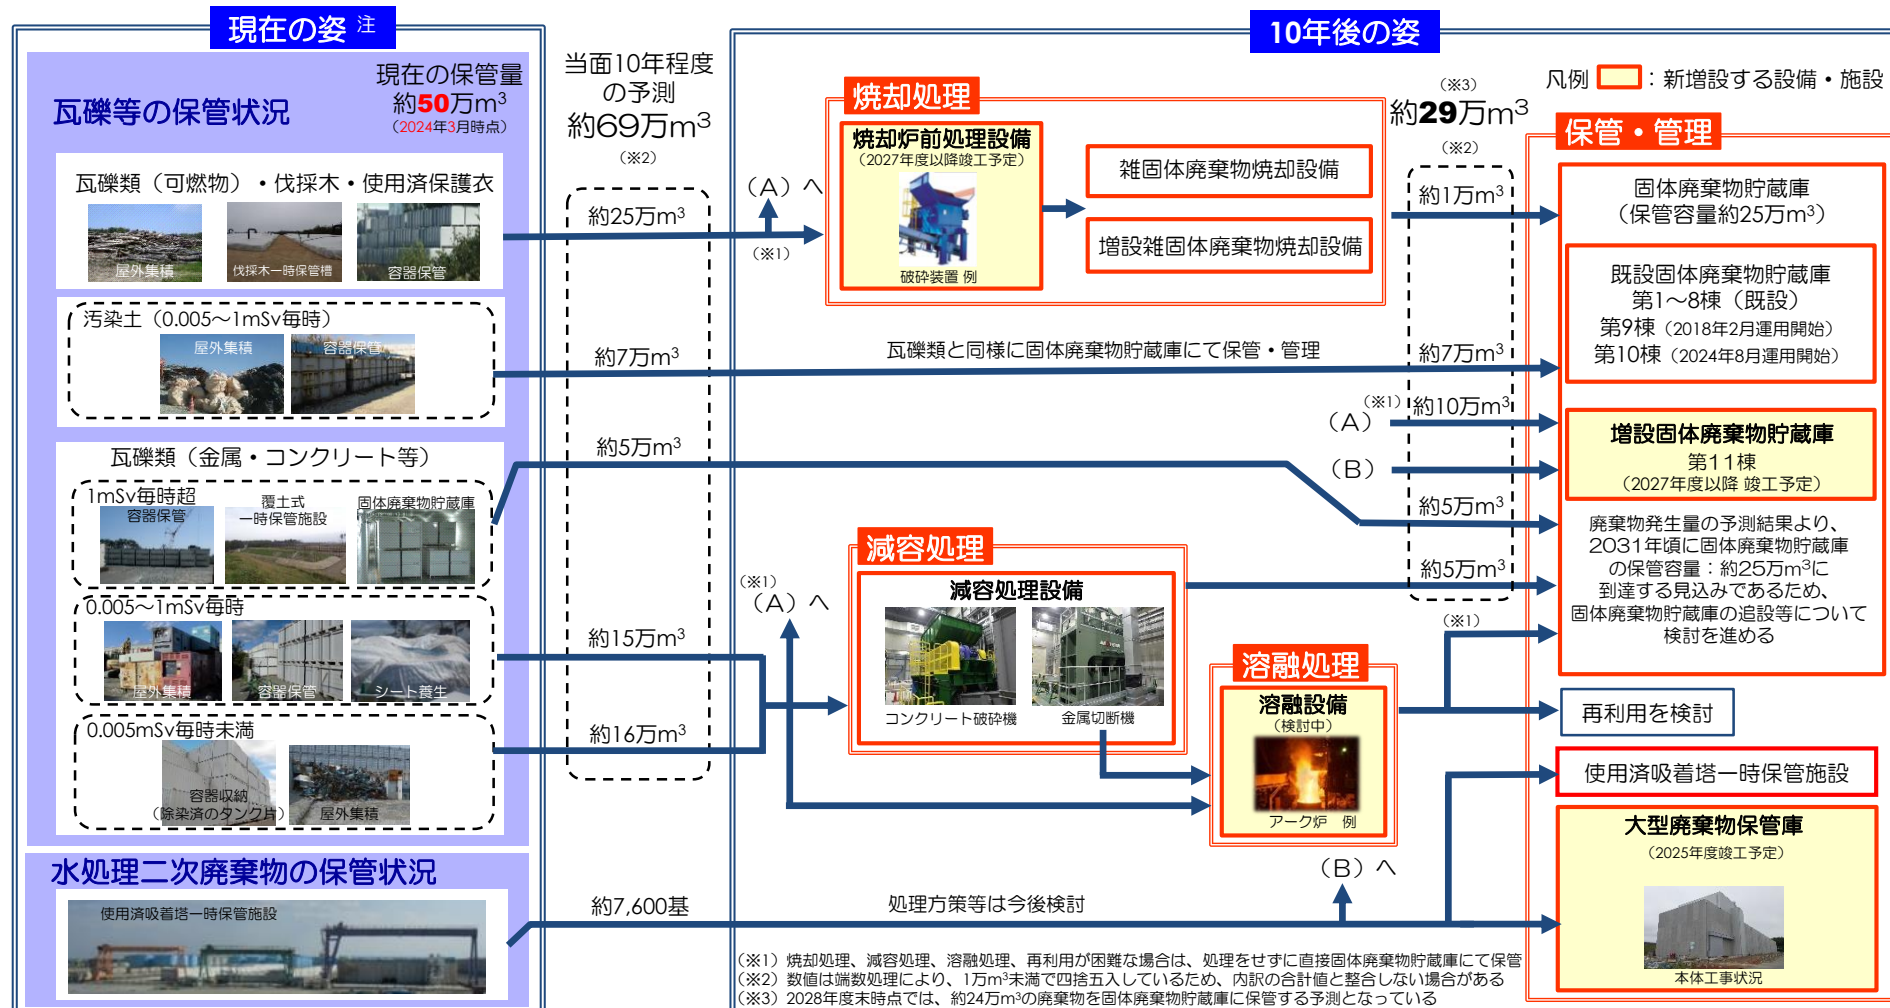
●福島第一原子力発電所の固体廃棄物の保管管理計画（2024年12月版）

注) 現時点で処理・再利用が決まっている焼却前の使用済保護衣類、BGLレベルのコンクリートガラは含んでいない

- 屋内保管への集約および屋外保管の解消により、敷地境界の線量は低減する見通しです。
- 焼却設備の排ガスや敷地境界の線量を計測し、ホームページ等にて公表しています。
