建屋周辺の地下水位、汚染水発生量の状況

2025年 8月 28日

東京電力ホールディングス株式会社

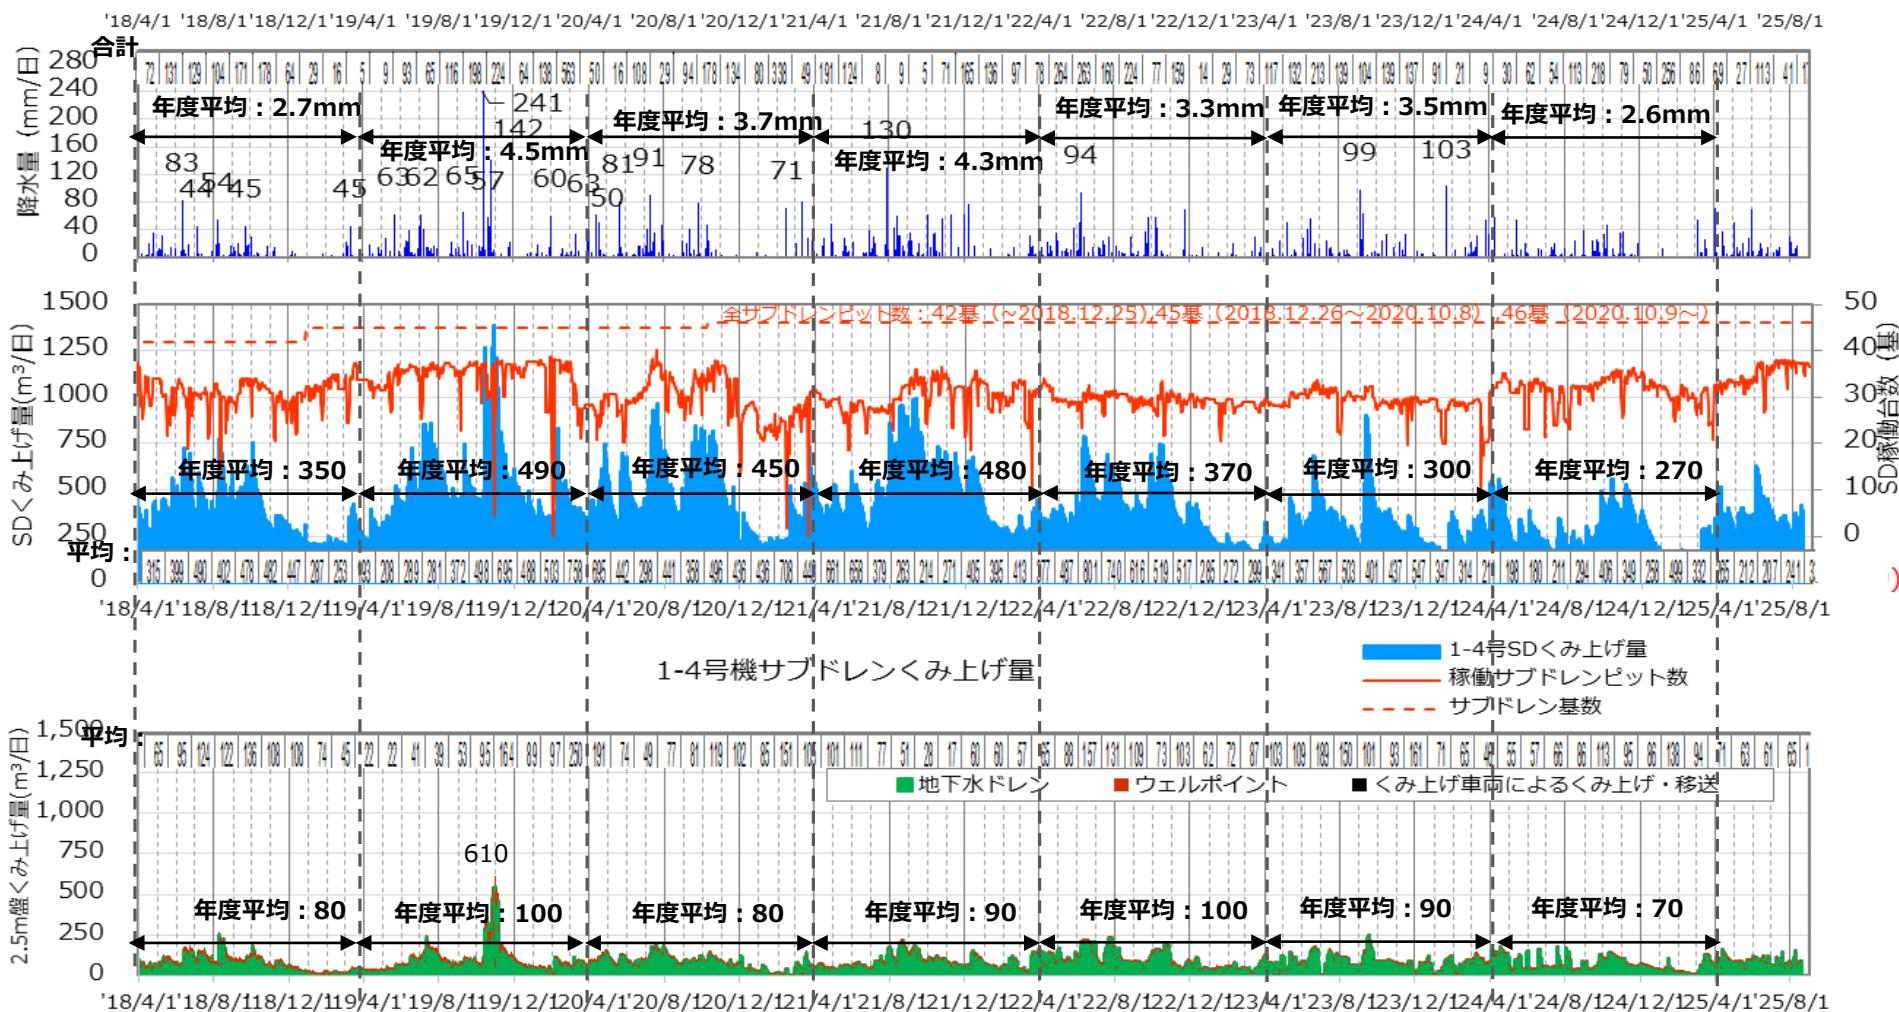
1-2. サブドレン・護岸エリアのくみ上げ量の推移

- 1-4号機サブドレンは、降水量に応じて、くみ上げ量が変動している状況である
- T.P.+2.5m盤くみ上げ量は、T.P.+2.5m盤エリアのフェーシングが完了しており、安定的なくみ上げ量で推移している状況である

※年度平均値は、降水量を除き10m³単位で四捨五入

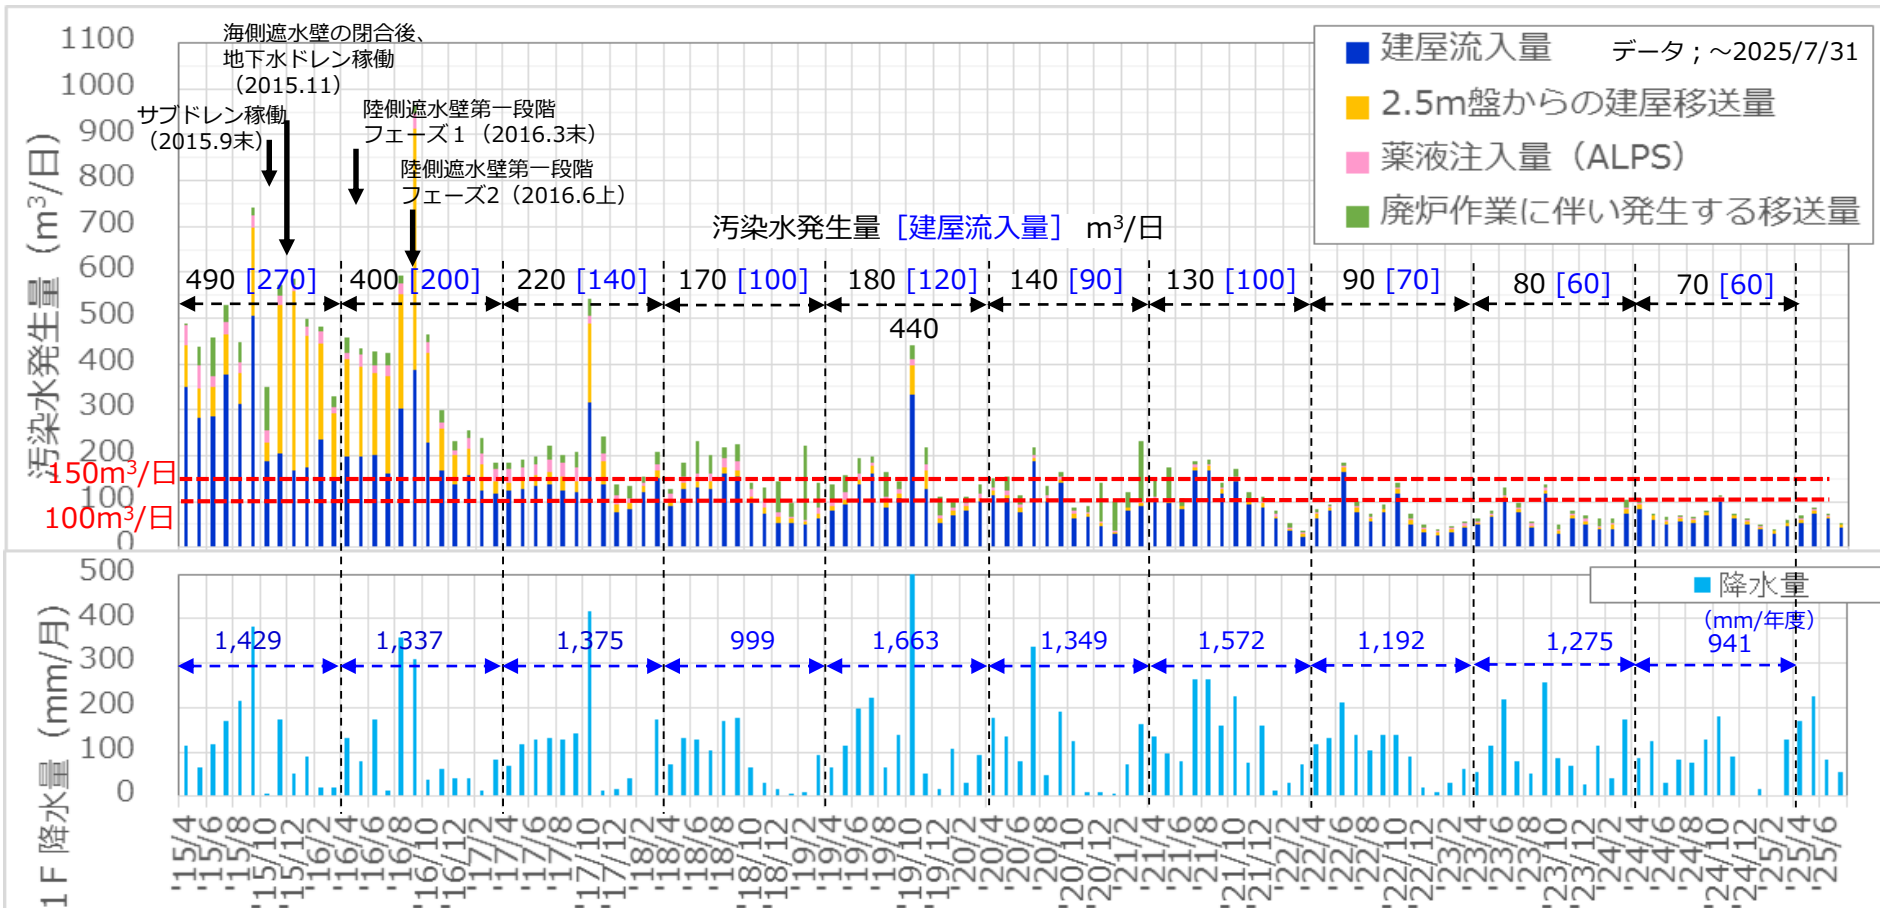
2. 汚染水発生量の推移

- 2024年度：継続的な汚染水対策に加えて、降雨量が約940mmと少なかったこともあり、汚染水発生量（年度平均）は約70m³/日と既往最小となり、抑制傾向が複数年にわたり継続して確認される。
- 2025年7月は、降雨量が56mm（平年182mm）であり、建屋流入量（月平均）は約40m³/日、汚染水発生量（月平均）は約50m³/日で推移している。

注) 2017.1までの汚染水発生量（貯蔵量増加量）は、建屋滞留水増減量（集中ラド含む）と各タンク貯蔵増減量より算出しており、気温変動の影響が大きいいため、2017.2以降は上表の凡例に示す発生量の内訳を積み上げて算出する方法に見直している。よって、2017.1までの発生量の内訳は参考値である。

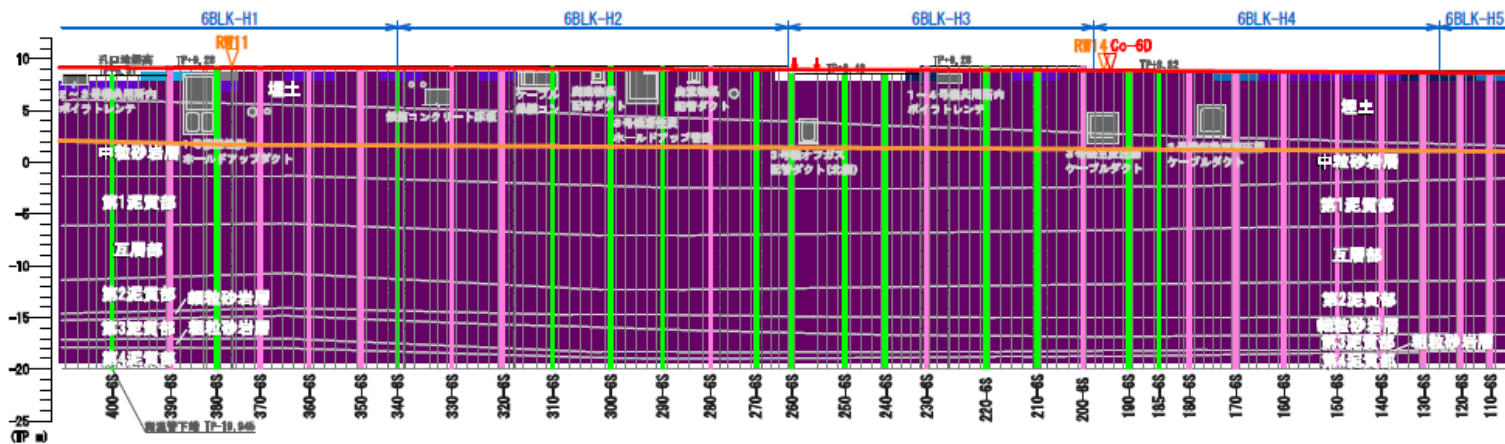
(3) 3,4号機山側 (西側から望む)

【参考 1-3】 地中温度分布図 (3・4号機西側)

(温度は8/19 7:00時点のデータ)

←北 (至: (2)1,2号機山側)

→南 (至: (4)4号機南側)

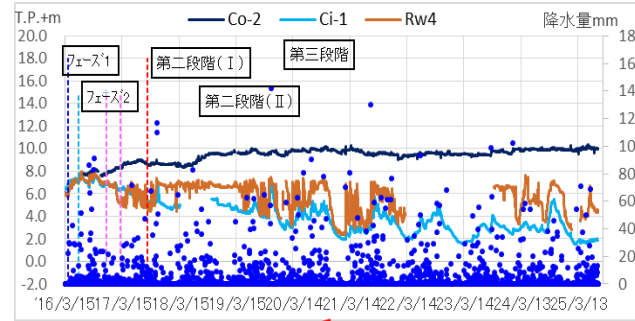
【参考2-2】 地下水位・水頭状況（中粒砂岩層 山側①）

※RW4は、2023/3/29~2023/9/20の期間は計器故障
2025/2/3~ 水位計設置位置変更により欠測

※RW5は、2025/1/4~ 水位計設置位置変更により欠測
