# 2号機 PCV内部調査・試験的取り出し作業の状況

2025年8月28日

# 1. PCV内部調査及び試験的取り出しの計画概要

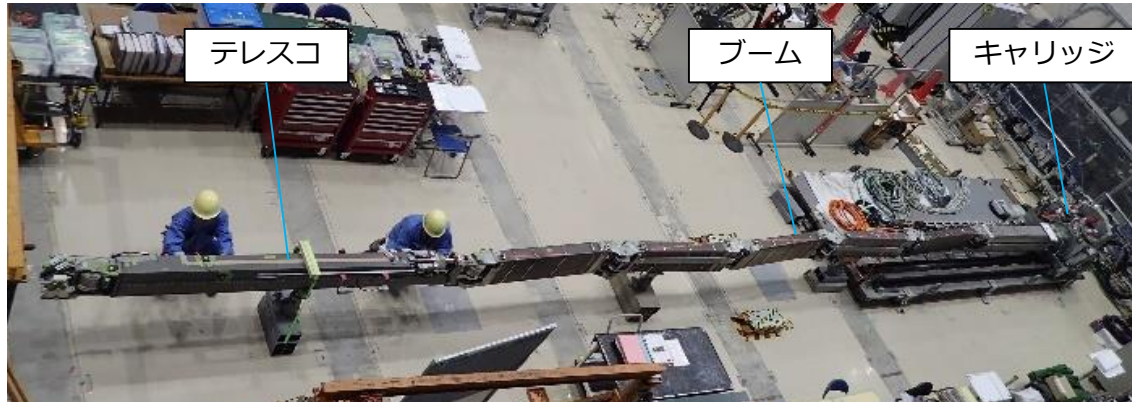
アーム組立状況

- ・ アームの内部ケーブル交換作業が完了し、ロボットアームの全体点検（メンテナンス）が予定通り完了
- ・ 引き続き、全体点検（メンテナンス）後の動作確認を実施中
