# 1 汚染水対策

参考資料 1/6  
2025年9月25日  
廃炉・汚染水・処理水対策チーム合  
事務局会議

3 使用済燃料プールからの燃料の取り出し作業

●福島第一原子力発電所の固体廃棄物の保管管理計画（2024年12月版）

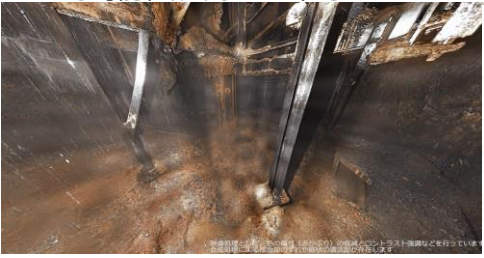
- ・2017年1月に、格納容器貫通部からカメラを挿入し、ロボットが走行するレールの状況を確認。一連の調査で、ベデスタル内のグレーチングの脱落や変形、ベデスタル内に多くの堆積物があることを確認。
- ・2018年1月、ベデスタル内プラットホーム下の調査を実施。取得した画像を分析した結果、燃料デブリを含むと思われる堆積物がベデスタル底部に堆積している状況を確認。堆積物が周囲より高く堆積している箇所が複数あることから、燃料デブリの落下経路が複数存在していると推定。
- ・2019年2月、ベデスタル底部及びプラットホーム上の堆積物への接触調査を実施し、小石状の堆積物を把持して動かせること、把持できない硬い岩状の堆積物が存在する可能性があることを確認。

ベデスタル底部の状況（パノラマ合成処理後）

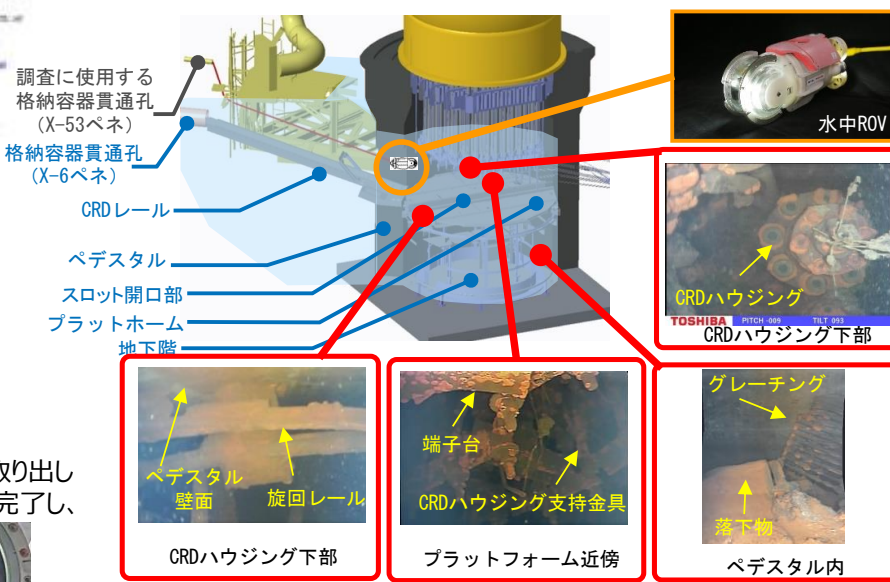
- ・2014年10月、PCV内部調査用に予定しているPCV貫通部（X-53ペネ）の水没確認を遠隔超音波探傷装置を用いて調査を実施し、水没していないことを確認。
- ・2015年10月、PCV内を確認するため、X-53ペネから格納容器内部へ調査装置を入れ、映像、線量、温度の情報を取得、内部の滞留水を採取。格納容器内の構造物・壁面に損傷は確認されず、水位は推定値と一致しており、内部の線量は他の号機に比べて低いことを確認。
- ・2017年7月に、水中ROV(水中遊泳式遠隔調査装置)を用いて、ベデスタル内の調査を実施。調査で得られた画像データの分析を行い、複数の構造物の損傷や炉内構造物と推定される構造物を確認。
- ・また、調査で得られた映像による3次元復元を実施。復元により、旋回式のプラットホームがレール上から外れ一部が堆積物に埋まっている状況等、構造物の相対的な位置を視覚的に把握することが出来た。

＜ベデスタル内部の状況＞
