# ゼオライト土嚢等処理の進捗状況について

2025年 9月25日

東京電力ホールディングス株式会社

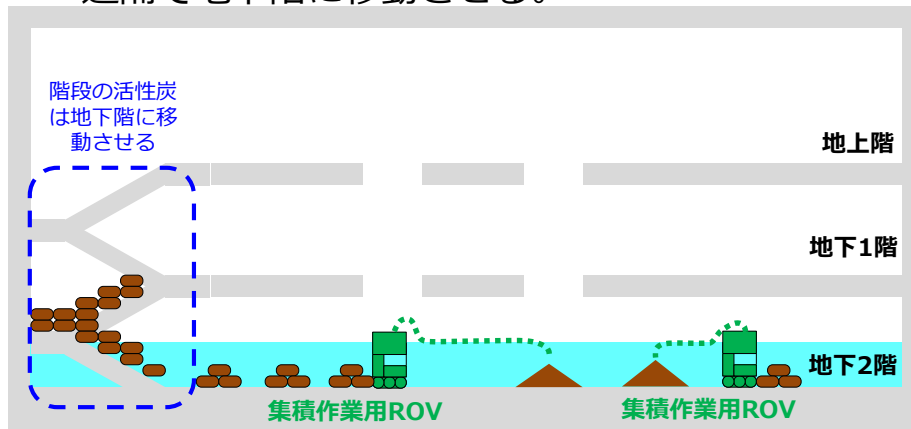
## ステップ① 集積作業

- ✓ ゼオライト土囊等について、作業の効率化による工期の短縮（完了時期の前倒し）を目的に、容器封入作業の前に集積作業を計画。
- ✓ 集積作業用ROVを地下階に投入し、ゼオライトを吸引し、集積場所に移送する。
- ✓ 階段に敷設されている活性炭は、水流を用いて、遠隔で地下階に移動させる。

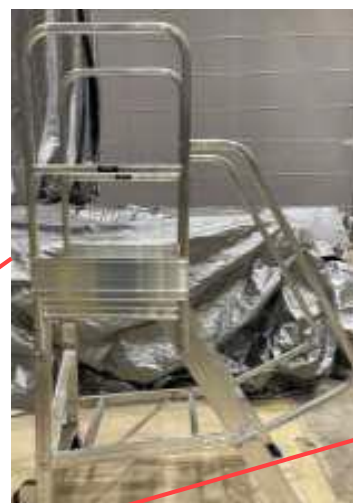
作業階段（同様の型を撮影）

- “作業階段”については、重量があるために上記のSROVは使えないが、上部に開口部があるため、地上階からフックで引っ掛け、水上に持ち上げる。

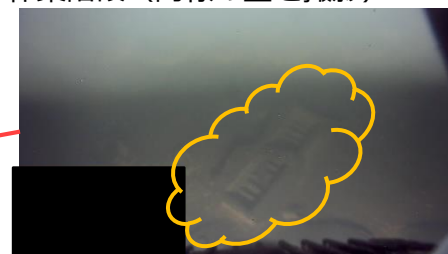
干渉物の例（落下したダクト）  
※移動済

- 蛍光灯カバー・ダクト・足場板などの軽量の長尺物（20個程度）の移動は、SROV※が治具を用いて移動。なお、落下した空調ダクトの一部については、既に1F現場での移動作業実績がある。
- SROVが長尺の干渉物に近づき、治具を下ろして対象をつかむ。浮力（風船）で持ち上げ、移動した後、下ろす。

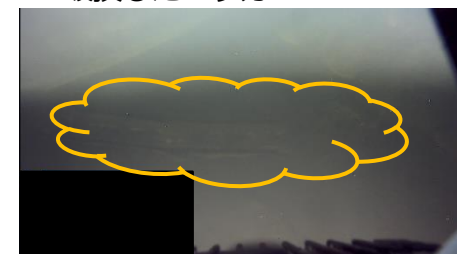
干渉物の例（落下した照明器具）

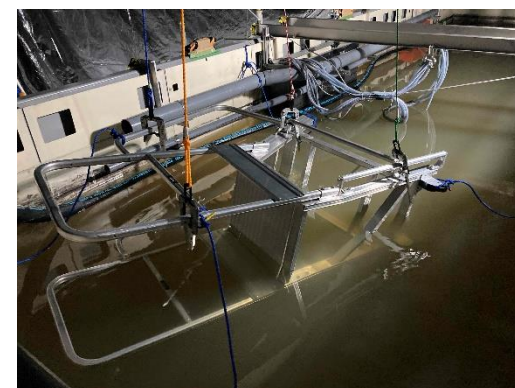
モックアップ実施状況

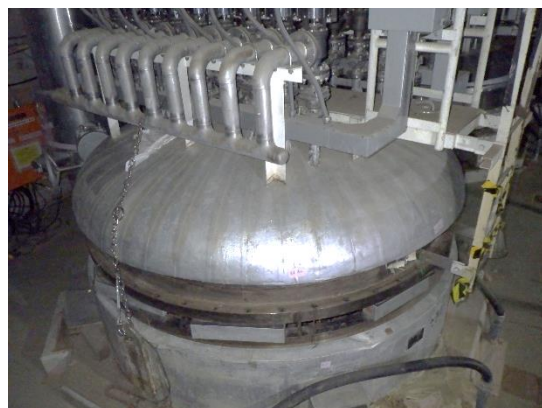
※ ①～③に示す機器は地上階から地下階に渡って設置されている大型機器であり、写真は地上階で撮影した頂部を示す。

①セラミックフィルタの状況※

- 容器封入作業は、地上階での作業スペース確保、また耐床荷重確保の観点から、事故前の既存大型機器※を撤去することが必要。
- 周囲には集積作業用の架台や事故後に設置された滞留水移送配管がある等、作業スペースが十分に取れないことや、吊り治具の紛失等の理由で、事故前と同様の工法を適用できないことから、安全を優先した慎重な取り外し作業が必要。
- また、滞留水移送配管については一部リルートする作業もあり、作業輻輳を避けた現場調整を実施していく。

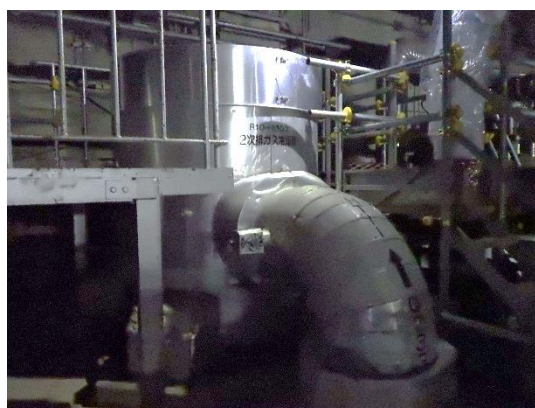
②排ガス冷却器の状況※

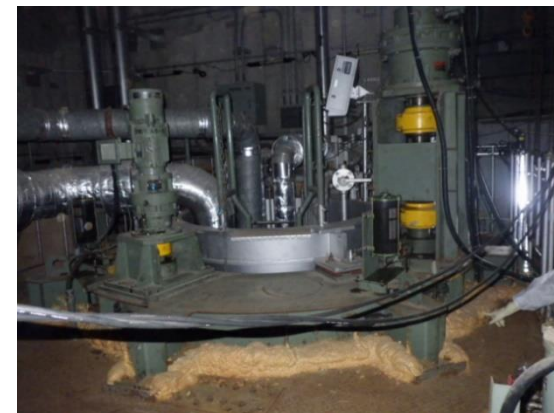
③高温焼却炉の状況※

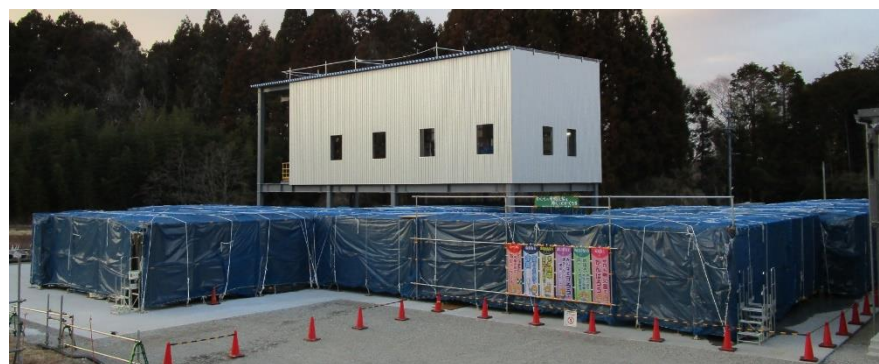
←モックアップ施設の設置状況  
水槽は暗闇環境を模擬するために暗幕を設置
