# 1 汚染水対策

参考資料 1/6  
2025年11月27日  
廃炉・汚染水・処理水対策チーム会合  
事務局会議

### 3 使用済燃料プールからの燃料の取り出し作業

参考資料 3/6  
2025年11月27日  
廃炉・汚染水・処理水対策チーム会合  
事務局会議

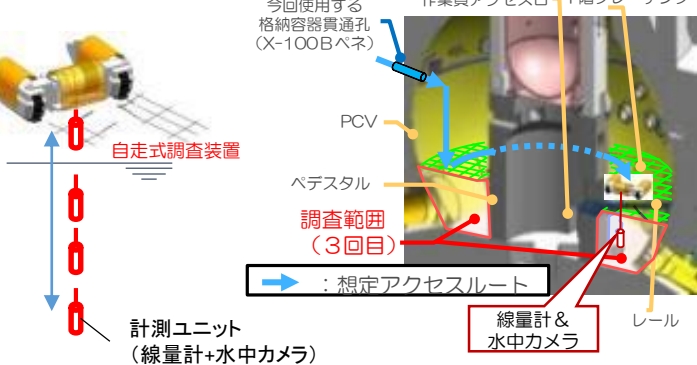
- ・2015年4月に、狭隘なアクセス口(内径φ100mm)から調査装置を格納容器内に進入させ、格納容器1階内部の映像、空間線量等の情報を取得。
- ・2017年3月、ベデスタル外地下階へのデブリの広がりを調査するため、自走式調査装置を用いた調査を実施し、PCV底部の状況を初めて撮影。得られた画像データと線量データを元に、PCV内部の状況を継続検討していく。

＜測定イメージ＞

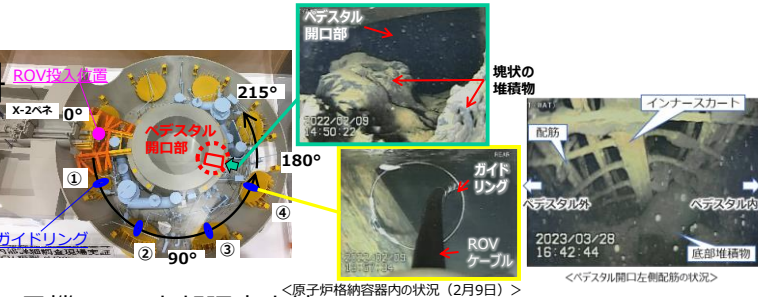
- ・2022年2月に、調査を円滑に進める装置である「ガイドリング」を取付。2023年3月28日よりROV-A2によるベデスタル内の調査を開始し、ベデスタル内側の基礎部において一部配筋が露出していることを確認。ベデスタルの健全性に関しては、過去IRIDで実施した耐震性評価より、ベデスタルが一部欠損していても重大なリスクはないと評価しているが、現時点の情報は部分的なものであるため、可能な限り多くの情報取得をすべく、引き続き調査を継続し評価していく。

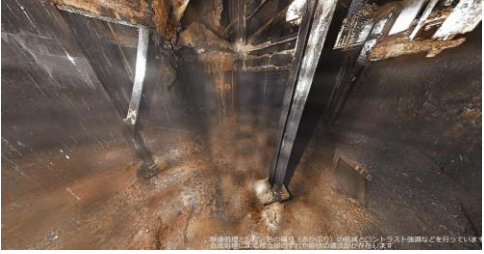
- ・2017年1月に、格納容器貫通部からカメラを挿入し、ロボットが走行するレールの状況を確認。一連の調査で、ベデスタル内のグレーチングの脱落や変形、ベデスタル内に多くの堆積物があることを確認。
- ・2018年1月、ベデスタル内プラットホーム下の調査を実施。取得した画像を分析した結果、燃料デブリを含むと思われる堆積物がベデスタル底部に堆積している状況を確認。堆積物が周囲より高く堆積している箇所が複数あることから、燃料デブリの落下経路が複数存在していると推定。
- ・2019年2月、ベデスタル底部及びプラットホーム上の堆積物への接触調査を実施し、小石状の堆積物を把持して動かせること、把持できない硬い岩状の堆積物が存在する可能性があることを確認。

ベデスタル底部の状況（パノラマ合成処理後）
