# 建屋周辺の地下水位、汚染水発生量の状況

2025年 11月 27日

東京電力ホールディングス株式会社

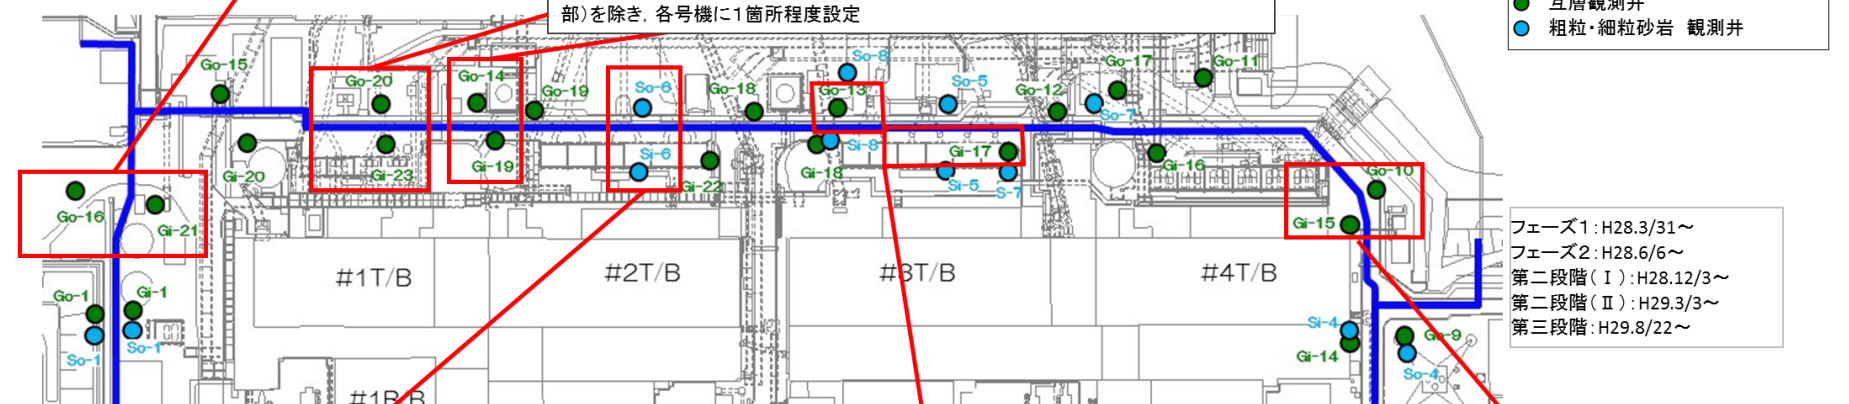
# 【参考2-4】地下水位・水頭状況（互層、細粒・粗粒砂岩層水頭 海側）

※Gi-23は、2022/2/20~  
2024/6/25の期間は、計器故障

海側互層、細粒・粗粒砂岩のグルーピングは、非凍結箇所(各号機海水配管トレンチ下部)を除き、各号機に1箇所程度設定

※Gi-15は、2022/7/4~2024/6/25期間は、計器故障
