# 1号機燃料取り出しに向けた工事の進捗について

2025年11月27日

東京電力ホールディングス株式会社

# 1. 燃料取り出し計画の概要

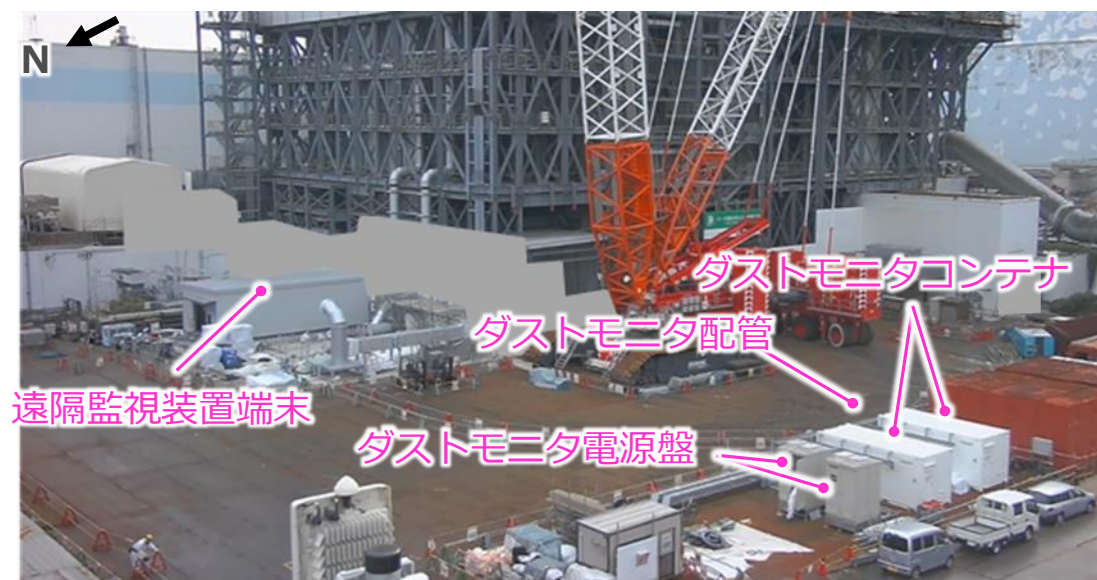
1号機原子炉建屋北西ヤード（撮影：2025年11月13日）

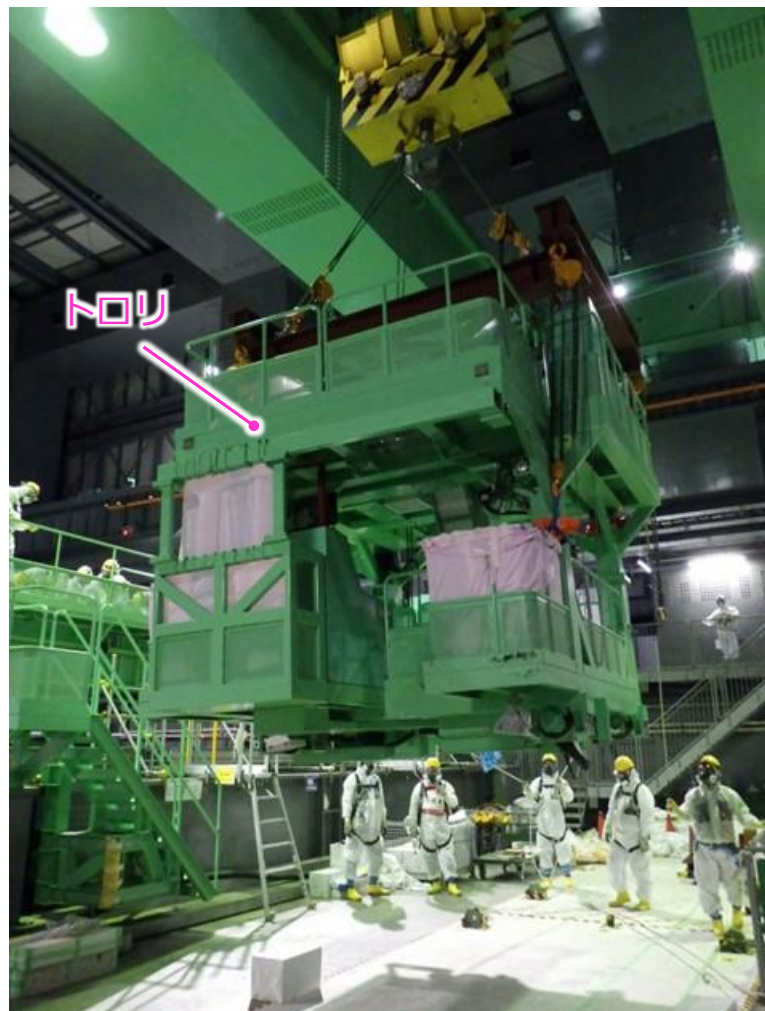
トロリ吊り上げ（撮影：2025年11月12日）

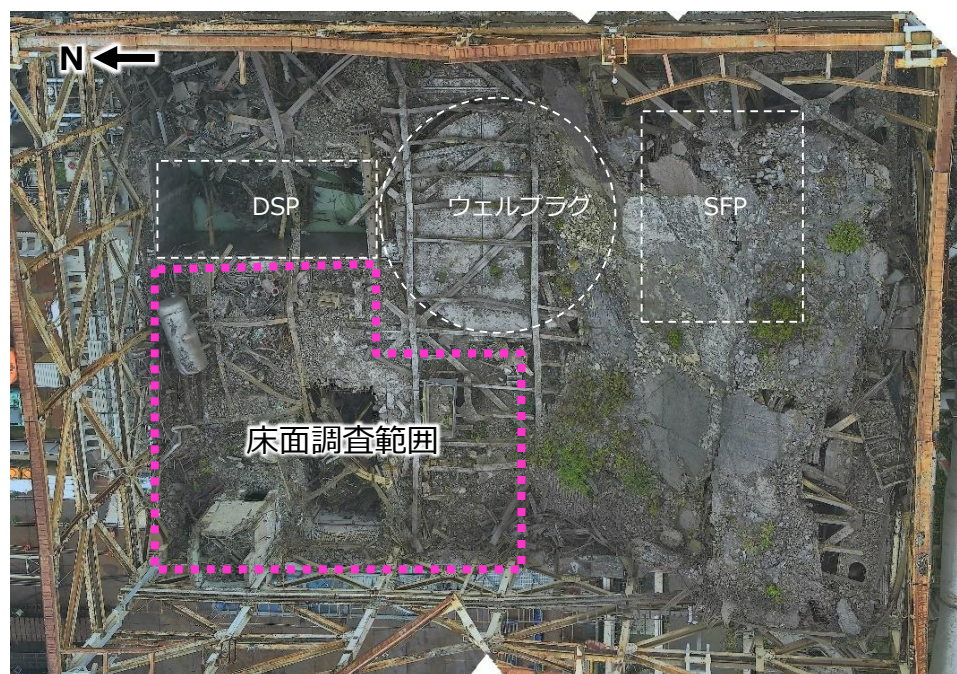
オペフロ北側床面調査範囲

- 大型カバー完成後に行うガレキ撤去は、オペフロ南側に堆積しているガレキをオペフロ北側に一度仮置きし、分割や集積を行ったのち、カバー外へ搬出する計画である。
- ガレキ撤去は、大型カバー完成後に実施する計画であるが、上部架構やボックスリングが完成し、オペフロ上のダスト飛散リスクが低減されたことを踏まえ、ガレキ撤去の準備作業としてガレキ撤去計画に資する調査を準備が整い次第開始する。
- オペフロ北側にはガレキ処理用の作業構台や重機を置く必要があるが、床面の状態が十分に確認できていないため、大きな手戻りが発生しないよう、ガレキを整理し床面の調査を行う。

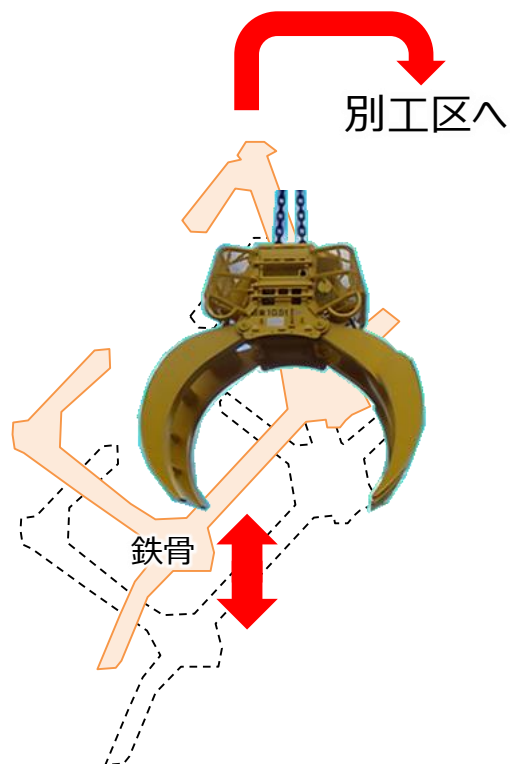
### 把持

グラブフォーク等で部材を少し持ち上げ、  
繋がっている部材がないか確認し、  
その後移動する

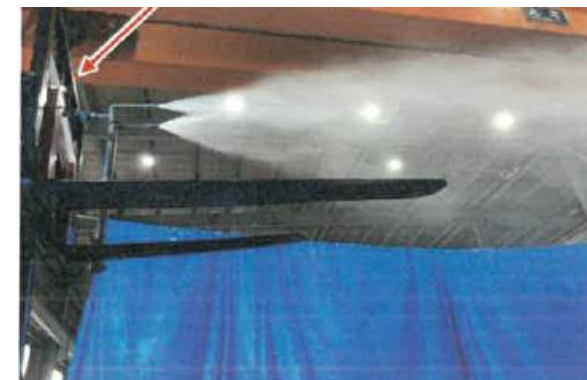
散水設備 噴霧状況

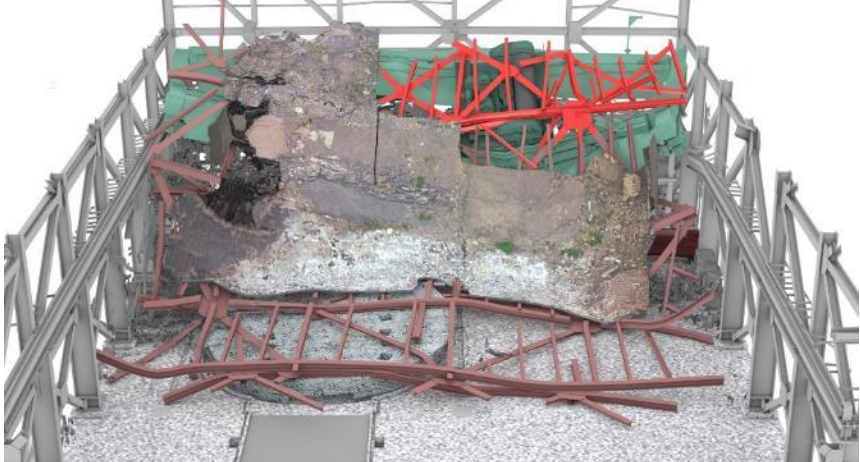
| STEP1 : 外周鉄骨の撤去 | STEP2 : オペフロ北側整備 |
| STEP3 : 屋根スラブの撤去(トバリ上部) | STEP4 : 屋根鉄骨の撤去(トバリ上部) |

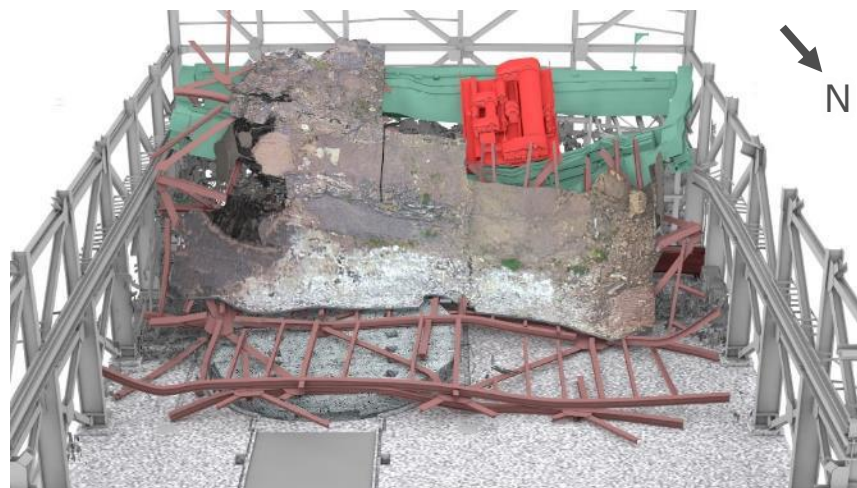
STEP5 : 天クレトロリの撤去
