# 1 汚染水対策

参考資料 1/6  
2025年12月25日  
廃炉・汚染水・処理水対策チーム合  
事務局会議

### 3 使用済燃料プールからの燃料の取り出し作業

参考資料 3/6  
2025年12月25日  
廃炉・汚染水・処理水対策チーム会合  
事務局会議

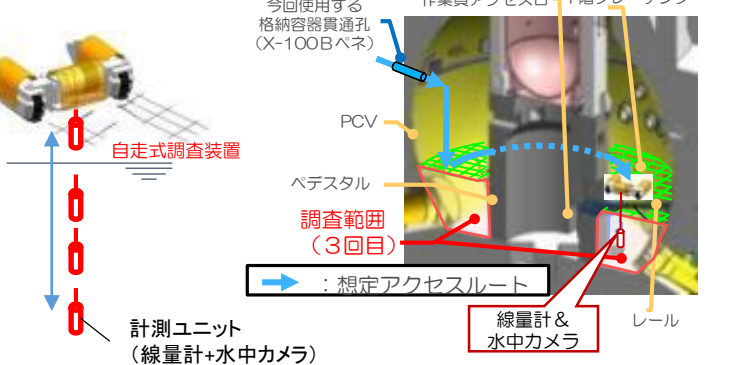
＜測定イメージ＞

- ・2015年4月に、狭隘なアクセス口(内径φ100mm)から調査装置を格納容器内に進入させ、格納容器1階内部の映像、空間線量等の情報を取得。
- ・2017年3月、ベデスタル外地下階へのデブリの広がり进行调查するため、自走式調査装置を用いた調査を実施し、PCV底部の状況を初めて撮影。得られた画像データと線量データを元に、PCV内部の状況を継続検討していく。

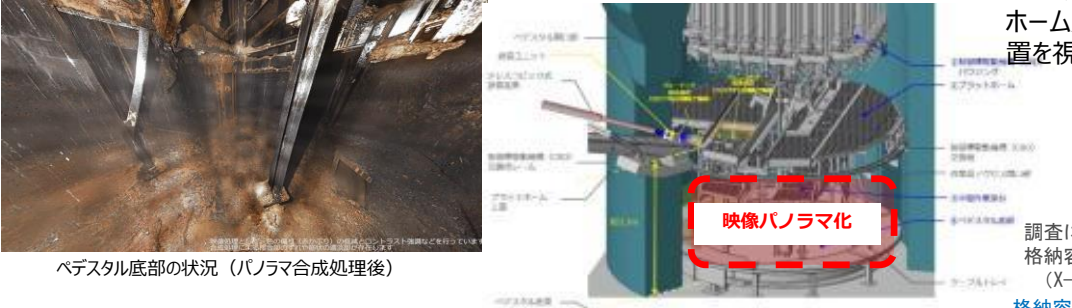
- ・2017年1月に、格納容器貫通部からカメラを挿入し、ロボットが走行するレールの状況を確認。一連の調査で、ベデスタル内のグレーチングの脱落や変形、ベデスタル内に多くの堆積物があることを確認。
- ・2018年1月、ベデスタル内プラットホーム下の調査を実施。取得した画像を分析した結果、燃料デブリを含むと思われる堆積物がベデスタル底部に堆積している状況を確認。堆積物が周囲より高く堆積している箇所が複数あることから、燃料デブリの落下経路が複数存在していると推定。
- ・2019年2月、ベデスタル底部及びプラットホーム上の堆積物への接触調査を実施し、小石状の堆積物を把持して動かせること、把持できない硬い岩状の堆積物が存在する可能性があることを確認。

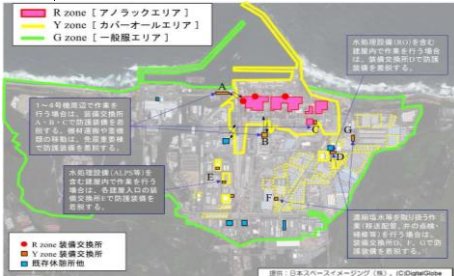
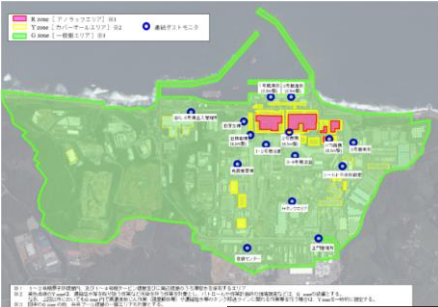
| 2011年（平成23年） | 2012年（平成24年） | 2013年（平成25年） | 2014年（平成26年） | 2015年（平成27年） | 2016年（平成28年） | 2017年（平成29年） | 2018年（平成30年） | 2019年（平成31年/令和元年） | 2020年（令和2年） | 2021年（令和3年） | 2022年（令和4年） | 2023年（令和5年） | 2024年（令和6年）～ |
|---|---|---|---|---|---|---|---|---|---|---|---|---|---|
| | | <div>2013年5月、1～4号機周辺・タンクエリア・ガレキ保管エリアを除くエリアについて、全面マスク着用を省略できるエリアに設定。</div> | | | | <div>2016年3月、放射線防護装備の適正化福島第一原子力発電所敷地内の環境線量低減対策の進捗を踏まえて、1～4号機建屋周辺等の汚染の高いエリアとそれ以外のエリアを区分し、各区分に応じた防護装備の適正化の運用を限定的に開始。</div> | | | <div>2018年5月、構内の約96％のエリアで一般作業服と使い捨て防じんマスクなどの軽装備で作業可能。</div> | | | | |
