# 福島第一原子力発電所5・6号機の現状について

(5・6号機低レベル滞留水他の状況)

2025年12月25日

東京電力ホールディングス株式会社

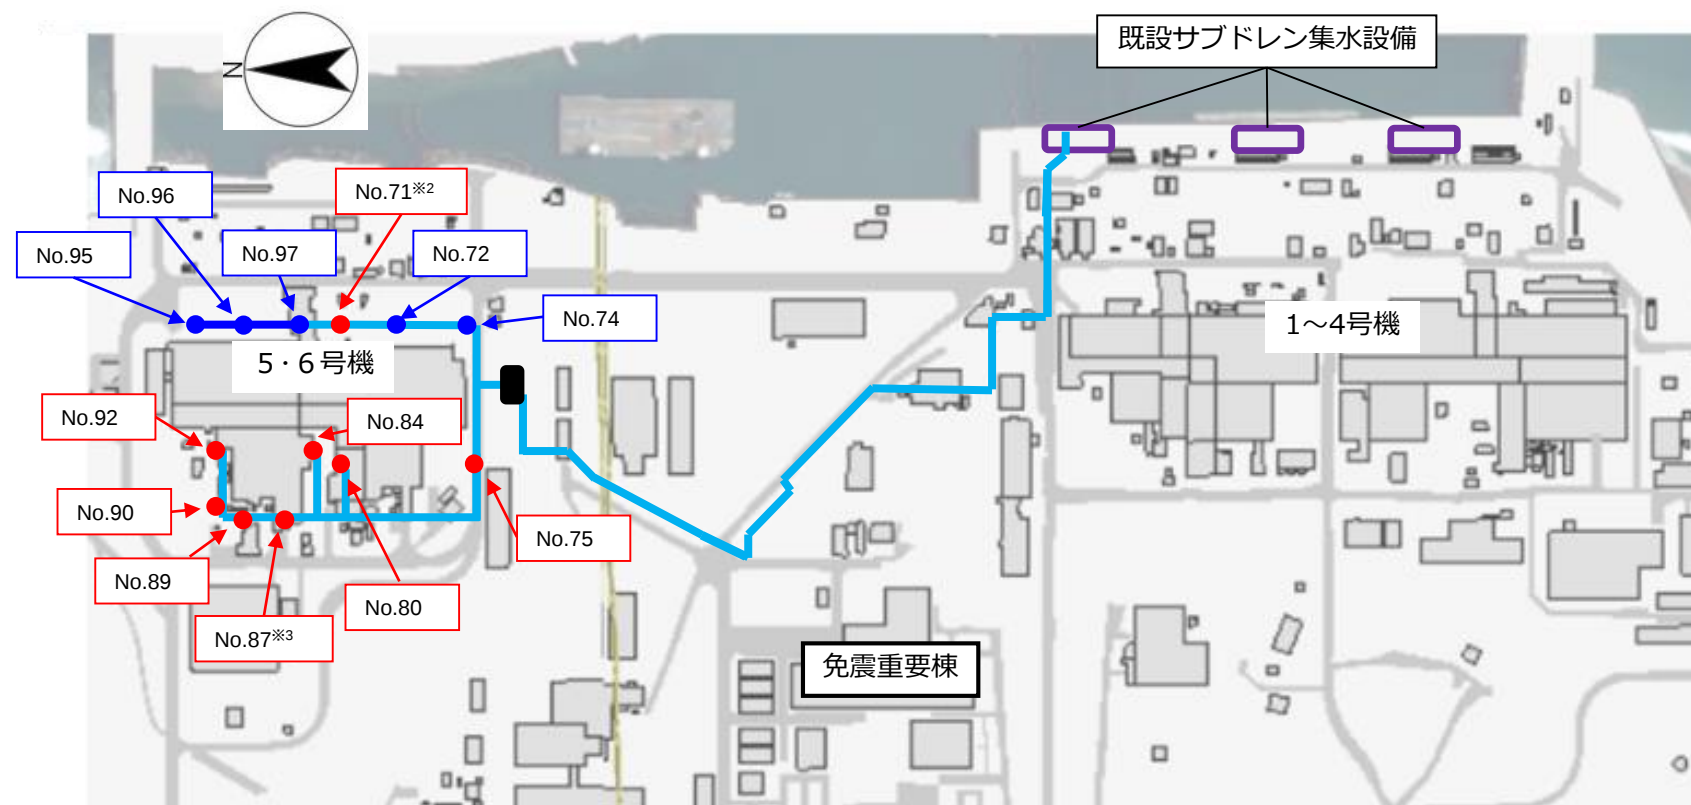
- 5・6号機サブドレン設備は2022年3月28日より運用（移送）を開始し、現在は24時間運転中※1

— : 配管布設ルート（約1,900m）

■ : 中継タンク設置済（2基）

● : 運転中のサブドレンピット・ポンプ(5箇所)

● : 停止中のサブドレンピット・ポンプ(8箇所)  
No. 75, 80, 84, 89, 90, 92  
(ポンプ点検2025年12月1日～12月19日)

※1：汲み上げ量の監視を行いながら、サブドレンピット・ポンプの運転計画を立てている。

※2：渇水期により水位低下が見受けられ運転停止中。水位が回復次第、運転を再開予定である。

※3：地震によりピットの傾きがあり運用停止中。連結しているNo89ピットより地下水の汲み上げをおこなっているため運用上の影響は無い。

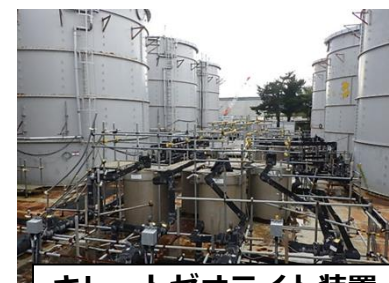
キレートゼオライト装置

| | Aタンク | Bタンク | Cタンク | H・I・J<br>タンク | Dタンク | 油分分離装置 | キレートゼオ<br>ライト装置<br>(浄化装置) | RO装置<br>(淡水化装<br>置) |
| 用途 | 油分分離 | 油分分離 | 建屋～F-1エ<br>リアへの中継<br>タンク | 貯留用 | 貯留用<br>(散水前) | 油分分離 | 滞留水浄化処理 | 滞留水（津波）処理 |

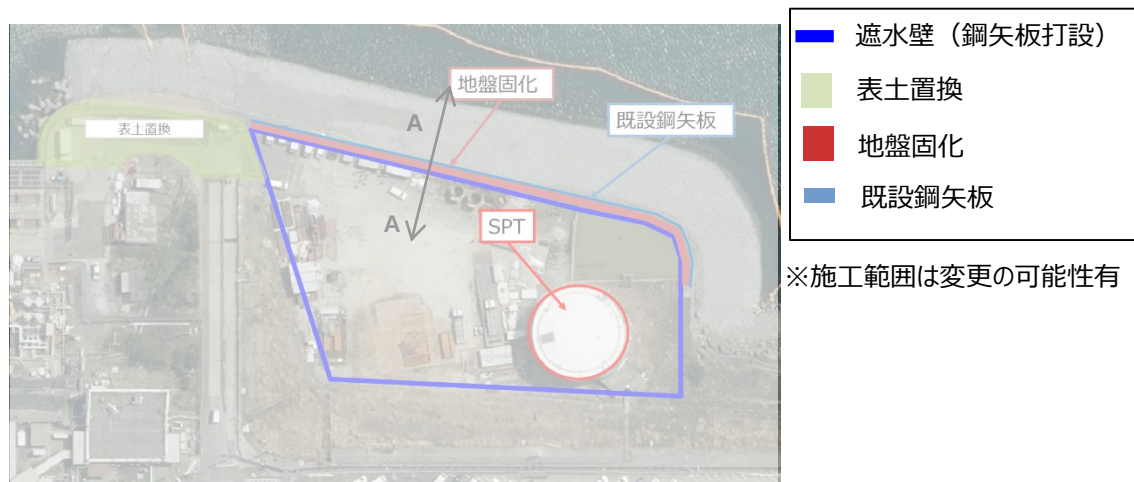
# 重油タンク周辺の油含有土壌対策工事概要

- 地表面から、岩盤層まで新設鋼矢板を打設する。一部区域については表土の油処理を行う。
- 既設護岸と新設鋼矢板の間は、地表面から岩盤層まで地盤固化を行う。  
→鋼矢板打設箇所は海側から3mに設置し、固化範囲は104mである。
- 最終的にアスファルト舗装を行い、封じ込め完了とする。

※泥岩層上部4mを地盤固化し、地表面から2mは埋戻土とする。
