# 建屋周辺の地下水位、汚染水発生量の状況

2026年 1月 29日

東京電力ホールディングス株式会社

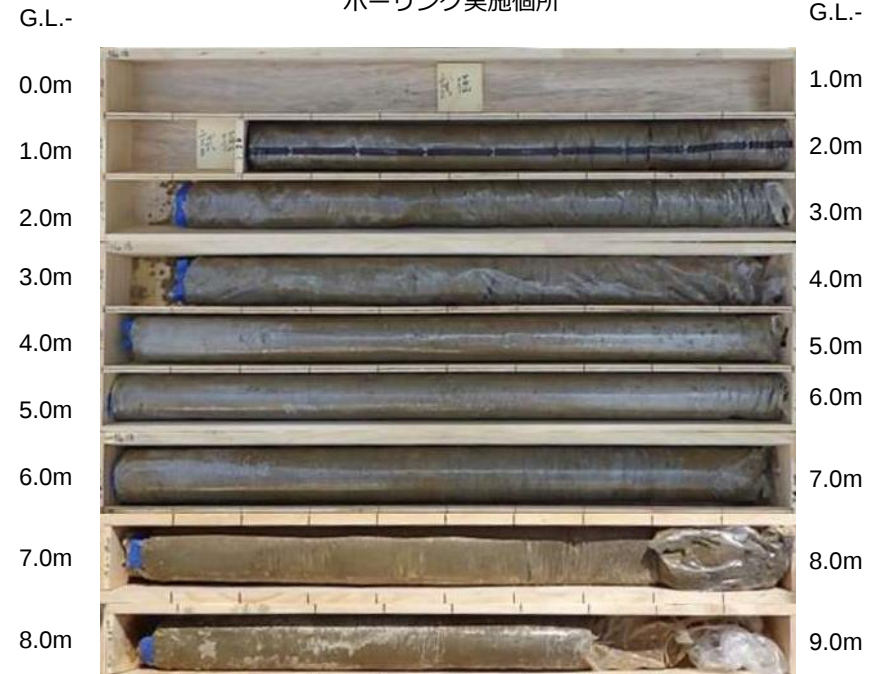
# 【参考5-1】地中線量調査結果 Bor No.25-1-1

最大γ線量：0.0mSV/hr（ボーリング時、コア）、最大β線量0.117mSV/hr（コア）

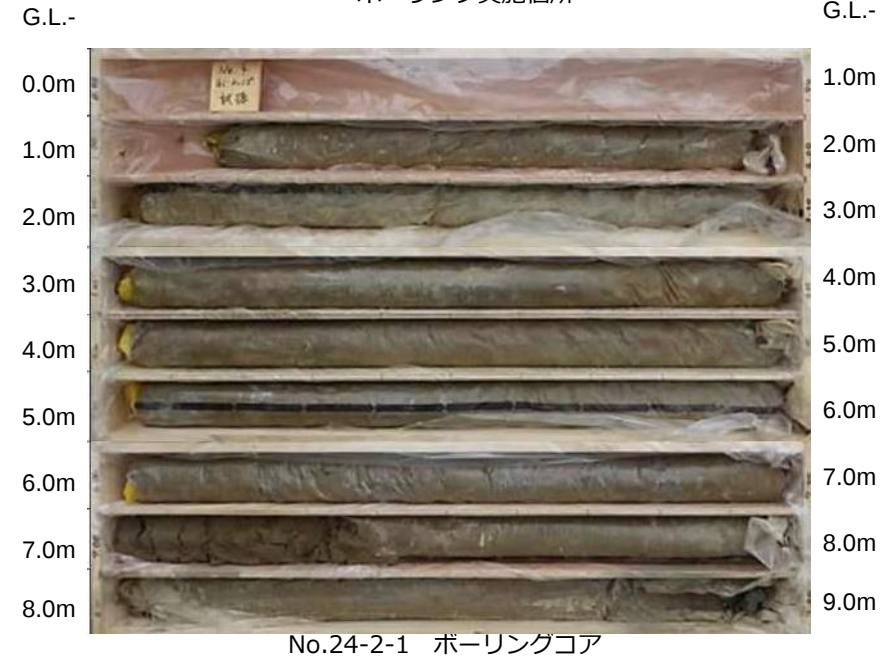
# 【参考5-3】 地中線量調査結果 Bor No.24-2-1

最大γ線量：0.006mSV/hr（コア）、0.023mSV/hr（ボーリング時）、最大β線量0.0mSV/hr（コア）

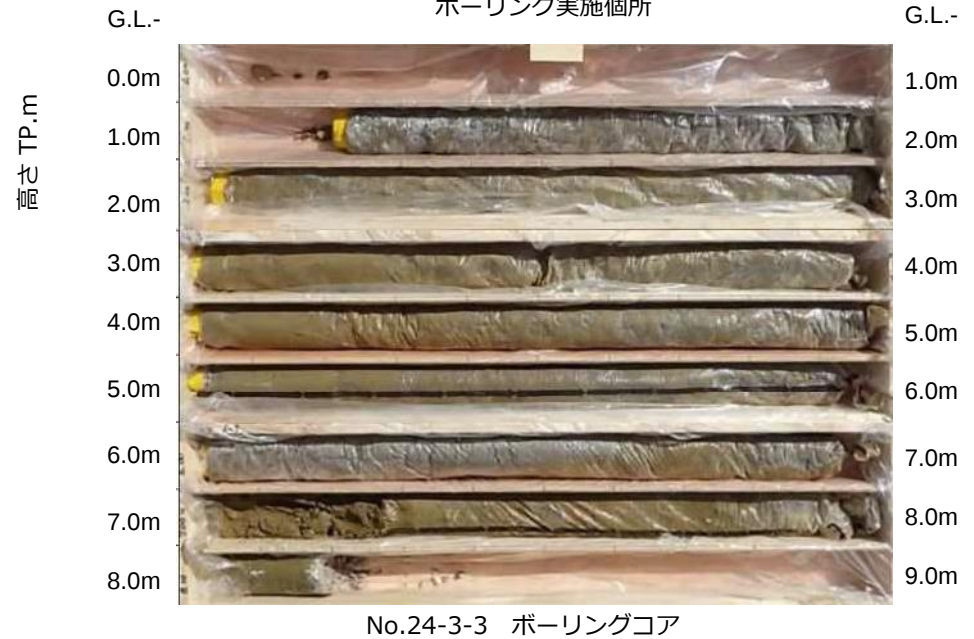
# 【参考5-8】 地中線量調査結果 Bor No.24-3-3

■ 最大γ線量：0.004mSV/hr（コア）、0.035mSV/hr（ボーリング時）、最大β線量0.003mSV/hr（コア）

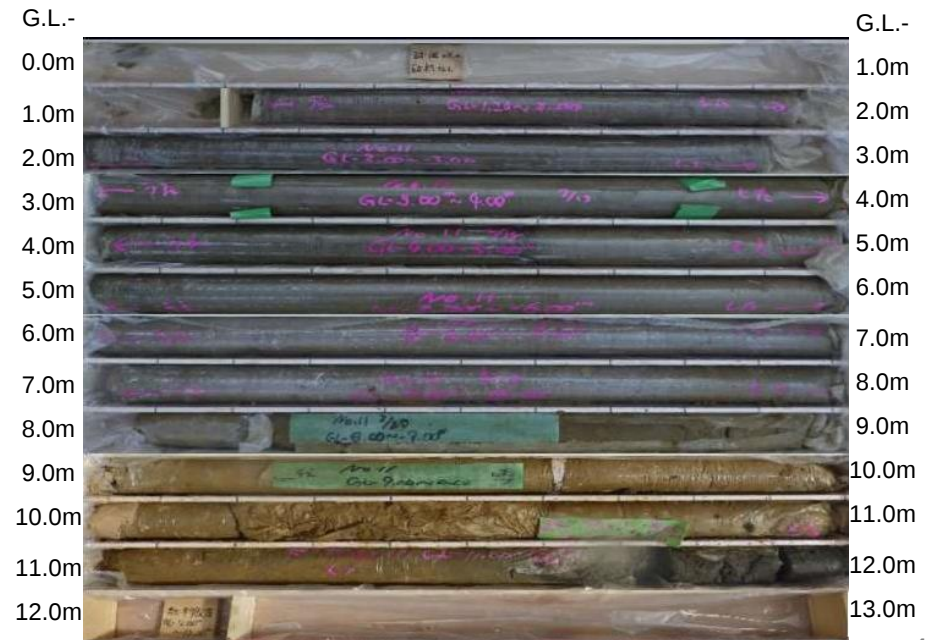
# 【参考5-9】 地中線量調査結果 Bor No.25-3-1

最大γ線量：0.0mSV/hr（ボーリング時、コア）、最大β線量0.0mSV/hr（コア）

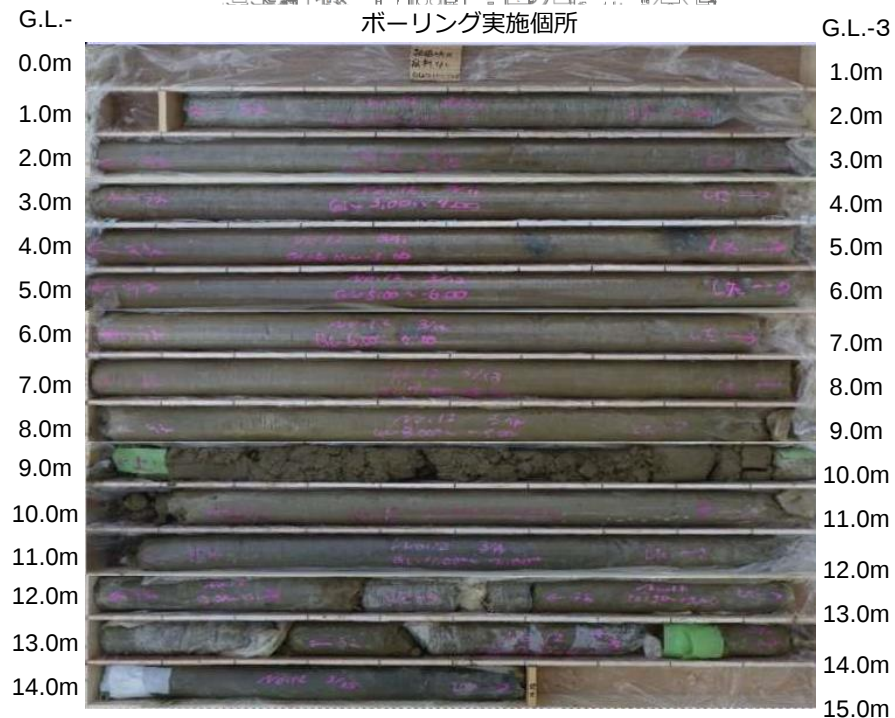
# 【参考5-10】 地中線量調査結果 Bor No.25-3-2

最大γ線量：0.0mSV/hr（ボーリング時、コア）、最大β線量0.0mSV/hr（コア）

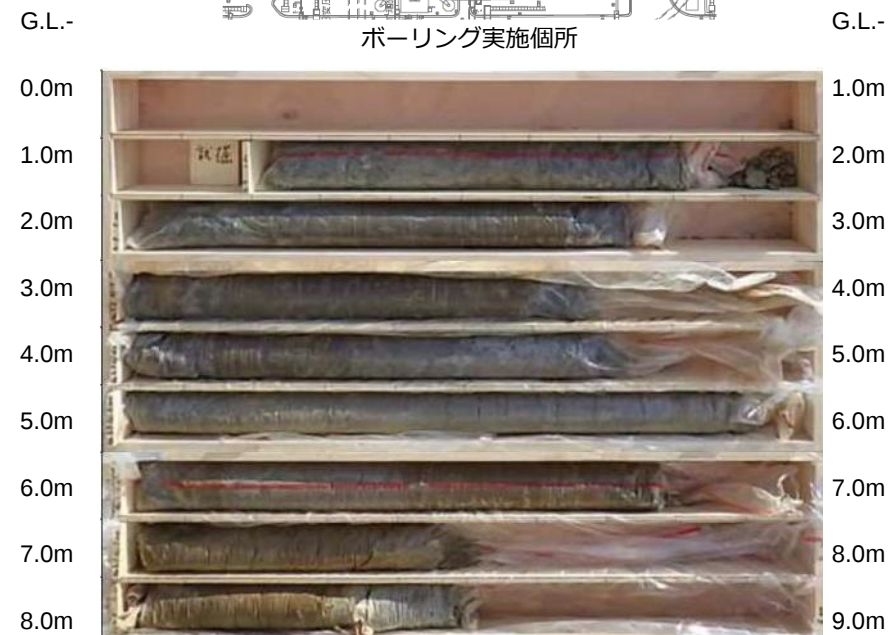
# 【参考5-13】 地中線量調査結果 Bor No.25-3-5

■ 最大γ線量：0.003mSV/hr（コア）、0.4mSV/hr（ボーリング時）、最大β線量0.023mSV/hr（コア）
