# 3号機 PCV内部気中部調査(マイクロドローン調査)について

2026年2月26日

東京電力ホールディングス株式会社

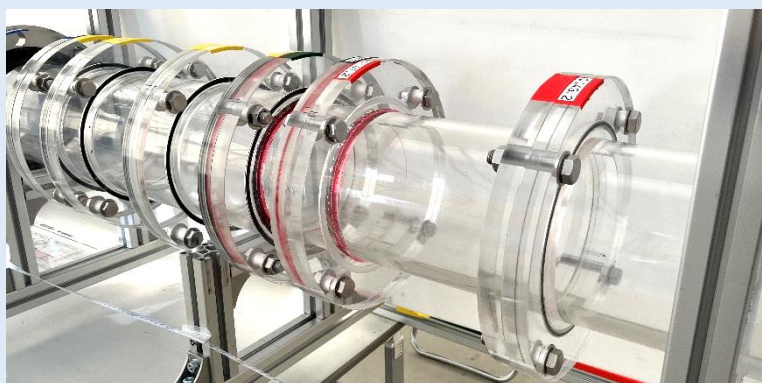
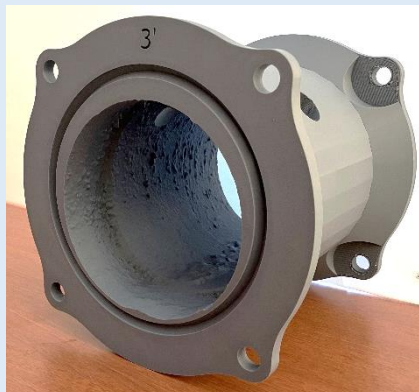
インストール配管 模擬体(左：アクリル製、右：3Dプリンタ製)

- ・ インストール配管の模擬体は、アクリル製と3Dプリンタ製の2種類を用意(段差・芯ずれ等を模擬可能)
- ・ アクリル製の模擬体は、配管が透明であることから、走行中のインストール装置の状態を確認可能。主に装置全体の姿勢、クローラの状態の検証に活用
- ・ 3Dプリンタ製の模擬体は、インストール配管内の点群情報を、直接3Dプリントしていることから、実際の配管内の形状(凹凸)に近い模擬が可能。主に配管内部の引っ掛かりの検証に活用

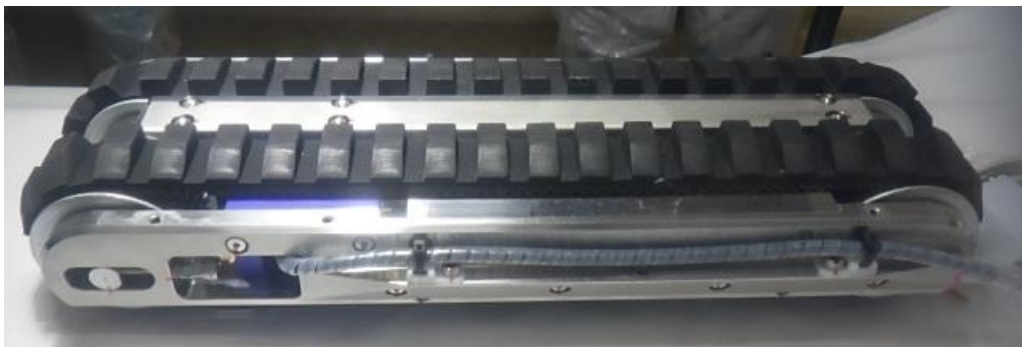
## 改良前のクローラ

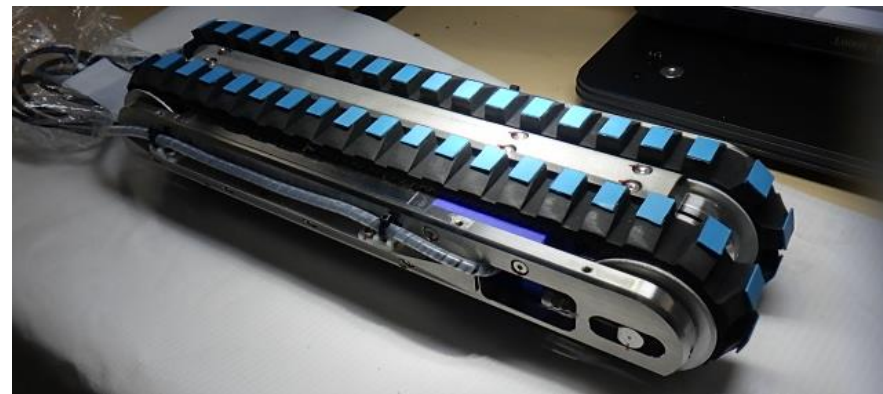
## 改良後のクローラ

- 引っ掛かり時においても空転せず、グリップ力を維持するために、クローラの接地面にグリップ力の高い部材を装着

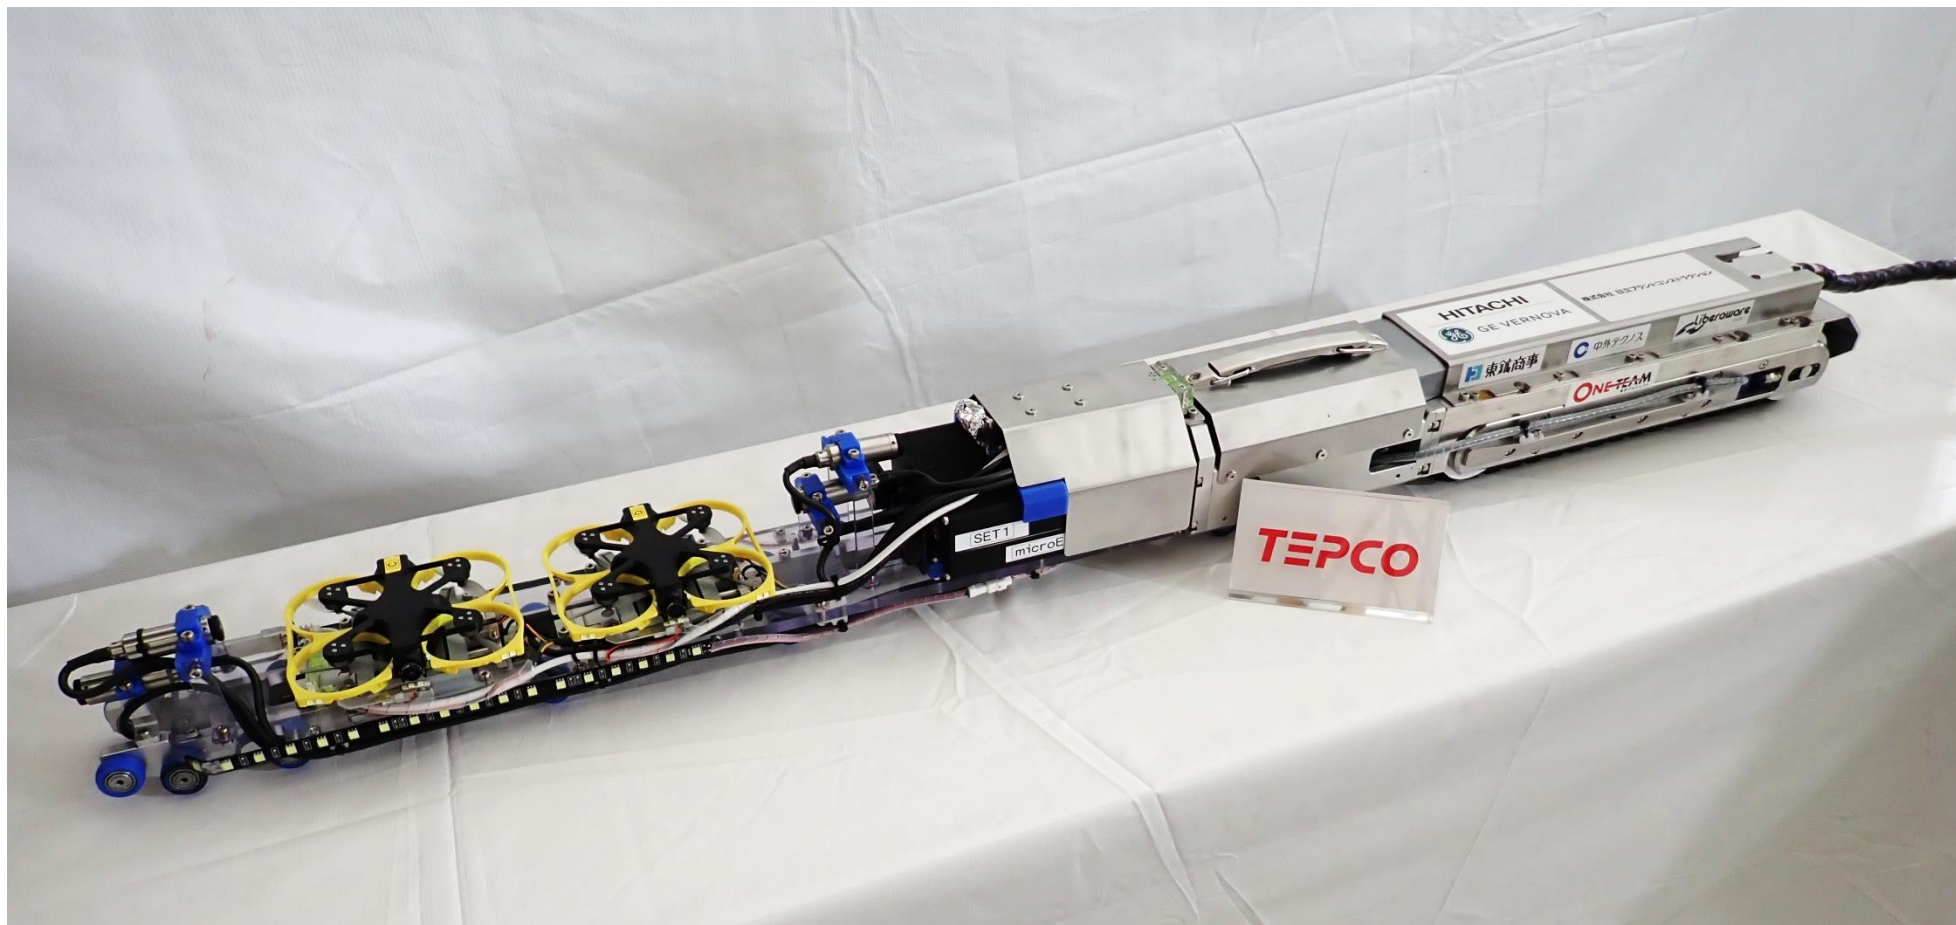
## (参考) インストール装置外観

※2025年 M/U時の状態
