# 福島第一原子力発電所5・6号機の現状について

(5・6号機低レベル滞留水他の状況)

2026年3月26日

東京電力ホールディングス株式会社

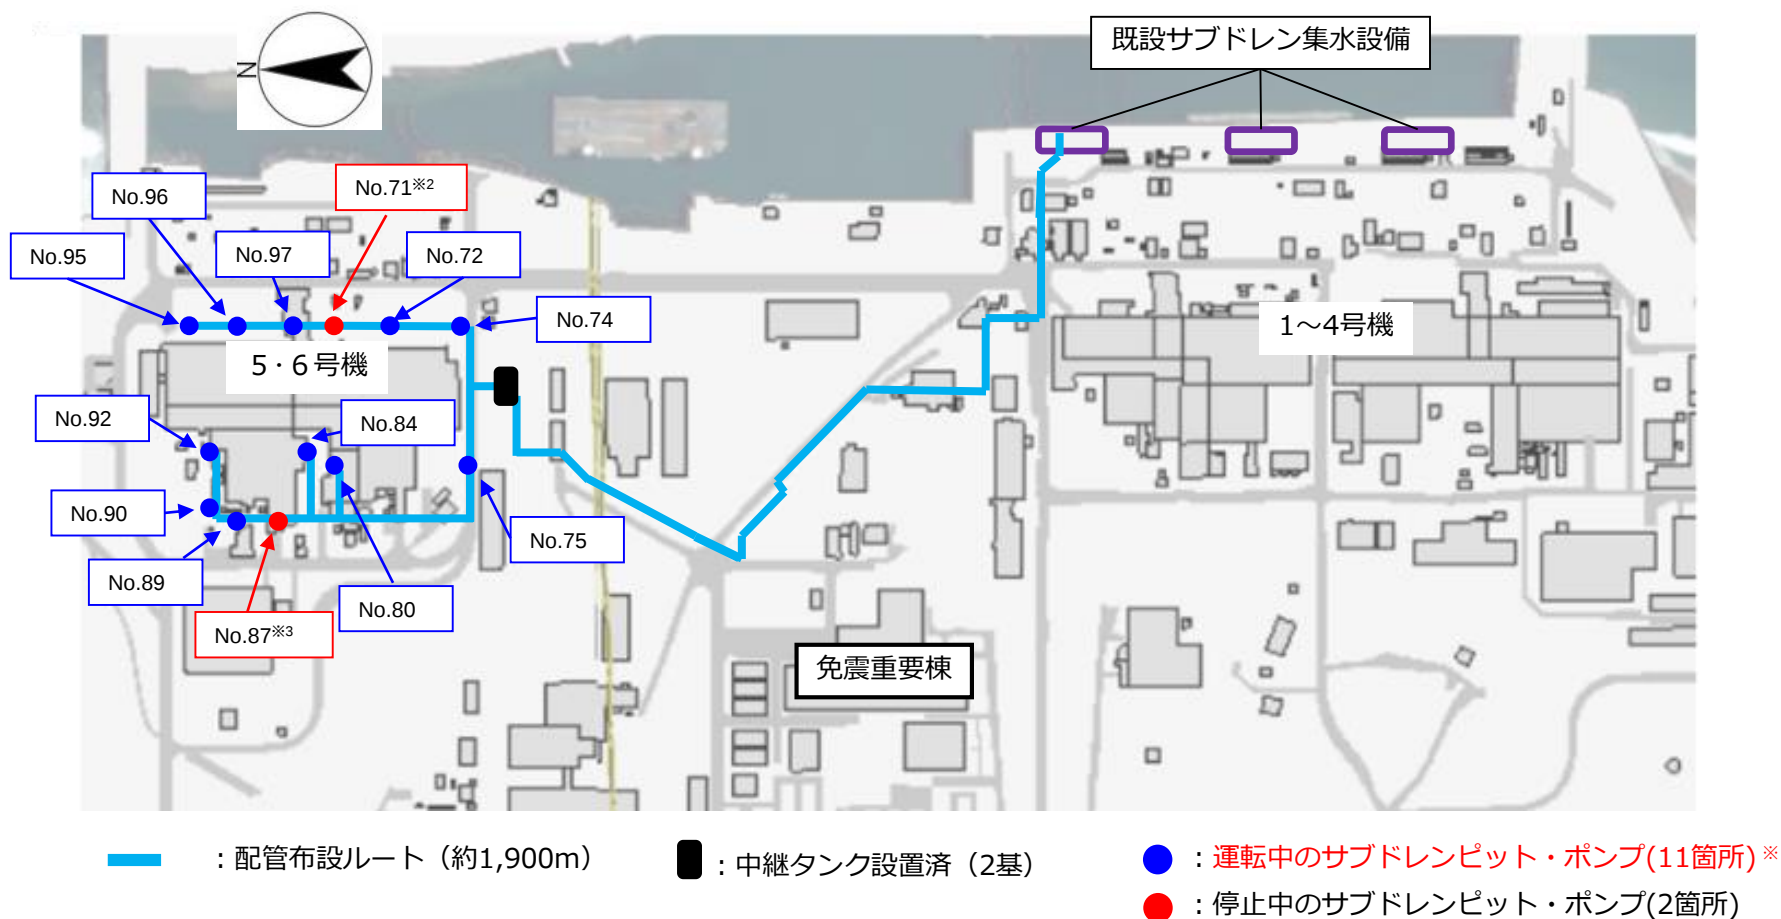
- 5・6号機サブドレン設備は2022年3月28日より運用（移送）を開始し、現在は24時間運転中※1

※1：汲み上げ量の監視を行いながら、サブドレンピット・ポンプの運転計画を立てている。

※2：渇水期により水位低下が見受けられ運転停止中。水位が回復次第、運転を再開予定である。

※3：地震によりピットの傾きがあり運用停止中。連結しているNo89ピットより地下水の汲み上げをおこなっているため運用上の影響は無い。

※誤記訂正2026.4.8 訂正前 運転中のサブドレンピット・ポンプ(10箇所)  
訂正後 運転中のサブドレンピット・ポンプ(11箇所)

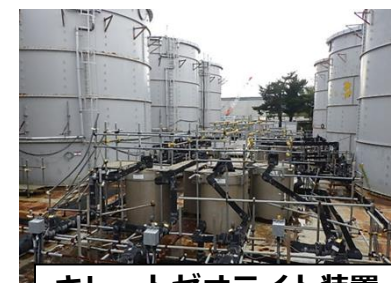
油分分離装置

| | Aタンク | Bタンク | Cタンク | H・I・J<br>タンク | Dタンク | 油分分離装置 | キレートゼオ<br>ライト装置<br>(浄化装置) | RO装置<br>(淡水化装<br>置) |
|---|---|---|---|---|---|---|---|---|
| 用途 | 油分分離 | 油分分離 | 建屋～F-1エ<br>リアへの中継<br>タンク | 貯留用 | 貯留用<br>(散水前) | 油分分離 | 滞留水浄化処理 | 滞留水（津波）処理 |

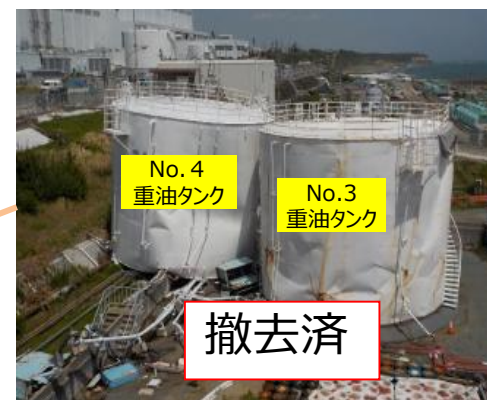
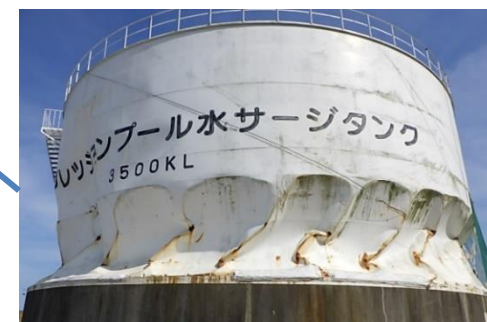
SPTポンプ室（撤去完了）

- 2011年3月に発生した東日本大震災の津波により、福島第一原子力発電所構内の5・6号サプレッションプール水サージタンク（以下、SPT）およびNo3・4重油タンク※は損傷した。
- 現在、周辺土壌からの港湾への重油漏えいは確認されていないが、重油タンク周辺の油含有土壌対策工事を実施する。

SPTは津波遺産として現地保存する計画

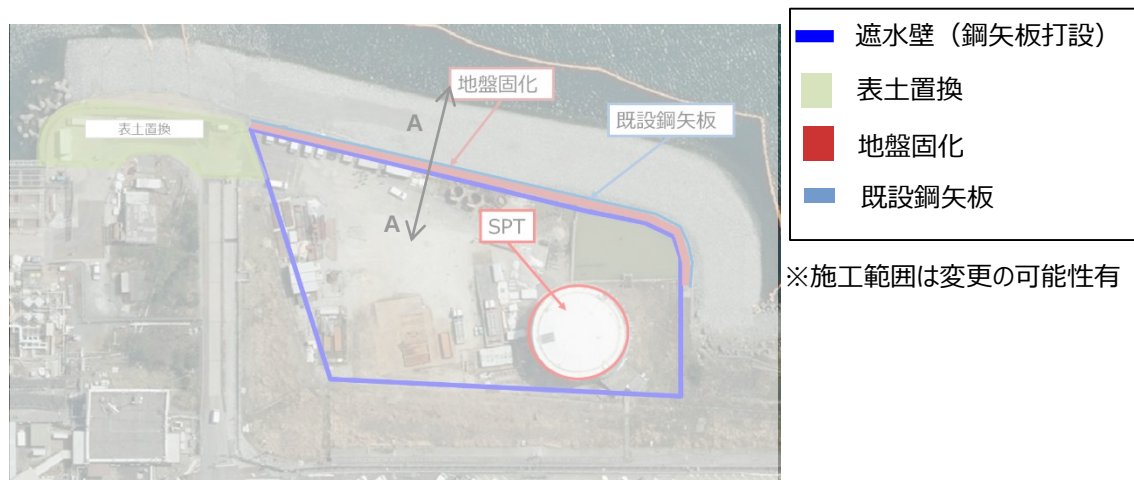
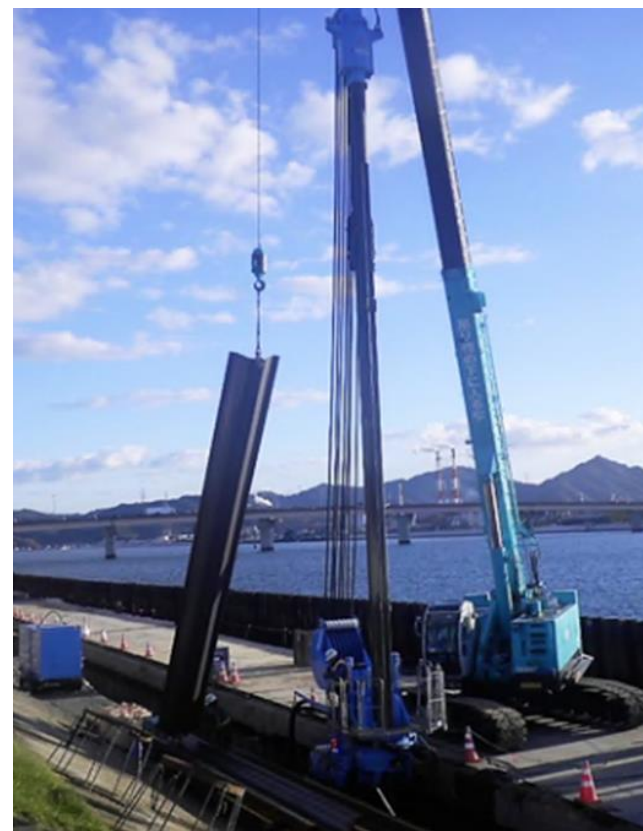
写真1 施工イメージ

- 地表面から、岩盤層まで新設鋼矢板を打設する。一部区域については表土の油処理を行う。
- 既設護岸と新設鋼矢板の間は、地表面から岩盤層まで地盤固化を行う。  
→鋼矢板打設箇所は海側から3mに設置し、固化範囲は104mである。
- 最終的にアスファルト舗装を行い、封じ込め完了とする。
