# 建屋周辺の地下水位、汚染水発生量の状況 (2025年度の汚染水対策の進捗)

2026年 4月23日

東京電力ホールディングス株式会社

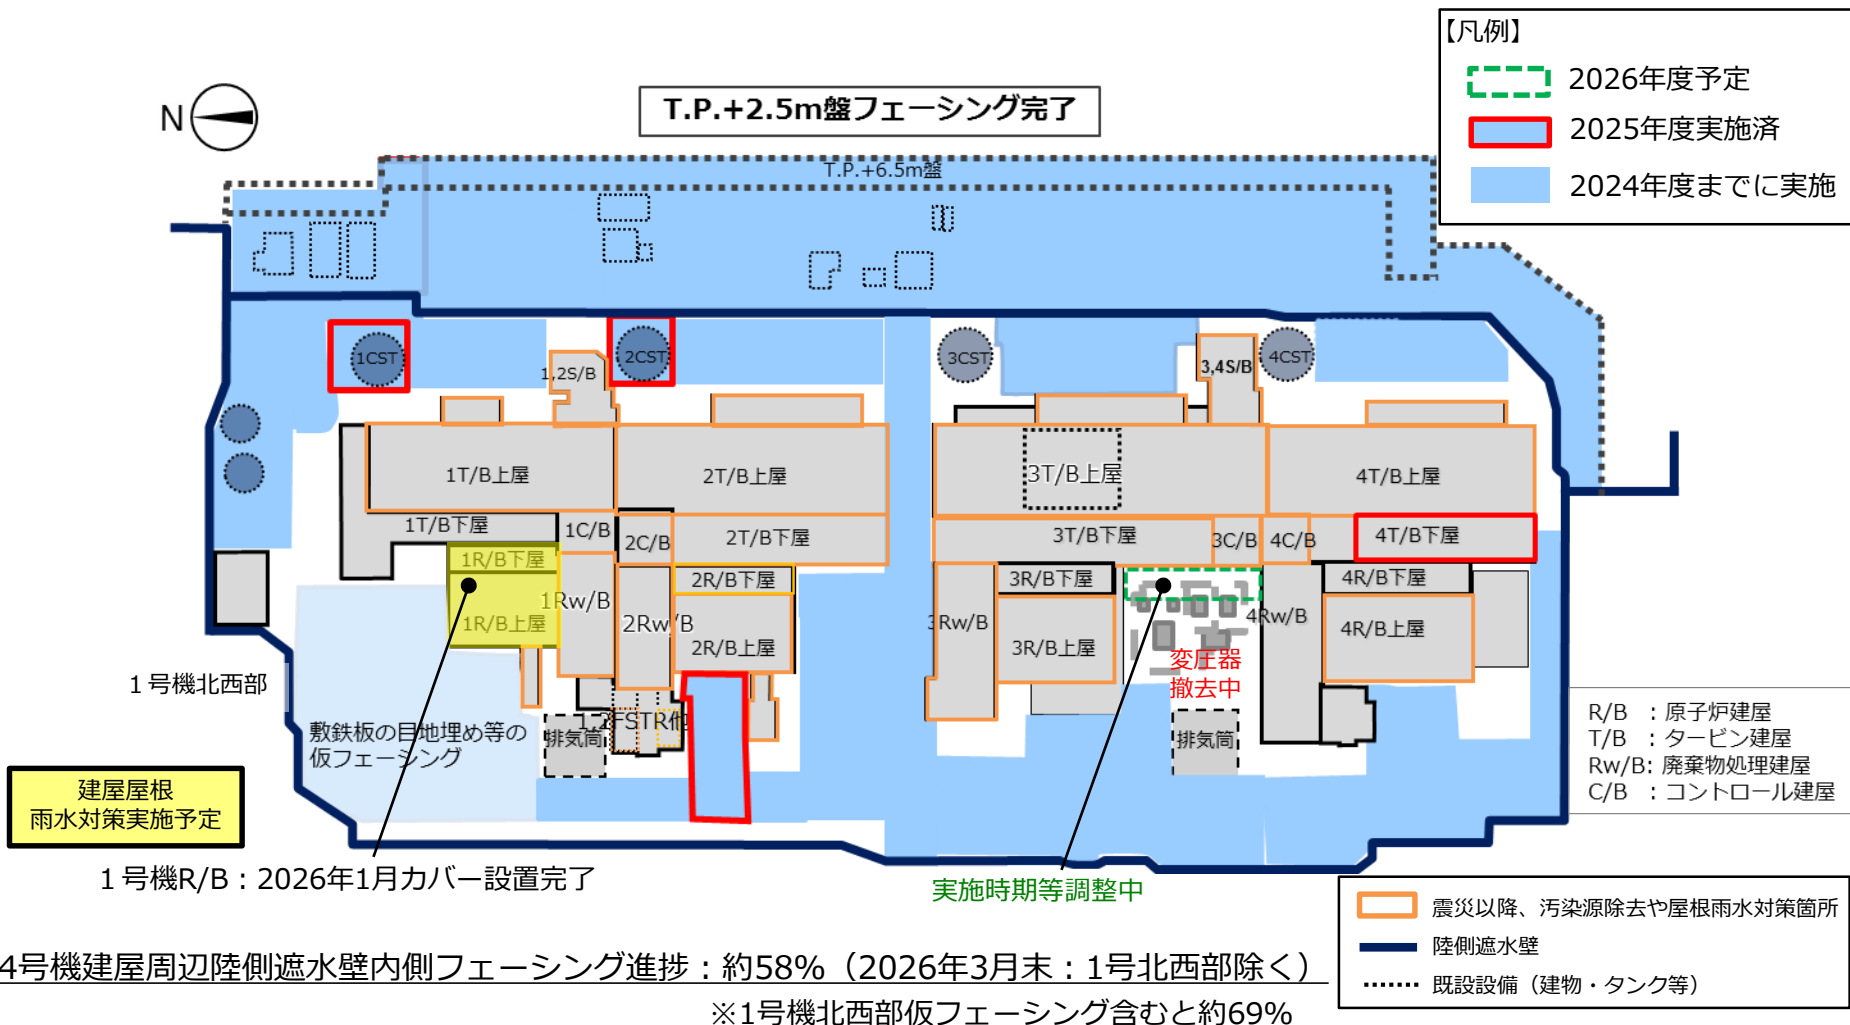
### 3-3.1 - 4号機フェーシングの進捗状況

- 1-4号機建屋周辺のフェーシングは、2号機R/B西側エリア及び1・2号機海側のエリアを実施した。
- 2026年度は、3号機R/B南側エリアで変圧器撤去後にフェーシングを計画中（実施時期等調整中）
- 建屋屋根がれき撤去に関しては、4号T/B下屋が完了（海側アクセスで取り切れない範囲は、今後山側から撤去を検討（3/4号機排気筒撤去後を予定。それまでは、集中RW/Bエリアの屋根を清掃予定））
