# ゼオライト土嚢等処理の進捗状況について

2026年 4月23日

東京電力ホールディングス株式会社

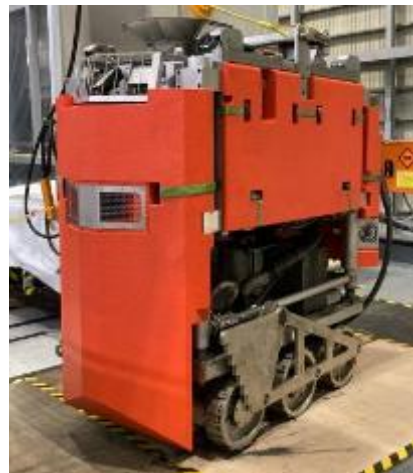
## 集積作業用ROV概要

- ✓ 集積作業用ROVは、作業中は着底して車輪で走行、干渉物等を回避する際は浮上してスラスタ航行の2つの移動方式を持つ
- ✓ ゼオライト等は、底部の吸引ノズルから吸引
- ✓ ホース・ケーブルは浮上させ、干渉物への引っかかりの抑制や、引っ張り抵抗を低減
- ✓ 設計積算線量上限は100Gy※（電子機器類の線量上限より）
- ✓ 電子機器類の寿命を延ばすため、線源であるゼオライトから距離を取った水面付近に電装箱を設置し、遮へいも設置
- ✓ なお、吸引口ノズルカメラについては設計積算線量上限は1000Gy（遮へい無し）

※ 1 集積作業用ROV交換の目安の一つに電子機器類(遮へい内)の累積線量(設計上限値：100Gy)があり、これを越えないよう管理。上限に達する前に交換作業を実施した。

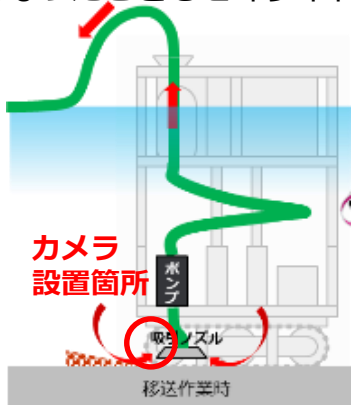
SROV (補助ROV)によるソナー確認

● : カメラによる確認箇所

(上部からカメラを吊り下げて確認する箇所) ゼオライトなし (床面)

上部から吊り下げるカメラによる確認

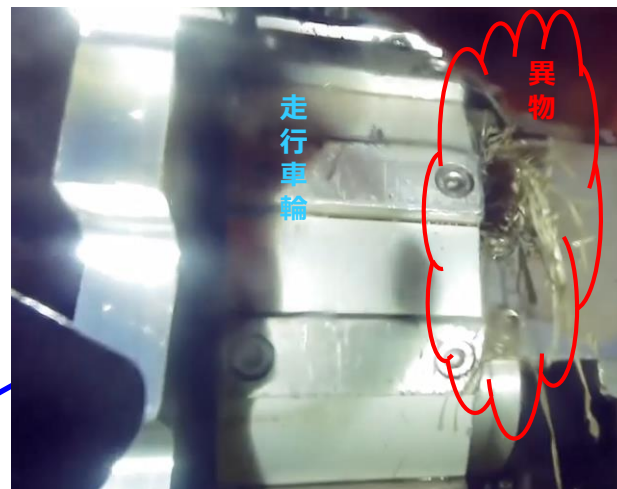
- 集積作業用ROVの下部に土嚢袋の破片と想定される異物が多く付着していることを確認。

走行車輪（ホイール）の隙間に付着した異物（土嚢袋の破片と想定）

| 分類 | 現状設計 | 得られた知見 | 今後の対応方針 |
|---|---|---|---|
| (1)土嚢袋の放射線劣化状況 | サンプリング結果から、500kGy以上照射されていると想定。<br>(モックアップは500kGy照射させた土嚢袋を使用) | <b>土嚢袋の放射線劣化が想定より進行しておらず、耐力が残っていることを確認。</b><br>集積作業用ROVによる土嚢袋の破碎作業等は実施できたものの、袋の繊維がしっかりしており、車輪や吸引部等への付着が頻発。 | 集積作業用ROVの車輪等の隙間へ土嚢袋の破片が付着し難い構造への見直し |

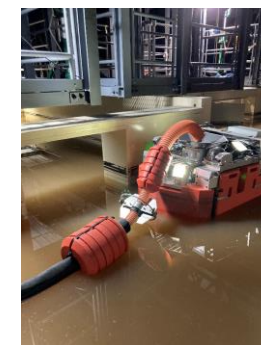
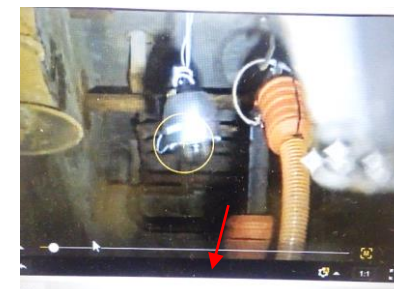
ホース沈み時

- 移送ホースは二重の浮上式としているが、一部沈んだ状態となったことを確認。
- 端部からの水の侵入、ホース外側の裂傷等が要因と想定。

ホースが下方向へ沈んだ状態

| 分類 | 現状設計 | 得られた知見 | 今後の対応方針 |
|---|---|---|---|
| (2)浮上ホース① | ホースは二重構造とし、外側は空気とすることで浮上式としている。抵抗(摩擦)も低いことから、作業上必要な最長使用長(約40m)1本を用意。 | ホースの空気層に水が入り、 <b>一部ホースが沈んだことを確認※</b> 。<br>※HTIでは代替品として、短尺ホース(約20m)で作業継続。 | 空気層に水が入りにくい構造・素材へ見直し。万が一水が入った場合の水抜きも考慮。 |
