# 2号機既設原子炉水位計装配管を活用したRPV内部調査の結果について

2026年4月23日

東京電力ホールディングス株式会社

# 1.概要

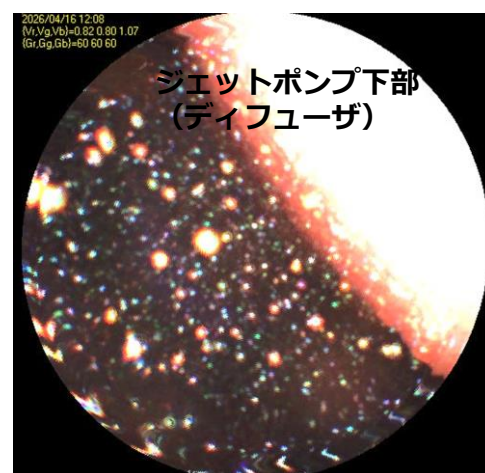
写真⑧ N16Aノズル約6m下（水中）

- 映像ではシュラウドやジェットポンプを確認。調査範囲においてはシュラウド等に有意な変形は確認されなかった。
- N16Aノズルから約6m下のシュラウド外周部で気中から水中※に変化したことを確認。
  - ✓ 取得した映像は、今後画像処理等を実施し、視認した構造物等の特定を行う。

※ 水中に到達すると水面に反射したファイバースコープ先端の白い光がなくなり浮遊物を確認した。

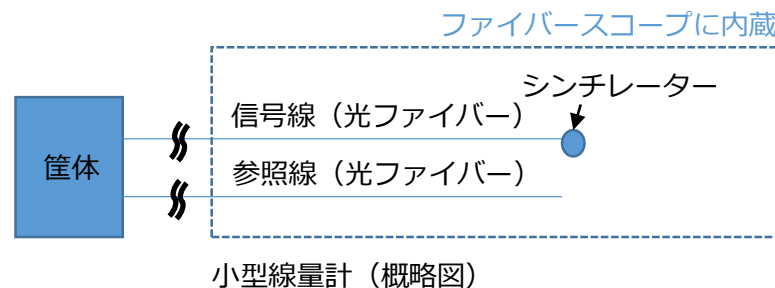
- ・ 小型線量計はセンサーとなるシンチレーター付きの光ファイバー（信号線）と光ファイバーのみ（参照線）の二つのセンサーで構成している。

- ・  $\gamma$ 線でシンチレーターを発光させ、小型線量計筐体内にある光電子増倍管で電流に変換する。その電流値（A）を線量率（Gy/h）へ変換する。
- ・ 信号線出力はシンチレーター発光と光ファイバー自身の発光に相当するため、信号線出力値から参照線出力値（光ファイバー自身の発光に相当。換算値）を減算してシンチレーター発光のネット値を得る仕組みとしている。

- ・ ファイバースコープの先端部約60mm後方に小型線量計のセンサー部であるシンチレーター等を内蔵している。
