# 3号機原子炉建屋内のドローン調査の結果について

2026年4月23日

東京電力ホールディングス株式会社

# 1. 調査概要

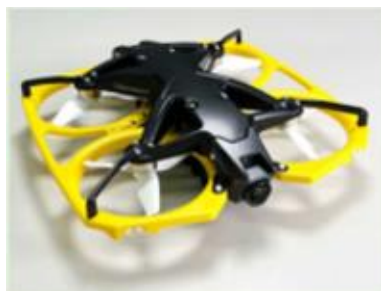
小型ドローン

用途：カメラによる映像撮影  
寸法：199×194×58[mm]  
重量：243[g] (バッテリー込)  
通信方式：無線  
飛行時間：約11分  
カメラ性能：画質 フルHD フレームレート 60fps  
画角 対角144°、水平131°、垂直80°  
照明：LED左右2灯 (計380lm)  
耐放射線性：約300Gy  
備考：IP51相当、正面カメラ

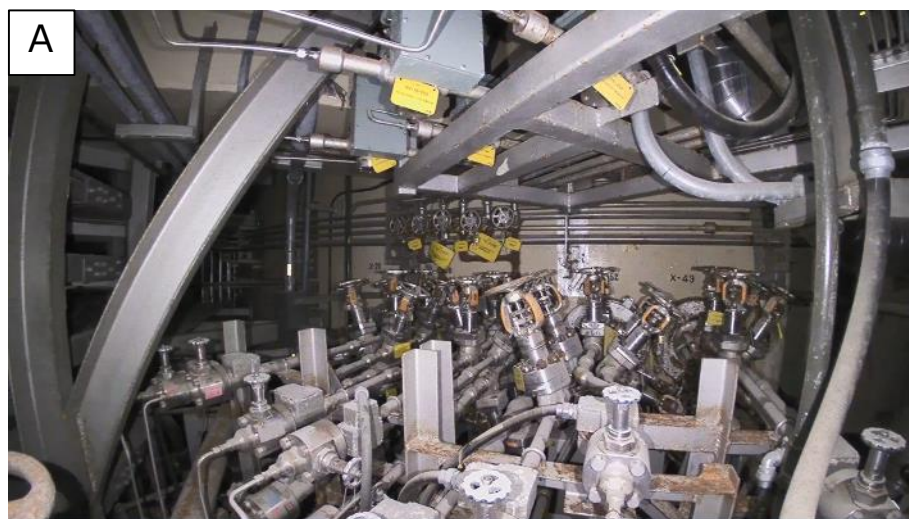
### 3. 3号機建屋内調査の結果（1階）

- 計装ラインの一次弁等に著しい破損や変形、過度な腐食といった異常がないことを確認した。
  - 周辺状況や当該弁までのアクセスルートについて配管・サポート等の既設の構造物の位置関係を確認した。
- ➡ 空間線量率も高いと想定されるため、操作のために人が対象まで近づくことは難しい可能性あり

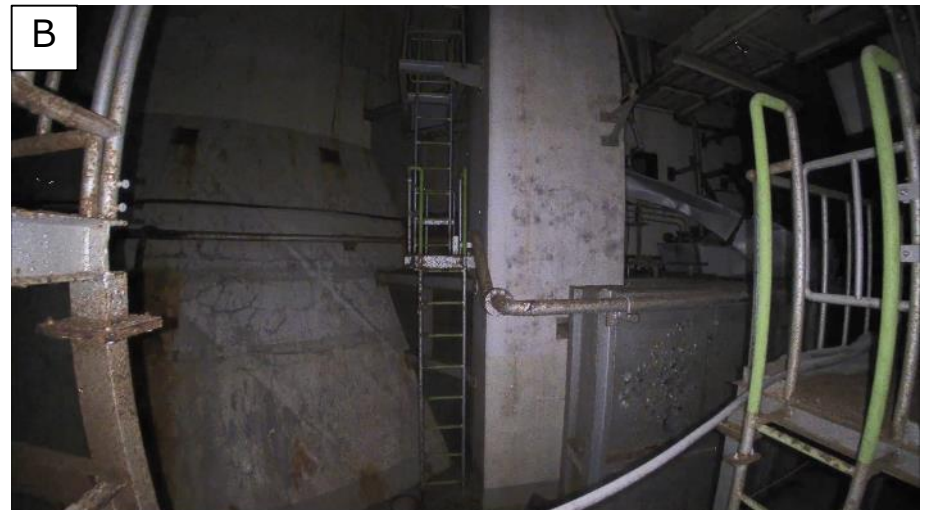
## 5. 3号機建屋内調査の結果（2階）

- 計装ラインの一次弁等に著しい破損や変形、過度な腐食といった異常がないことを確認した。
- また、周辺状況や当該弁までのアクセスルートを確認し、著しい干渉となるようなものがない一方で、弁の設置場所の周囲には、震災前から設置されている遮へい板を確認した。

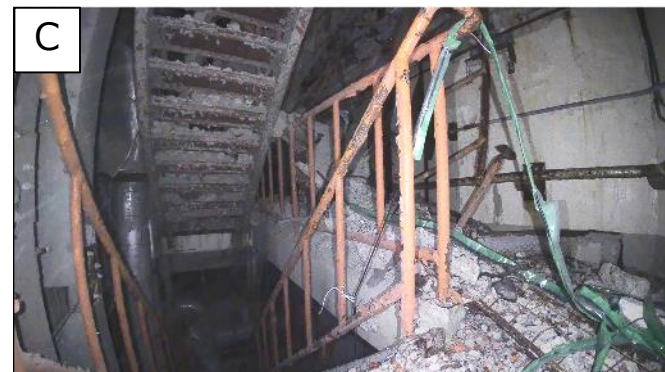
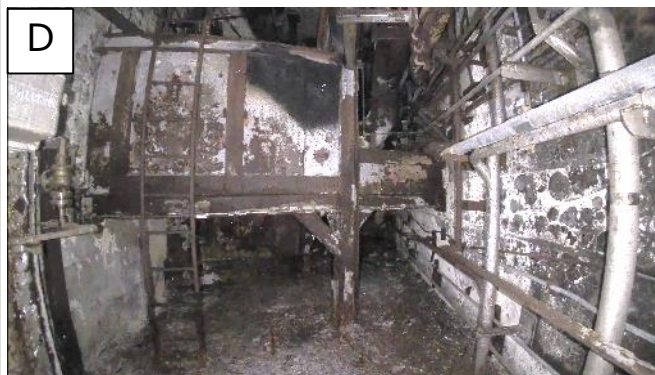
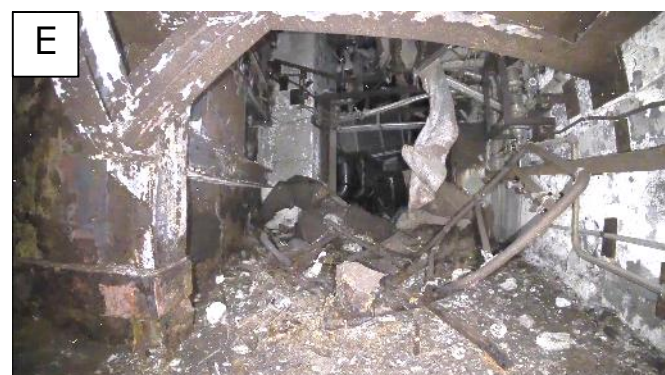
## 7. 3号機建屋内調査の結果（3階）

- 計装ラインに著しい破損や変形といった異常がないことを確認した。
  - 一方で、当該箇所周辺の、アクセスルートにおいてガレキ等の散乱が確認された。
- ➡ 操作のために人が対象まで近づくことは難しい可能性あり

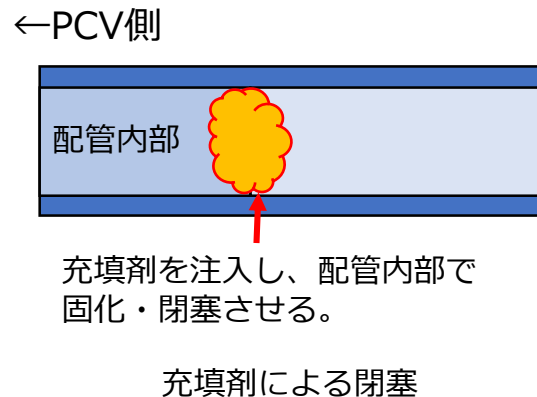
### <PCVバウンダリ構築の工法例>

- 原子炉建屋 1 階の北西・西エリアに位置する計装ラック類の撤去可否検討にあたり、PCVバウンダリを考慮する必要があることから、対象となる系統の一次弁の状態や周辺状況・アクセスルートの調査を実施した。
- 調査結果の評価
  - ✓ 調査対象の弁や配管に著しい異常が確認されなかったため、計装ラック類の撤去にあたり弁操作によるバウンダリ構築ができる可能性がある。一方で、弁操作のためのアクセス性については課題が確認された。
- 今後の実施事項
  - ✓ PCVバウンダリ構築に関して下記事項の検討を進めていく
    - ・ PCVバウンダリ構築の工法詳細検討  
一次弁閉操作以外の工法、配管内滞留流体の処理方法
    - ・ 弁の操作方法（遠隔or人手、アクセス含む）
    - ・ 空間線量率の調査
