# 1 汚染水対策

参考資料 1/6  
2026年5月28日  
廃炉・汚染水・処理水対策チーム合会  
事務局会議

## 2 多核種除去設備等処理水の処分

3 使用済燃料プールからの燃料の取り出し作業

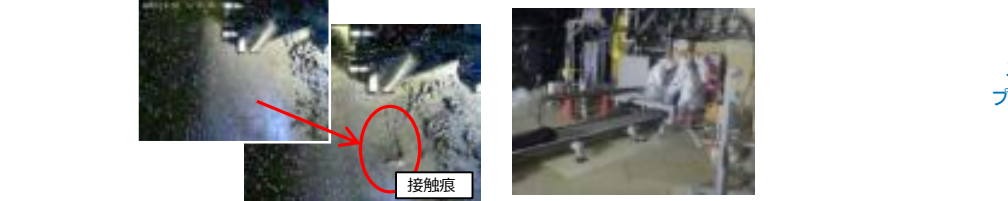
- ・2020年10月、PCV貫通部（X-6ベネ）の堆積物接触調査を実施。今回の調査範囲において、接触により貫通孔内の堆積物は形状が変化し、固着していないことを確認。

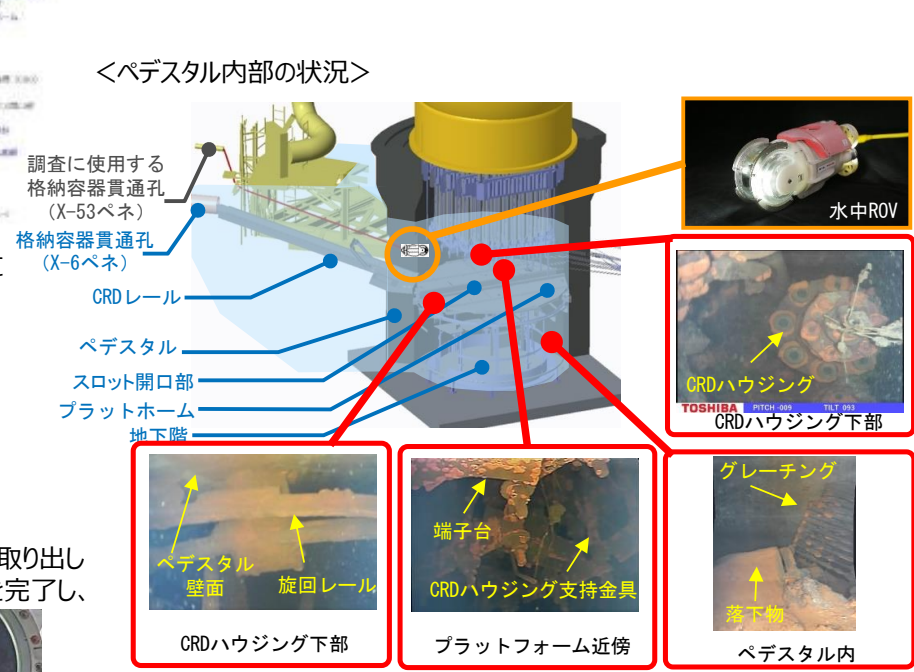
- ・2014年10月、PCV内部調査用に予定しているPCV貫通部（X-53ベネ）の水没確認を遠隔超音波探傷装置を用いて調査を実施し、水没していないことを確認。
- ・2015年10月、PCV内を確認するため、X-53ベネから格納容器内部へ調査装置を入れ、映像、線量、温度の情報を取得、内部の滞留水を採取。格納容器内の構造物・壁面に損傷は確認されず、水位は推定値と一致しており、内部の線量は他の号機に比べて低いことを確認。
- ・2017年7月に、水中ROV(水中遊泳式遠隔調査装置)を用いて、ベデスタル内の調査を実施。調査で得られた画像データの分析を行い、複数の構造物の損傷や炉内構造物と推定される構造物を確認。
- ・また、調査で得られた映像による3次元復元を実施。復元により、旋回式のプラットホームがレール上から外れ一部が堆積物に埋まっている状況等、構造物の相対的な位置を視覚的に把握することが出来た。
