# ゼオライト土嚢等処理の進捗状況について

2026年 5月28日

東京電力ホールディングス株式会社

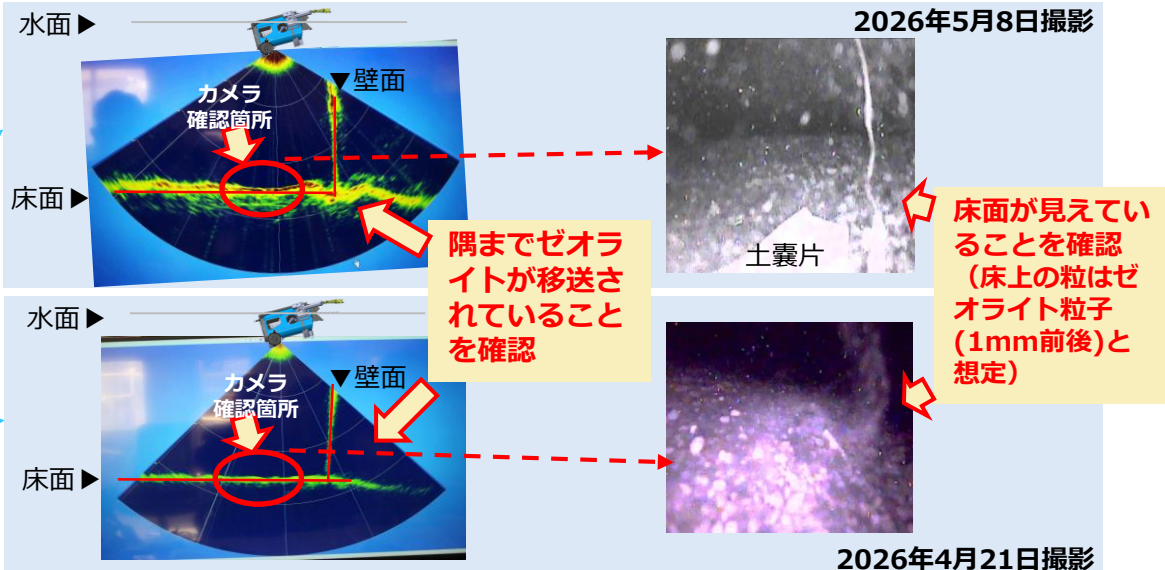
- ゼオライト土嚢集積作業は2025年3月よりHTIにて現場作業を開始し、まずは試験的に3列程度の集積が完了。残りのゼオライト土嚢については、「①土嚢袋の破碎（踏みつぶし）」作業を実施した後、ゼオライト集積予定箇所への「②ゼオライト移送（隅の移送含む）」を実施。**5月11日にHTI集積作業を完了。**
- 「②ゼオライト移送（隅の移送含む）」作業は2026年2月10日から移送作業を実施し、5月11日に移送を完了。
- 作業進捗度（実施面積）は約90%であり、残り約10%は南東奥部の一部の干渉物があるエリア※<sup>1</sup>、南西角部に集積させたエリアであるが、今後、容器封入作業にて回収する方針。

作業内容	作業進捗度（2026年5月11日時点）
①土嚢袋の破碎(踏みつぶし)	100%（26列※ <sup>2</sup> /26列）
②ゼオライト移送(隅の移送含む)	約90%（約131㎡※ <sup>2</sup> /約146㎡）

- 土嚢袋設置位置（破碎(踏みつぶし)後）
- ゼオライト集積箇所※<sup>3</sup>
- 残っている干渉物（移動した破損ロッカー、ダクト、蛍光灯カバー等）
- 干渉物（移動済）
- 集積実施済部分
- 集積対象部分(約146㎡)
- ☁ 2026年5月の作業進捗箇所 (2026年4月23日～5月11日)

※3 南西角部に集積箇所(小山)を追加。中央部(大山)へ移送し、合体させる計画であったが、集積作業用ROVの車軸部へ異物（土嚢袋の破片と想定）が付着したこと等による作業性の低下があり、当該箇所は残存させることとした。当該箇所も今後の容器封入作業で回収する方針。

※1 当該箇所は土嚢の上に足場板等の干渉物があったエリアであり、事前に移動させていたものの、まだ干渉物が存在しており、集積作業用ROVでの作業が困難な状況（土嚢の下にも足場板等がある可能性）。今後、細かい作業が可能な容器封入作業にて回収する方針とする。

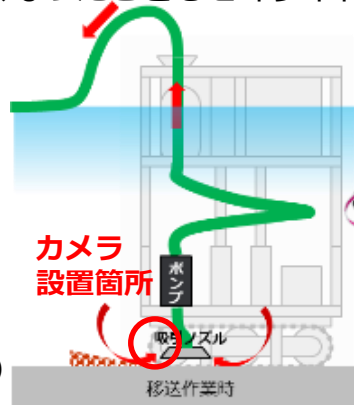
ゼオライト土嚢設置エリアの床面全域を対象とし、有意な凹凸（数cm程度）が無いことを確認する。カメラ確認したポイントから有意な凹凸が無いことを確認することで、その他エリアも同様にゼオライト移送が来ていることを確認する。

SROV（補助ROV）によるソナー確認  
\* 2025年3月18日 HTIでの調査画像

● : カメラによる確認箇所  
(上部からカメラを吊り下げて確認する箇所)

ゼオライトなし（床面）  
上部から吊り下げるカメラによる確認  
\* 写真・画像はモックアップ時のもの

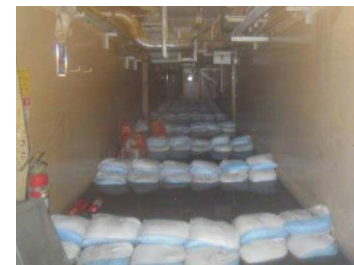
建屋滞留水受入前のゼオライト土嚢敷設状況 (PMB)
