東京電力（株）福島第一原子力発電所 1 ～ 4 号機の廃止措置等に向けた中長期ロードマップ進捗状況（概要版）

1. 至近 1 ヶ月の総括と今後の取組

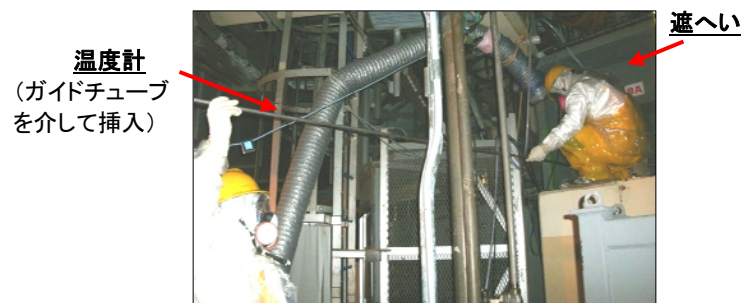
図1：2号機格納容器温度計設置の様子

- 2号機格納容器温度計の設置
格納容器内雰囲気温度計の信頼性向上を目的として、新たに格納容器内雰囲気温度計を設置し、近傍の既設温度計と同等の値を示していることを確認（9/19）（図1参照）。今後一ヶ月を目安に傾向を確認し、冷却状態の監視に使用可能か判断予定。
- 1号機格納容器内部調査及び格納容器温度計等の設置
格納容器内部の状況を把握するための調査（画像、放射線量、温度、水位等）及び常設温度計の設置を10月中旬に実施予定。

格納容器温度計の設置

格納容器内雰囲気温度計の信頼性向上を目的として、新たに格納容器内雰囲気温度を継続的に測定可能な温度計を設置（9/19）。傾向確認中。

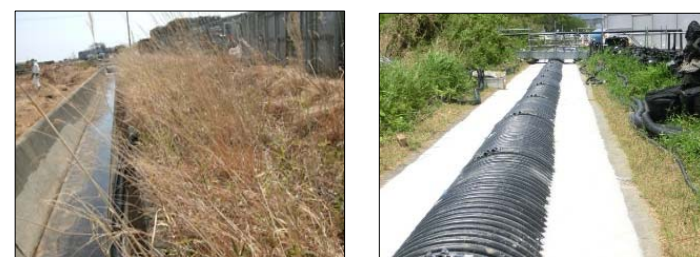
図2：排水路の暗渠化の様子

- 排水路の暗渠化
タンク等からの漏えいが発生した際の海への流出を防止するため、タンクエリア外周部の排水路について暗渠化を実施（8月末完了）。

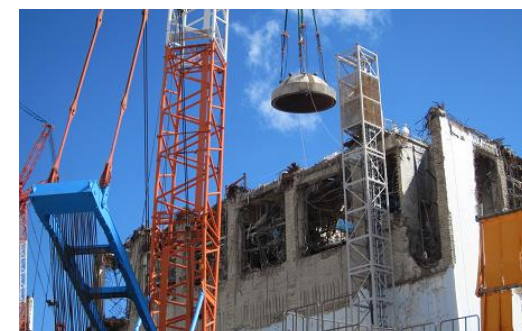
図3：大型機器撤去（原子炉圧力容器上蓋）の様子（9/13）

- 3、4号機原子炉建屋上部ガレキ撤去
 - ・ 3号機において、原子炉建屋上部ガレキ撤去作業（～平成24年度末頃完了予定）、構台設置作業（～平成24年内完了予定）を継続実施中。
 - ・ 4号機において、原子炉建屋オペレーティングフロア大型機器撤去作業（7/24～10月予定）（図3参照）、燃料取出し用カバー工事（基礎工事：8/17～）を継続実施中。

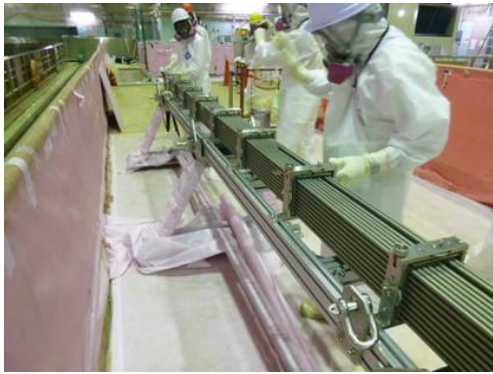
図5：4号機使用済燃料プール内新燃料（未照射燃料）の健全性調査

- ◇ 2012年4月末、共用プールの既設ろ過脱塩器の通水により塩素イオン等の浄化能力が回復、水質浄化が可能となっていることから、水質管理による適切な運用が可能と判断。
- 4号機使用済燃料プール内新燃料（未照射燃料）の健全性調査
7月に4号機使用済燃料プールから取り出した新燃料2体について、共用プールにおいて腐食の有無等の確認を実施（8/27～29）した結果、燃料体の変形、燃料棒の腐食や酸化の兆候は確認されず、材料腐食が燃料取り出しに大きな影響を与えることはないと評価（図5参照）。

新燃料調査の様子

燃料棒の変色(1体のみ確認)

ふき取りにより変色は落ちた

使用済燃料プール内新燃料(未照射燃料)の健全性調査

プール内燃料の腐食調査のため、新燃料取出し作業実施(7/18～19)。腐食の有無・状態の確認を実施(8/27～29)した結果、燃料体の変形、燃料棒の腐食や酸化の兆候は確認されず、材料腐食が燃料取り出しに大きな影響を与えることはないとの評価。

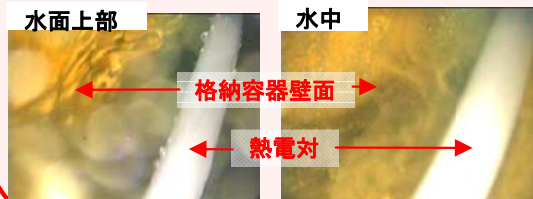
○調査結果

- ・水位：格納容器底部より約60cm
- ・水温：約50℃
- ・雰囲気線量：最大約73Sv/h

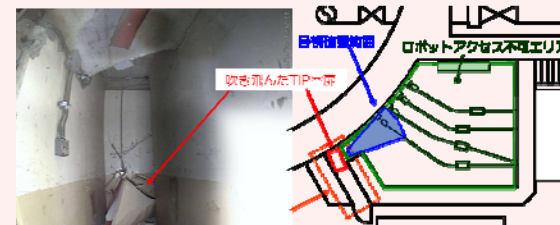
格納容器内部調査に向けて、ロボットによる原子炉建屋1階TIP室内の作業環境調査を実施（5/23）。

○吹き飛んだTIP室扉が障害となりロボットはラビリンス部より奥へ進入できなかった。
○なお人が目視でTIP室内部入口付近を確認したが、目の届く範囲でTIP案内管を含め機器に目立った損傷は確認されなかった。

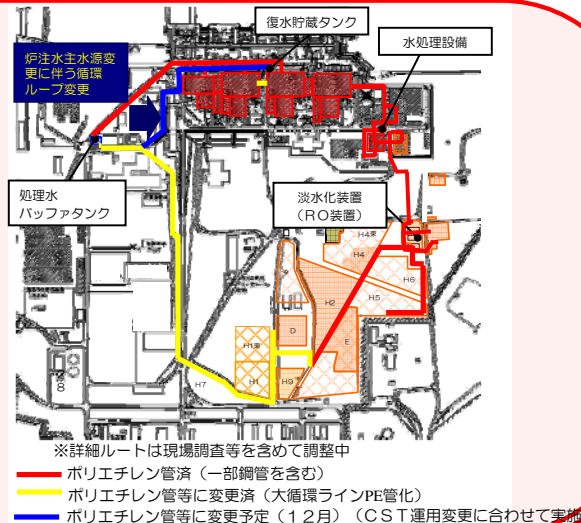
貯蔵タンクの増設中

- 処理水受容タンクは、処理水等の発生量を踏まえて、処理水等が貯留可能となるようタンク運用計画を策定。現在設置済み約 22.8万トン
空き容量 約 2.4万トン 2012/9/18現在
- 当初計画のタンク設置工事（約5万トン分）完了（2012/8/6）。
今後、タンク増設（約8万トン分：～2013上期）に加え、敷地南側エリアに約30万トンの増設を進めることとした（既設分と合わせて計約70万トン）。
- 地下貯水槽（1槽目：約0.4万トン）の運用開始（2012/8/1）。
今後更に6つの地下貯水槽を設置予定。（合計：約5.4万トン、～12月末）
- タンクのリプレースにより、約1.4万トン設置済。今後更に約2.7万トン分をリプレース予定（～11月末）。

- 滞留水移送配管の信頼性向上
循環注水冷却ラインの主ルートであるR O処理水移送配管及び4号機タービン建屋地下から4号機弁ユニット間の建屋内移送配管のポリエチレン管への変更を8月末に完了。
- 処理水受けタンクの増設
現在計画されている平成25年上期までの約8万m³のタンク増設に加え、敷地南側エリアに約30万m³の増設を進めることとした（既設分と合わせて計約70万m³）。

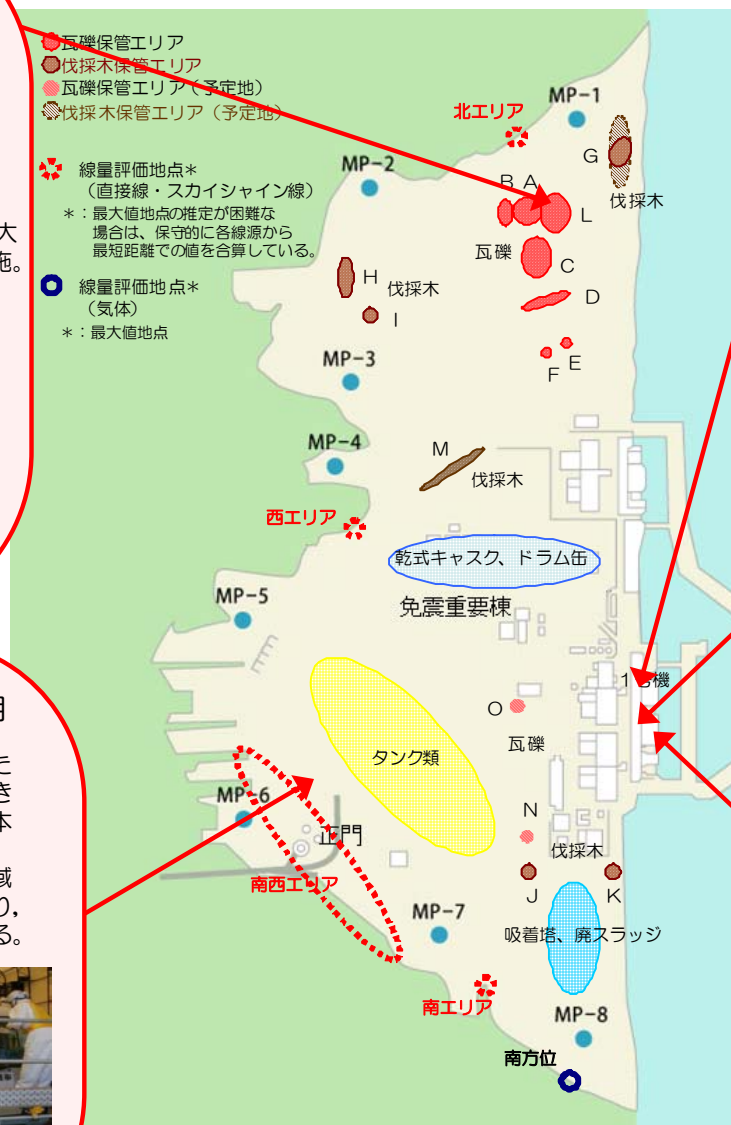
遮水壁の設置工事

万一、地下水が汚染し、その地下水が海洋へ到達した場合にも、海洋への汚染拡大を防ぐため、遮水壁の設置工事を実施中。（本格施工：2012/4/25～）
現在、鋼管矢板打設部の岩盤の先行削孔（6/29～）、港湾外において波のエネルギーを軽減するための消波ブロックの設置（7/20～）等を実施中。

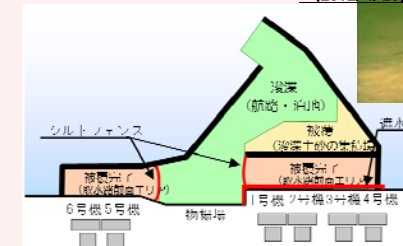
1～4号機2層目被覆後海底状況
（2012/4/29撮影）

1～4号機及び5、6号機取水路前面エリアの汚染濃度が高い海底土の拡散防止を図るための固化土による被覆工事が完了。
海水中放射性物質濃度は昨年4月以降徐々に低下。濃度の監視、被覆効果の評価、浄化方法の検討を継続。

- 〔1～4号機側被覆作業〕
2012/3/14 1層目被覆作業開始
2012/5/11 2層目被覆作業完了
〔5、6号機側被覆作業〕
2012/5/16 シルトフェンス設置完了
2012/5/17 1層目被覆作業開始
2012/7/5 2層目被覆作業完了
