東京電力（株）福島第一原子力発電所 1 ～ 4 号機の廃止措置等に向けた中長期ロードマップ進捗状況（概要版）

I. 至近 1 ヶ月の総括と今後の取組

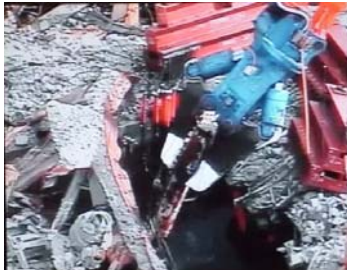
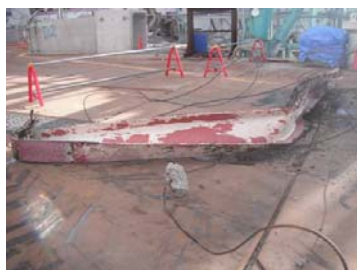
図 1：滑落鉄骨ガレキの撤去

- ・構台設置作業及び原子炉建屋上部ガレキ撤去作業を継続中（H25 年 3 月頃完了予定）。
- ・使用済燃料プール内に滑り落ちた滑落鉄骨ガレキ（9/22）の撤去にあたり、プール内視認性向上のためのプール水浄化装置の運転（12/10～）、モックアップ試験による治具の把持位置等の確認（11/19～）を実施し、12/20 に撤去完了（図 1 参照）。

吊り上げ時の様子

撤去後の様子

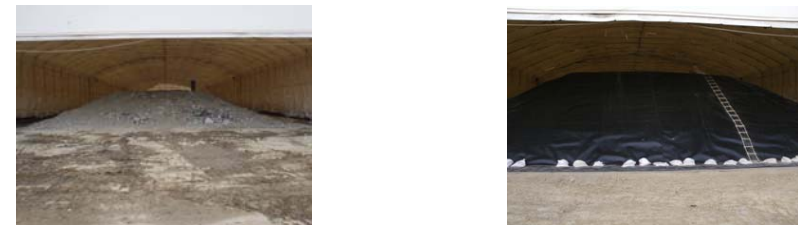
図4：覆土式一時保管施設の現状

新たに放出される放射性物質及び事故後に発生した放射性廃棄物からの放射線による敷地境界における実効線量1mSv/年未満達成のため、覆土式一時保管施設等を設置する。1槽目は11/17にガレキの受入れが完了し、現在、遮水シート・遮へい用覆土設置作業中(図4参照)。2槽目は12/17からガレキの受入れ開始。

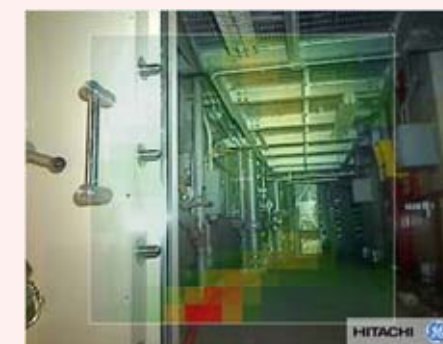
ガンマカメラによる撮影結果

- ・ロボットによる、原子炉建屋内の汚染状況調査を実施。（5/14～18）。
- ・最適な除染方法を選定するため除染サンプルの採取を実施。（6/7～19）

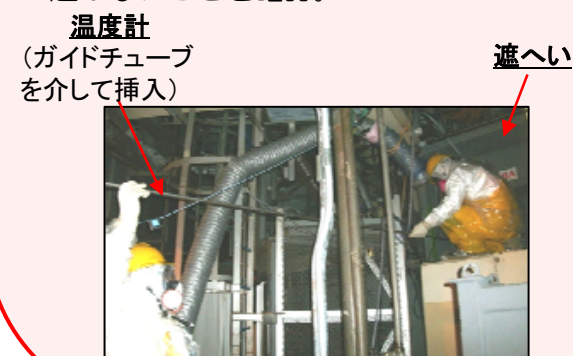
温度計設置の様子

格納容器内雰囲気温度計の信頼性向上を目的として、新たに格納容器内雰囲気温度を継続的に測定可能な温度計を設置（9/19）。傾向確認を実施し、11/1に監視計器として、使用に問題がないことを確認。

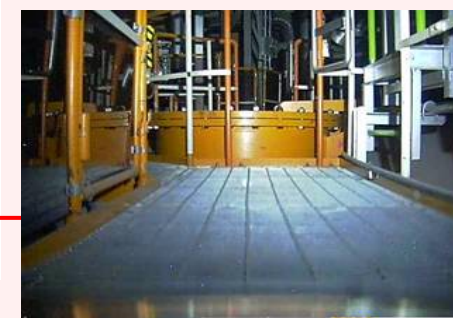
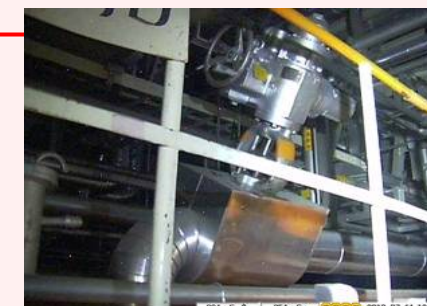
ロボットによるトラス室調査
 （2012/7/11）

- ①トラス室及び北西側三角コーナー
 階段室内の滞留水水位測定を実施（6/6）。今後、三角コーナー全4箇所の滞留水について、水位測定、サンプリングおよび温度測定を実施予定。
- ②ロボットにより3号機トラス室内を調査（7/11）。映像取得、線量測定、音響調査を実施。雰囲気線量：約100～360mSv/h

格納容器側状況

南東マンホール

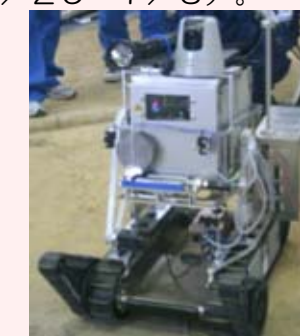
汚染状況調査用ロボット
 （ガンマカメラ搭載）

- ・ロボットによる、原子炉建屋内の汚染状況調査を実施（6/11～15）。
- ・最適な除染方法を選定するため除染サンプルの採取を実施（6/29～7/3）。

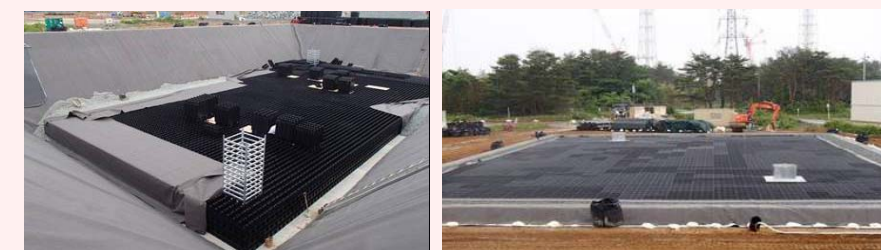
地下貯水槽設置状況

- 処理水受用タンクは、処理水等の発生量を踏まえて、処理水等が貯留可能となるようタンク運用計画を策定。現在設置済み約27.8万トン、空き容量約3.8万トン 2012/12/18現在
- 今後、タンク増設（約8万トン分：～2013上期）に加え、敷地南側エリアに約30万トンの増設を進めることとした（既設分と合わせて計約70万トン）
- 地下貯水槽（約4.2万トン）設置済。今後更に地下貯水槽を増設予定。（合計：約5.8万トン、～平成25年1月）
- タンクのリブレースにより、約4.5万トン設置済（12/21）。今後、配置調整等により更に約1.0万トン分を設置予定。

タンクのリプレースにより、予定の約 45,000m³分を確保（12/21）。今後、配置調整等により更に約 10,000m³分の容量を確保予定。また、地下貯水槽の設置工事を実施中であり、12/25 までに予定の 58,000m³のうち、約 42,000m³を設置済。残りの約 16,000m³についても H25 年 1 月までに設置予定。

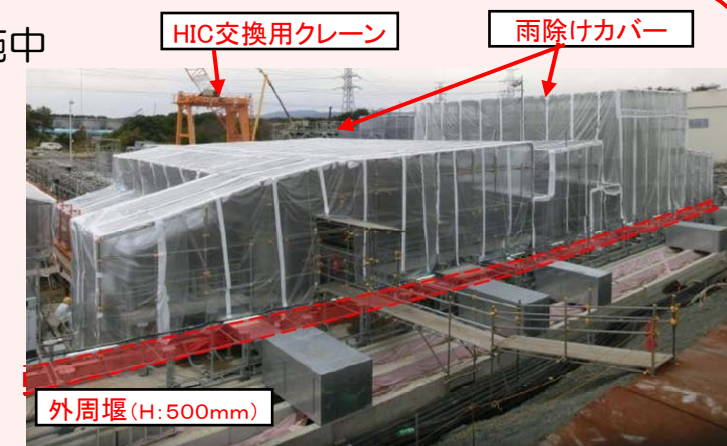
ALPS設置エリアの全景（11/17）

構内貯留水等に含まれる放射性物質濃度をより一層低く管理する多核種除去設備を設置。発生する廃棄物を収容する高性能容器（HIC）落下試験を実施し、垂直姿勢の落下では健全性を確保。斜め姿勢や角部への落下など、一部の厳しい条件において破損が発生。安全性と高い信頼性を確保し、関係者の了解が得られ次第、放射性物質を含む水を用いた試験を実施し、稼働予定。

構内滞留水等に含まれる放射性物質濃度（トリチウムを除く）をより一層低く管理する多核種除去設備を設置する。発生する廃棄物を移送・貯蔵する高性能容器（H I C）の落下試験を実施したところ、垂直姿勢での落下では健全性が確保されたものの、斜め姿勢や角部への落下など厳しい条件での落下において破損が発生。今後、補強体の改造を実施し、落下時の健全性を再評価するとともに、より信頼性の高い容器の検討等を行う。本対策により安全性と高い信頼性を確保し、関係者の了解が得られ次第、放射性物質を含む水を用いたホット試験実施及び設備稼働予定。

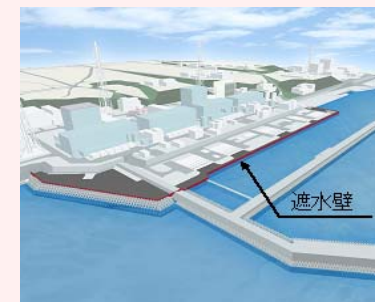
遮水壁（イメージ）

万一、地下水が汚染し、その地下水が海洋へ到達した場合にも、海洋への汚染拡大を防ぐため、遮水壁の設置工事を実施中。（本格施工：2012/4/25～）平成26年度半ばの完成を目指し作業中。（埋立等（4/25～）、鋼管矢板打設部の岩盤の先行削孔（6/29～）、港湾外において波のエネルギーを軽減するための消波ブロックの設置（7/20～））

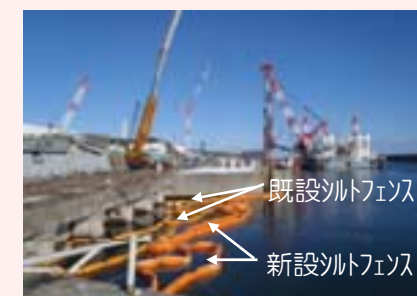
シルトフェンス交換の様子

港湾内海水中の放射性物質濃度が告示に定める周辺監視区域外の濃度限度を下回ることを目指している。9月の段階で2～4号機取水口シルトフェンス内側等、一部の採取点について告示濃度（Cs-137）を満足しなかった。対策として、3号機シルトフェンスの交換を実施（11/14～17）。追加調査として、1～4号機のスクリーンポンプ室内（11/30、12/6、12/11）、取水路開渠内（12/6）、地下水（12/8）の採取・分析を実施。より効率的な浄化方法により、浄化を継続することで、港湾内の海水中の放射性物質濃度の低減を図る。

9 月時点において、2～4 号機取水口シルトフェンス内側等一部採取点の告示限度未満（Cs-137）が未達成。追加調査として 1～4 号機スクリーンポンプ室内（11/30、12/6、12/11）、取水路開渠内（12/6）の測定を行ったが、継続監視している測定点の変動範囲内で特に放射能濃度の高い地点は確認されなかった。地下水（12/8）については検出限界値未満であった。ゼオライト以外の吸着材も用い、より効率的な除去方法により浄化を継続し、港湾内の海水中放射性物質濃度の低減を図る。また、告示濃度未満の確認のため、対象核種について 1 月末までに測定・評価を実施する。

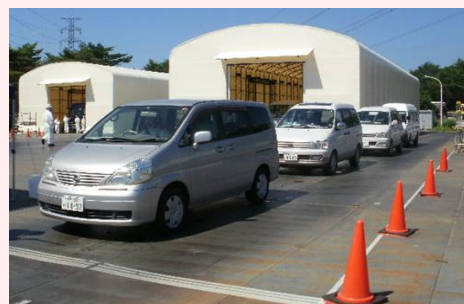
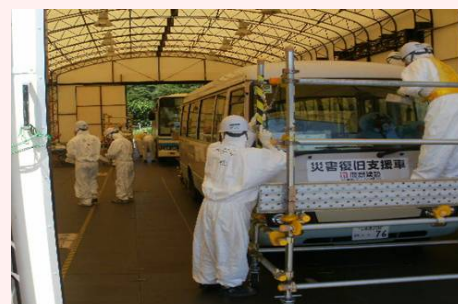
車両用スクリーニング・除染場の様子

4/24より、福島第一原子力発電所構内に設置した車両用スクリーニング・除染場の試験運用を行ってきたが、楢葉町の警戒区域解除を受け、8/10より本格運用を開始。また、現在福島第一原子力発電所の正門付近に入退域管理施設を建設中（平成25年6月竣工予定）であり、竣工後は入退域管理機能を本施設で一括して実施する。
