2・3号機 原子炉格納容器内部調査の 準備状況について

2015年9月28日
東京電力株式会社

【1】 2号機 PCV ※内部調査

【2】 3号機 PCV内部調査の実施及び常設監視計器 の設置について

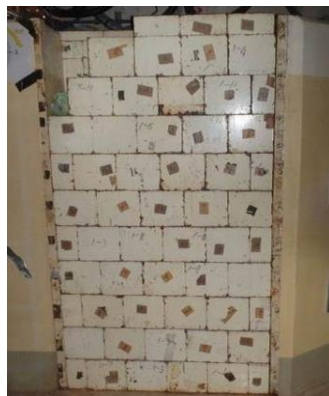
X-6ペネ前遮へい
ブロック全体（撤去前）

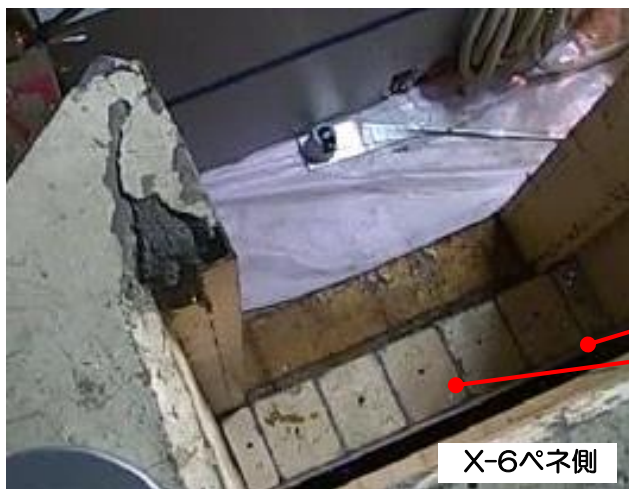
上面からの写真

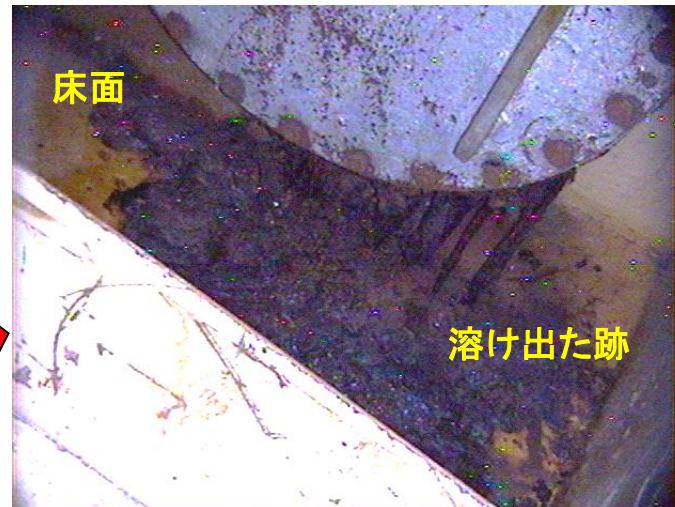
- ブロック撤去作業の途中で、ロボット（PackBot）を用いてX-6ペネ周りの状況調査、線量測定を実施。その結果、X-6ペネフランジ下部にペネ内からの溶出物を確認。また、X-6ペネフランジ中心部で1000mSv/hを超える線量を確認。
- ブロック撤去完了後のA2（ペDESTAL内側プラットフォーム上）調査の工程については、X-6ペネ周辺の汚染や溶融物の調査結果を踏まえ策定する。現在、X-6ペネ周辺の汚染状況や溶融物等の先行調査を実施しており、調査結果を取り纏め中である。

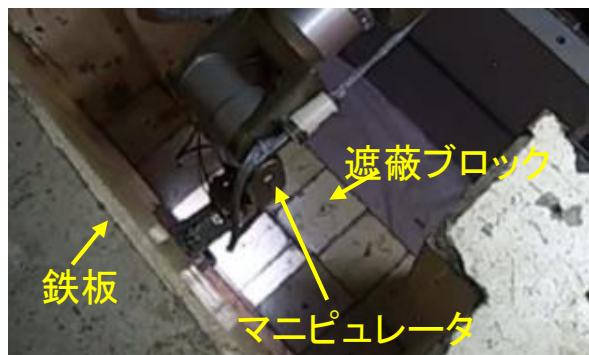
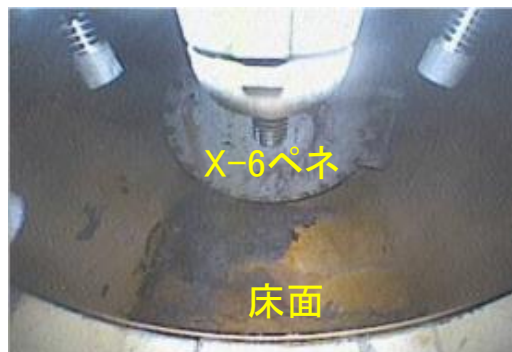
- ブロック撤去と並行して、先端カメラにてX-6ペネ状況の事前確認を実施。マニピュレータ部の線量計が約400mSv/hを示し、X-6ペネ周りの線量が高い可能性を事前に確認した。

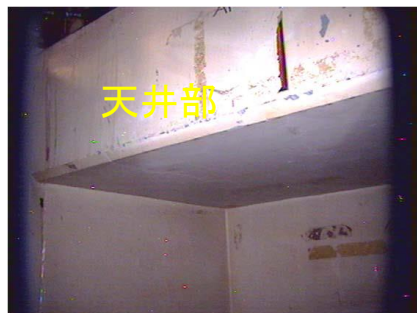
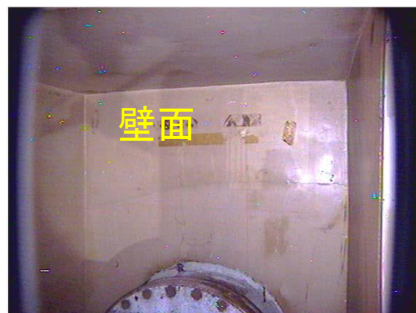
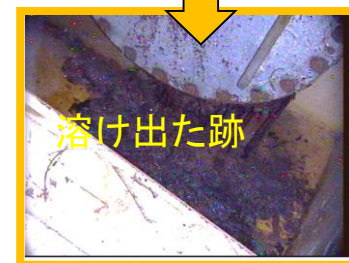
- X-6ペネ周りの撮影、線量測定を実施し、以下の内容を確認した。
 - X-6ペネ周辺の躯体の天井部及び壁面に大きな損傷は見られない
 - X-6ペネ表面に多少の錆はあるが大きな損傷は見られない
 - X-6ペネフランジから床面に溶け出た跡が確認された
 - X-6ペネフランジ中心部で1000mSv/hを超える線量が確認された

- *溶け出たものについては以下のことが推定される
- ・ペネフランジ用Oリング
 - ・CRD交換機用ケーブル被覆材

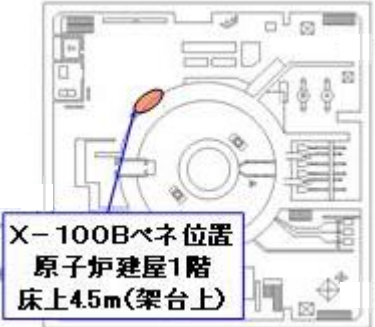
<p>X-100Bベネ位置 原子炉建屋1階 床上4.5m(架台上)</p> <p>X-100B (機器ハッチ上部)</p>

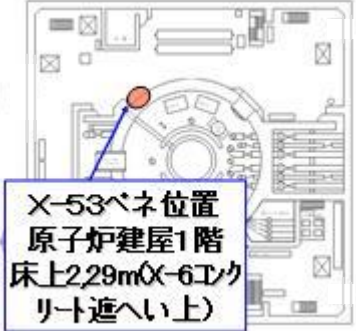
<p>X-53ベネ位置 原子炉建屋1階 床上2.29m(X-6エンジン リフト遮へい上)</p> <p>X-53 (X-6 CRD※点検ハッチ上部)</p>

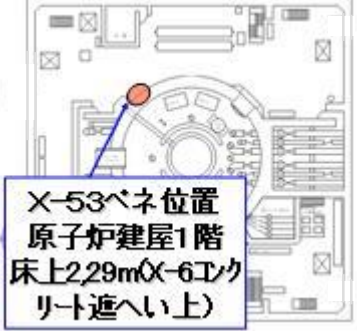
<p>X-53ベネ位置 原子炉建屋1階 床上2.29m(X-6エンジン リフト遮へい上)</p> <p>X-53 (X-6 CRD※点検ハッチ上部)</p>
実施項目	<ul style="list-style-type: none"> 映像取得 雰囲気温度、線量測定 水位、水温測定 滞留水の採取 常設温度計設置 	PCV1階の状況確認 <ul style="list-style-type: none"> 映像取得 雰囲気温度、線量測定 常設温度計交換 	<ul style="list-style-type: none"> 映像取得 雰囲気温度測定 	<ul style="list-style-type: none"> 水面確認 水温測定 雰囲気線量測定 	<ul style="list-style-type: none"> 映像取得 滞留水の採取 水位測定 常設温度計設置 	<ul style="list-style-type: none"> 映像取得 雰囲気温度、線量測定 水位、水温測定 滞留水の採取 常設温度計設置
実施時期	2012.10.9～13 済	2015.4.10～4.19 済	2012.1.1 9 済	2012.3.26,27 済	2013.2～2014.6.5 済	(2015年10月予定)
