福島第一原子力発電所 2号機 ミュオン測定による炉内燃料デブリ位置把握について

2016年7月29日

東京電力ホールディングス株式会社

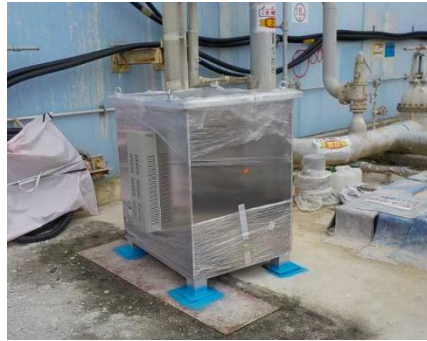
ミュオン測定装置設置
(小型装置, 約1m×1m×高さ1.3m)

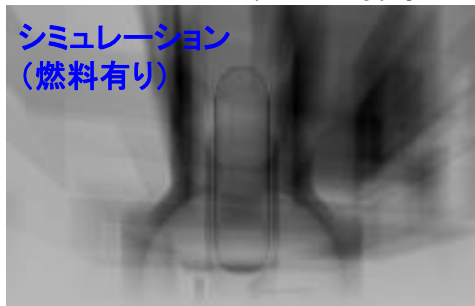
シミュレーション
(燃料有り)

<解析条件>

- ・炉心域/圧力容器底部: 燃料有り
- ・SFP内: 満水

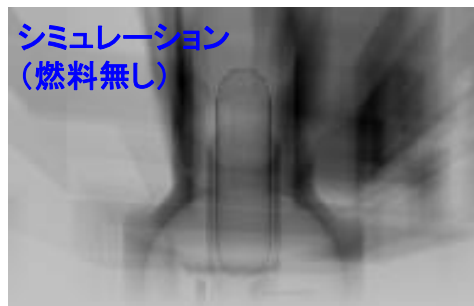
シミュレーション
(燃料無し)

<解析条件>

- ・炉心域/圧力容器底部: 燃料無し
- ・SFP内: 満水

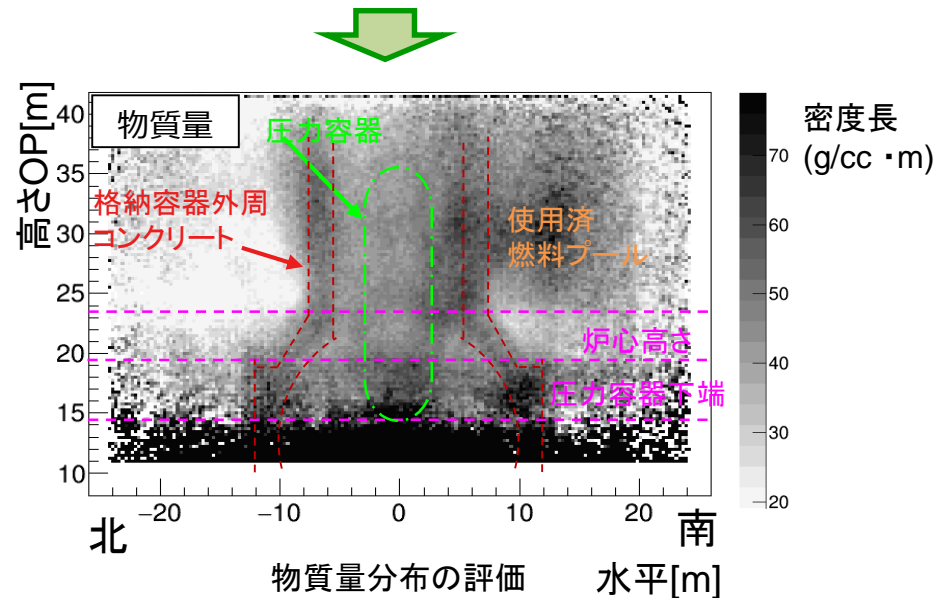
圧力容器下部における物質質量分布(圧力容器底部詳細)

- 圧力容器底部に燃料デブリと思われる高密度物質の影を確認。

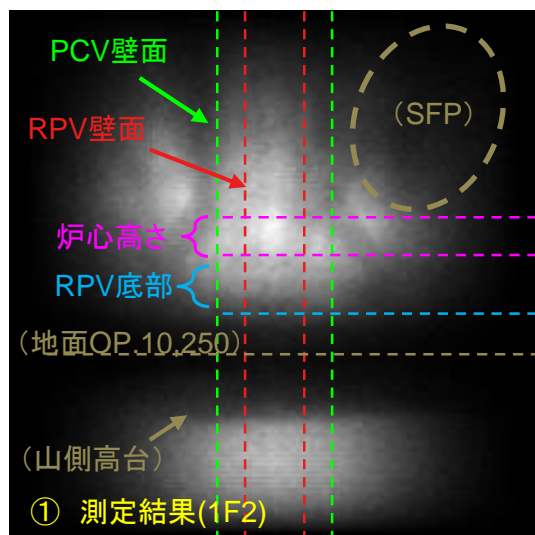
(参考)ミュオン測定結果(補正※前)

※ アクセプタンス・フラックス補正
 ミュオン透過法装置は、中心部分のミュオンの計測数が多くなる特性があり、画像として中心部が明るく、外周が暗く写る(右図)。ミュオン透過率の評価では、これを補正している。
